H26府民公募型整備事業(府民提案型)

安心・安全整備

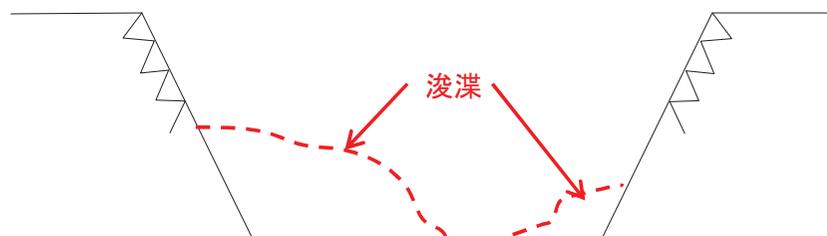
標準断面図

受付番号	223	路河川名	榎原川	提案内容	河床の浚渫	対応案	実施する。
審査番号	西1 - 41	箇所名	福知山市 奥榎原 地内	現在の 状況	河床に土砂が堆積し河積阻害を生じている。	実施できない理由

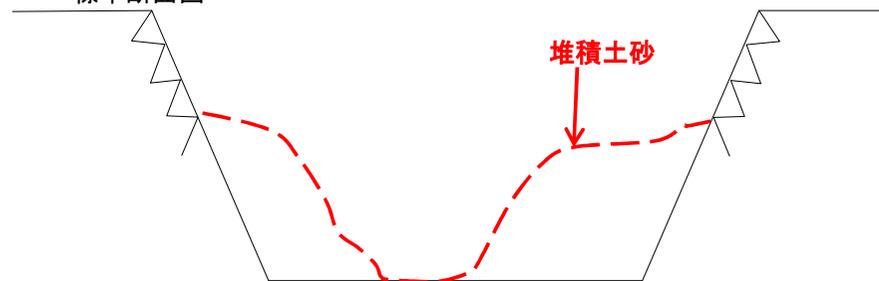
標準断面図

受付番号	314	路河川名	田野川	提案内容	河床の浚渫	対応案	実施する。
審査番号	西1 - 42	箇所名	福知山市 田野山田 地内	現在の 状況	土砂の堆積が進み河積阻害が見られる。	実施できない理由

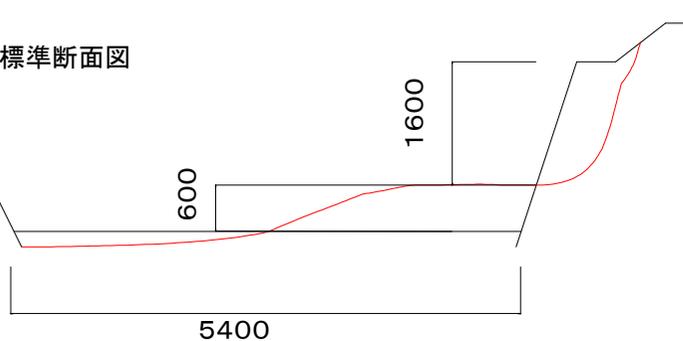
標準断面図

受付番号	38	路河川名	和久川	提案内容	護岸工	対応案	実施する。
審査番号	西1 - 44	箇所名	福知山市 談 地内	現在の 状況	護岸が崩落している	実施できない 理由

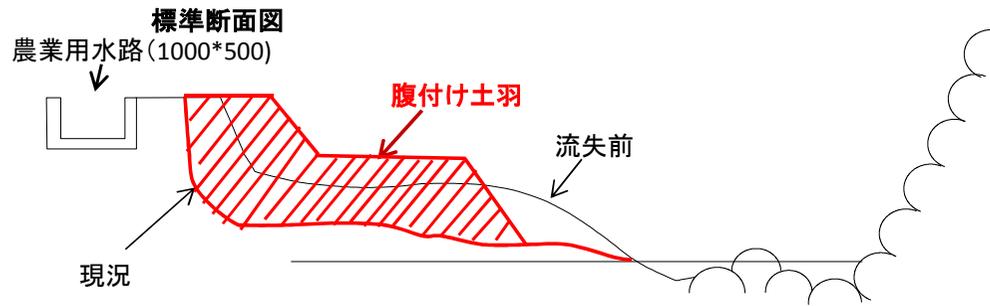
受付番号	47	路河川名	土師川	提案内容	土羽の腹付けによる復旧	対応案	実施する。
審査番号	西1 - 45	箇所名	福知山市 萩原 地内	現在の 状況	堆積土砂が洗掘され、自然堤防が流出している。農業用水路が堤防上にあり早急な復旧を要する。	実施できない理由

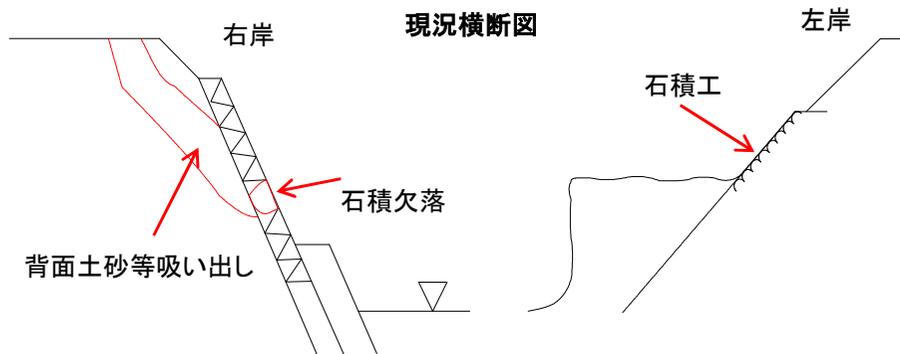
受付番号	57	路河川名	牧川	提案内容	護岸補修・護岸新設	対応案	実施する
審査番号	西1 - 46	箇所名	福知山市 梅谷 地内	現在の 状況	右岸-石積工が欠落し背面土砂を吸い出し 陥没左岸-自然護岸が流出している	実施できな い理由

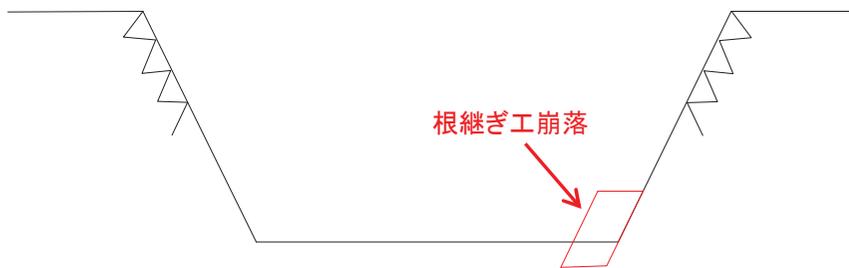
標準断面図

受付番号	172	路河川名	友瀨川	提案内容	護岸の補強	対応案	実施する(根継工の再設置)
審査番号	西1 - 49	箇所名	福知山市 三和町高杉 地内	現在の 状況	根継工が河床の洗掘により破壊されている。	実施できない理由

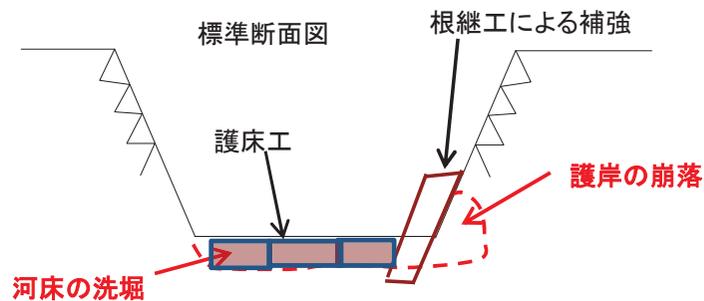
受付番号	174	路河川名	川合川	提案内容	護岸の補強	対応案	実施する。(根継工等)
審査番号	西1 - 50	箇所名	福知山市 三和町大原 地内	現在の 状況	取水堰水叩き工下流部において河床が洗掘され石積護岸工下部が崩落している。根継ぎ工による補強及び護床工を要する。	実施できない理由

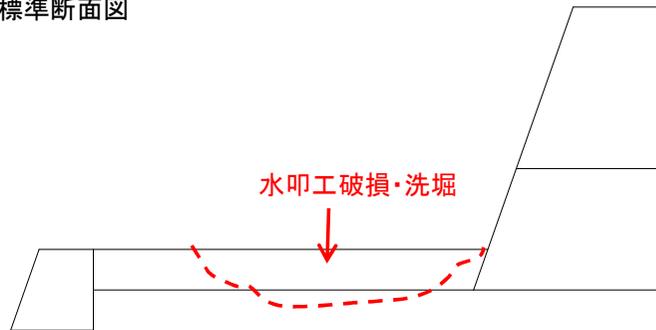
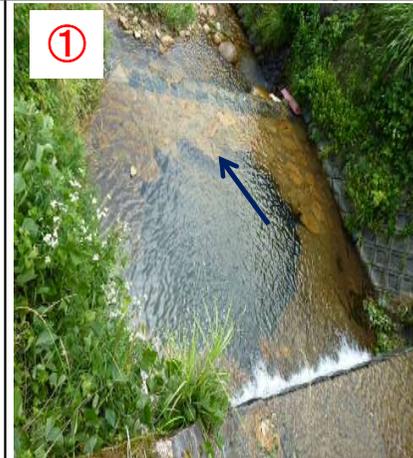
標準断面図

受付番号	217	路河川名	深山川	提案内容	落差工の補修	対応案	実施する。
審査番号	西1 - 51	箇所名	福知山市 雲原(仏谷) 地内	現在の 状況	水叩コンクリートが破損し洗堀されている。	実施できない理由

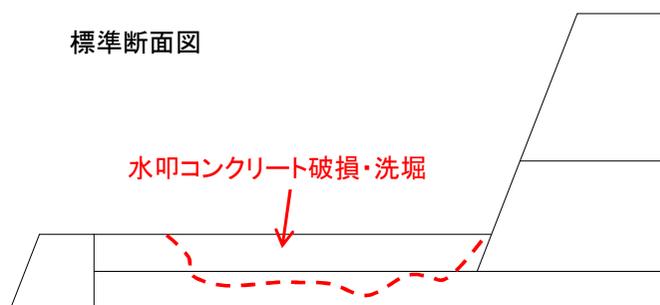
標準断面図

受付番号	218	路河川名	三岳川	提案内容	落差工の補修	対応案	実施する。
審査番号	西1 - 52	箇所名	福知山市 雲原(先山) 地内	現在の 状況	水叩コンクリートが破損し洗堀されている。	実施できな い理由

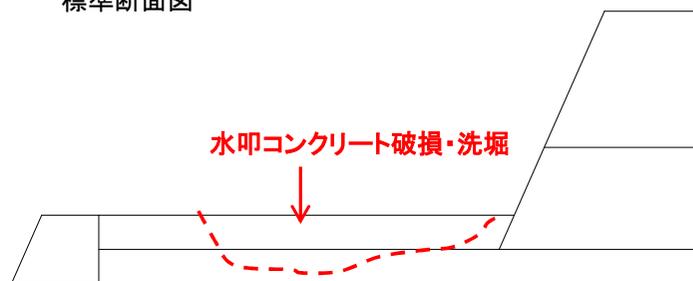
標準断面図

受付番号	221	路河川名	三岳川	提案内容	落差工の補修及び護岸工の補強	対応案	実施する。
審査番号	西1 - 53	箇所名	福知山市 雲原(西石) 地内	現在の 状況	水叩コンクリートが破損し、護岸の浮き上がりが見られる。	実施できない理由

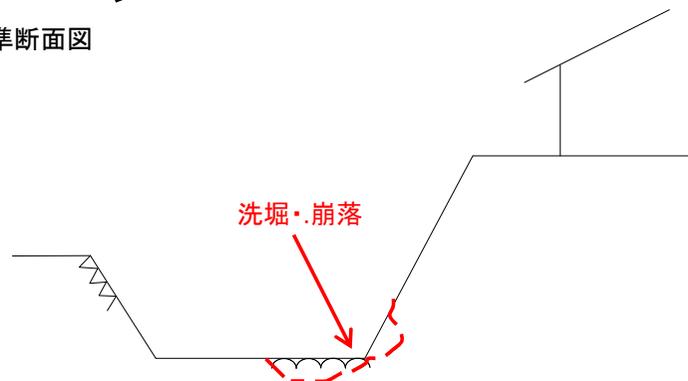
標準断面図

受付番号	288	路河川名	川合川	提案内容	護岸の補強	対応案	洗掘防止対策を実施する。
審査番号	西1 - 54	箇所名	福知山市 三和町上川合 地内	現在の 状況	右岸住宅地下部の護岸が洗掘されている。	実施できな い理由

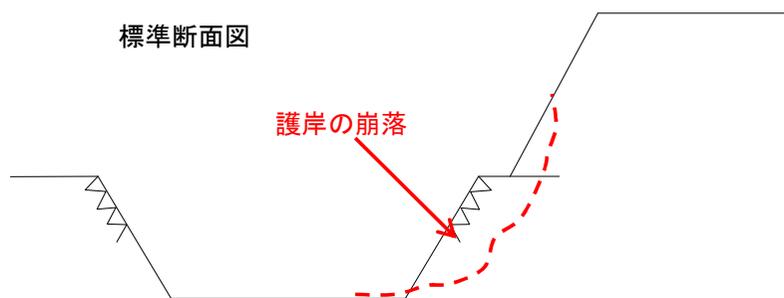
標準断面図

受付番号	293	路河川名	副谷川(砂防河川)	提案内容	護岸の修復	対応案	実施する
審査番号	西1 - 55	箇所名	福知山市 夜久野町直見 地内	現在の 状況	右岸の護岸が約15m崩落している。	実施できない理由

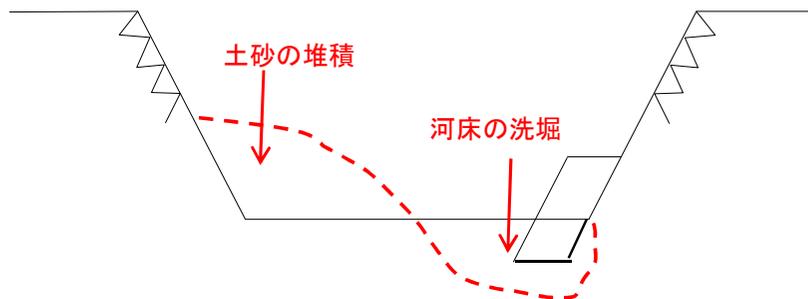
受付番号	299	路河川名	牧川	提案内容	護床工の実施	対応案	実施する。(根継工の再設置)
審査番号	西1 - 56	箇所名	福知山市 夜久野町板生(三谷) 地内	現在の 状況	土砂の堆積による、流水の集中により、河床が洗堀され根継工が破損している。	実施できない理由

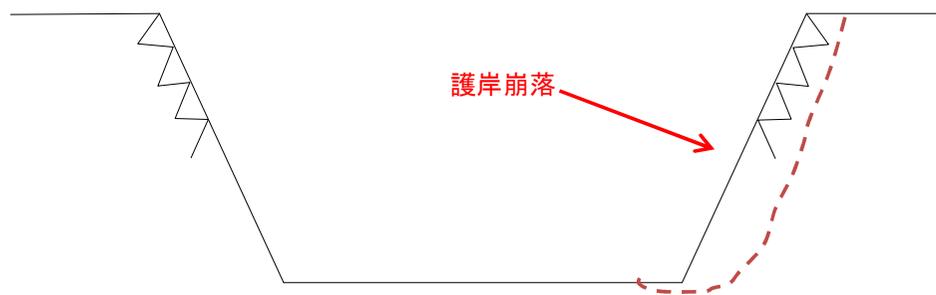
標準断面図

受付番号	306	路河川名	大西川	提案内容	護岸の補強	対応案	実施する。
審査番号	西1 - 57	箇所名	福知山市 天座 地内	現在の 状況	大西川右岸において護岸が崩落している。	実施できな い理由

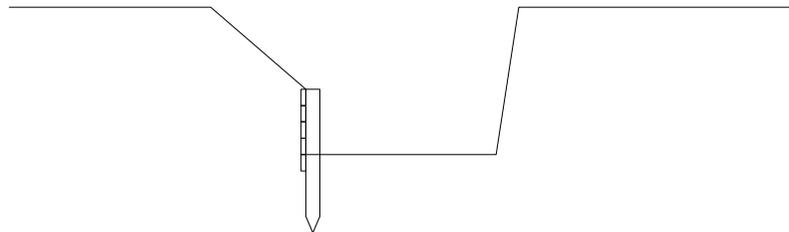
標準断面図

受付番号	148	路河川名	法川	提案内容	コンクリート護岸	対応案	他事業で実施。
審査番号	西1 - 59	箇所名	福知山市 堀 地内	現在の 状況	年月の経過により木製護岸が腐食し、痛みが激しい。一部崩落した箇所も見られる。	実施できない理由

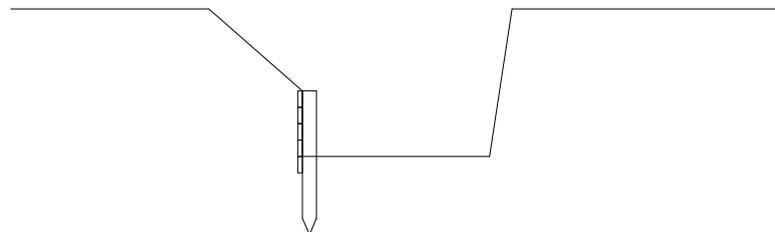
標準断面図

受付番号	149	路河川名	法川	提案内容	コンクリート護岸	対応案	他事業で実施。
審査番号	西1 - 60	箇所名	福知山市 堀 地内	現在の 状況	年月の経過により木製護岸が腐食し、痛みが激しい。一部崩落した箇所も見られる。	実施できない理由
