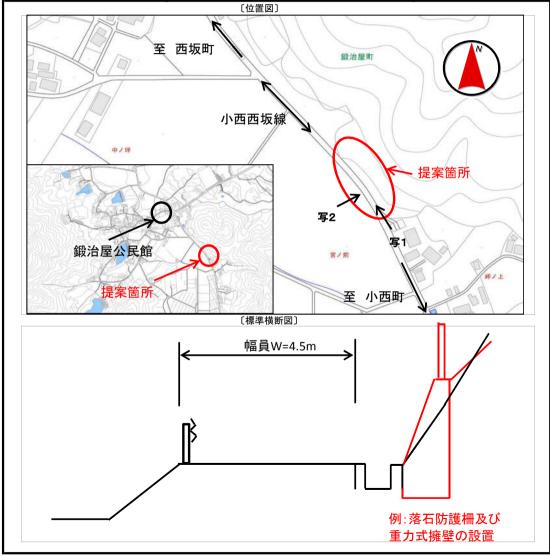
受付番号	177	路河川名	小西西坂線	提案内容	防護壁等の設置	対応案	落石防護対策		
審査番号	東 - 41	箇所名	綾部市 鍛治屋町 地内	現在の 状況	府道へ落石がある	実施できない理由			
	〔位置図〕

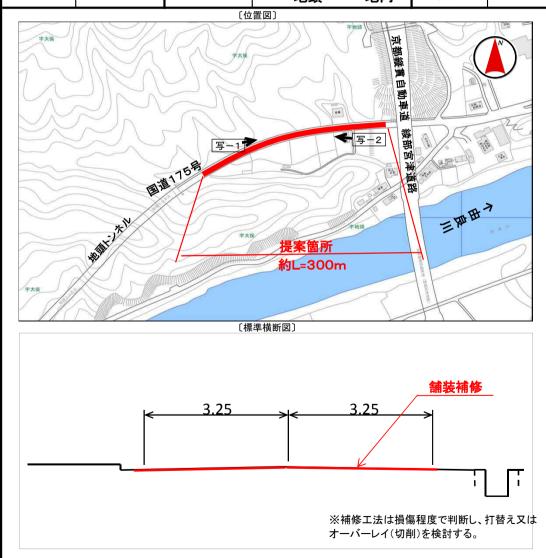
受付番号	179	路河川名	国道175 号	提案内容	舗装の修繕工事	対応案	舗装補修
審査番号	東 - 42	箇所名	舞鶴市 地頭 地内		道路のわだちぼれ、クラックが多く、急勾配 となっている。	実施できない理由

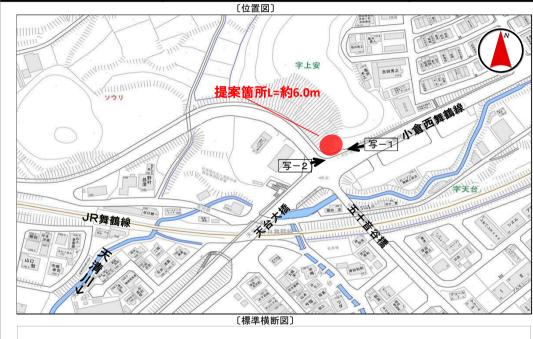
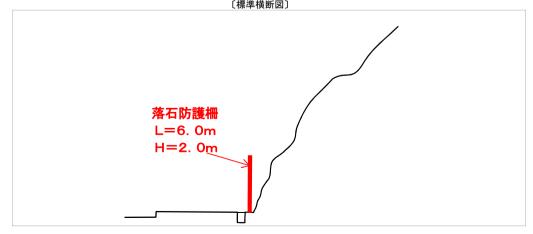
受付番号	180	路河川名	小倉西舞鶴線	提案内容	伐木、既設防護柵の延長	対応案	落石防護柵
審査番号	東 - 43	箇所名	舞鶴市 上安 地内		今年2月に山が崩れ応急処置は施されているが、まだ倒れてきそうな木がある。	実施できない理由

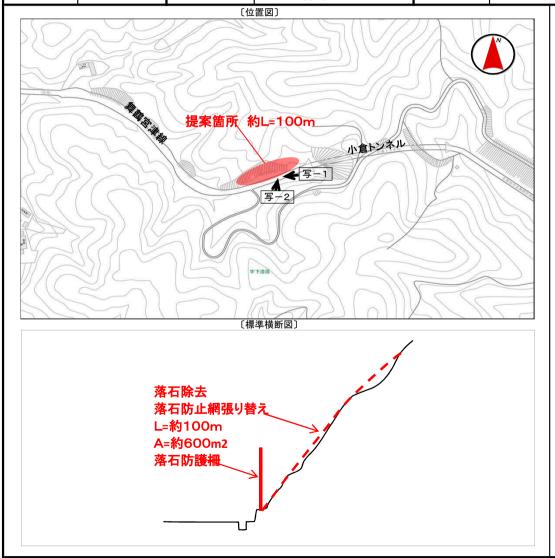
—————————————————————————————————————										
受付番号	181	路河川名	舞鶴宮津線	提案内容	網の張り替	Ž.	対応案	落石防止網補修、落石防護柵		
審査番号	東 - 44	箇所名	舞鶴市 下漆原 地内	現在の 状況	落下防止のが著しく落る	金網が破れている。法面の風化 5、崩土がある。	実施できな い理由			
	(位置図)

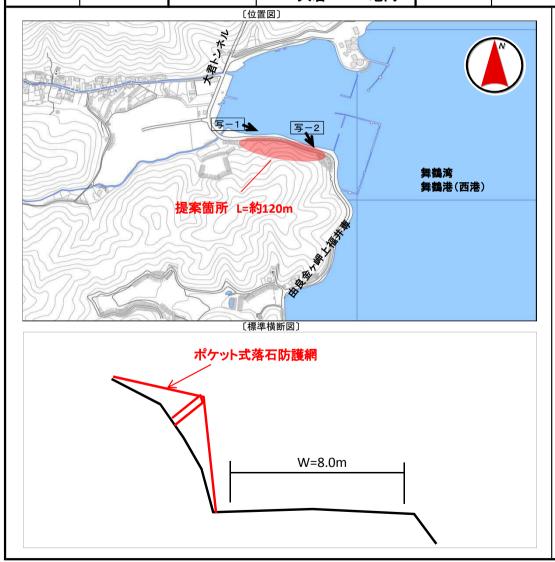
受付番号	182	路河川名	由良金ヶ岬上福井線	提案内容	網、若しくは防護柵設置	対応案	落石防護網設置
審査番号	東 - 45	箇所名	舞鶴市 大君 地内		斜面風化の進行により、岩の亀裂が大きく なっているため落ちてきそうな状態。	実施できない理由

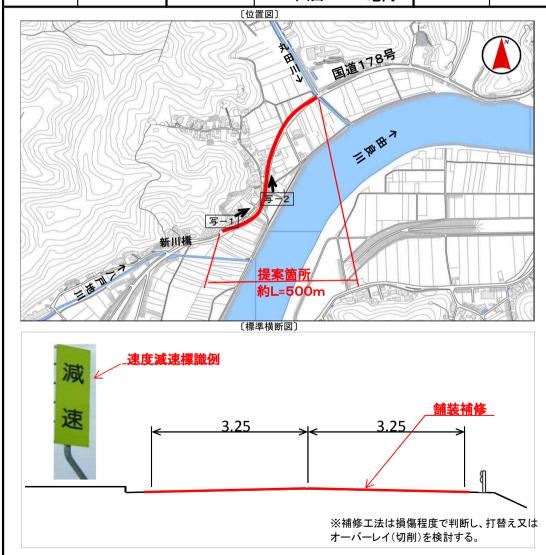
受付番号	205	路河川名	国道178 号	提案内容	舗装修繕、速度減速の標識設置	対応案	舗装補修、速度減速標識
審査番号	東 - 46	箇所名	舞鶴市 八田 地内	現在の 状況	交通量増加に伴い家屋の振動が大きく、道 路も傷んでいる。	実施できない理由

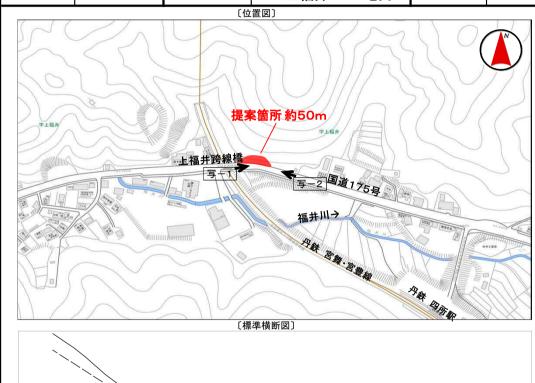
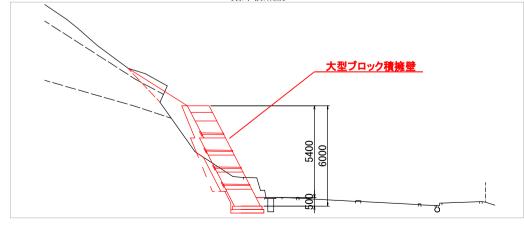
受付番号	206	路河川名	国道175 号	提案内容	落石防護柵設置、斜面にブロック積	対応案	道路法面の防災対策
審査番号	東 - 47	箇所名	舞鶴市 上福井 地内		2年前に斜面が崩れ土のうが置いてある が、まだ崩れそうな状態。	実施できない理由

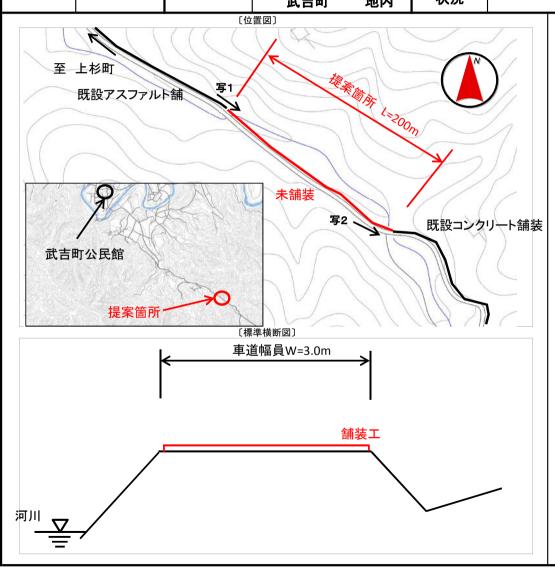
受付番号	210	路河川名	上杉和知線	提案内容	未舗装箇所の舗装	対応案	舗装
審査番号	東 - 48	箇所名	綾部市 武吉町 地内	現在の 状況	未舗装で不陸が発生している	実施できない理由

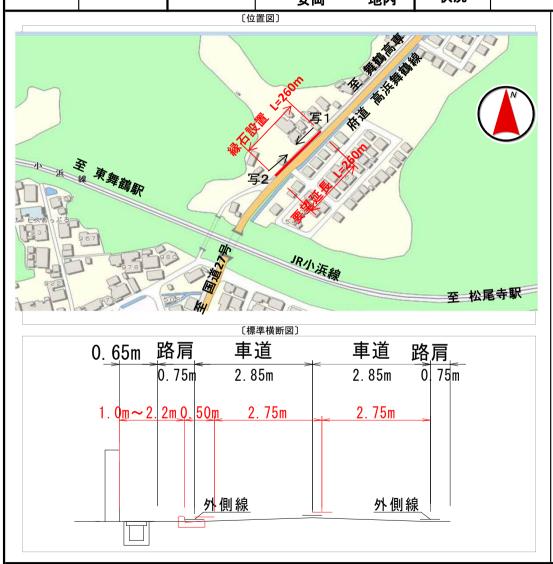
受付番号	229	路河川名	高浜舞鶴線		歩道延長 ガードレール設置	対応案	歩道部に縁石を設置
審査番号	東 - 49	箇所名	舞鶴市 安岡 地内	現在の 状況	路肩が狭く、歩行者が危険	実施できない理由

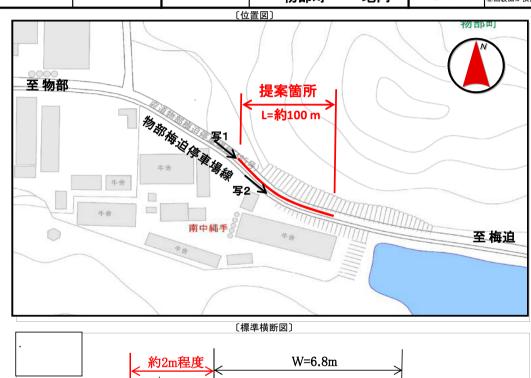
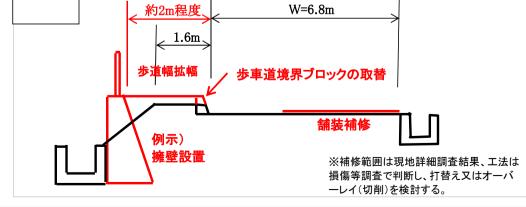
受付番号	246	路河川名	物部梅迫停車場線	提案内容	①縁石の修繕 ②歩道の幅員確保 ③舗装修繕	対応案	①歩車道境界縁石の修繕 ②法立て、歩道幅拡幅 ③舗装損傷範囲の舗装補修
審査番号	東 - 50	箇所名	綾部市 物部町 地内	十	①オーバーレイにより、縁石の高さが不足しており歩車道分離が損なわれている。 ②歩道の幅員が狭小な区間があり落下の危険もある状況。 ③舗装面が損傷している。	実施できない理由

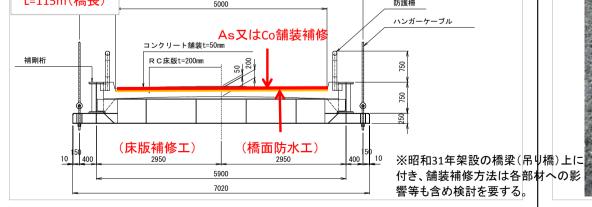
府民公募型整備事業【安心·安全整備】(府民提案型)										
受付番号	283	路河川名	東雲停車場線	提案内容	路面補修・安全確保のため西側手前橋上 に、より鮮明なカーブ減速表示	対応案	路面舗装補修				
審査番号	東 - 51	箇所名	舞鶴市 丸田東~中山 地内	現在の 状況	橋上の道路は以前の凹凸が目立つ荒れた 状態のまま。路面標示は応急対応済み。	実施できない理由	路面減速表示は他事業にて実施済み				
L=115m	(橋長)	[標 6700 5000	準横断図〕	護柵	現況(まRC床版上I:	写真-1 -部アスファルト舗装で通年度補修 ニコンクリート舗装。

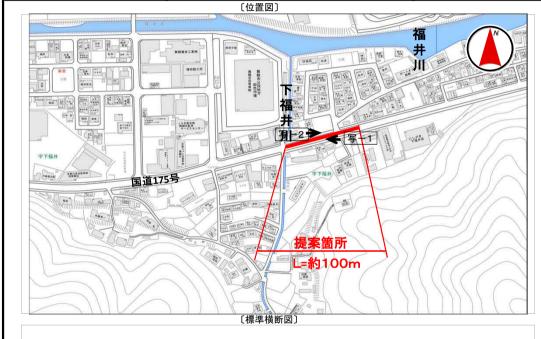
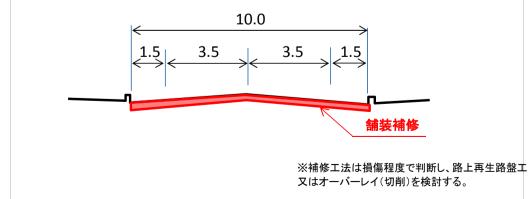
受付番号	315	路河川名	国道175 号		国道175号線の町内部分の全面舗装のやり 直し。	対応案	舗装補修
審査番号	東 - 52	箇所名	舞鶴市 下福井 地内	1121111111111111111111111111111111111	大型者の通行が多く、道路の傷みが激しい。ビボットと割れの部分での騒音と振動が激しく、道路に近接している家から苦情が来ている。	実施できない理由

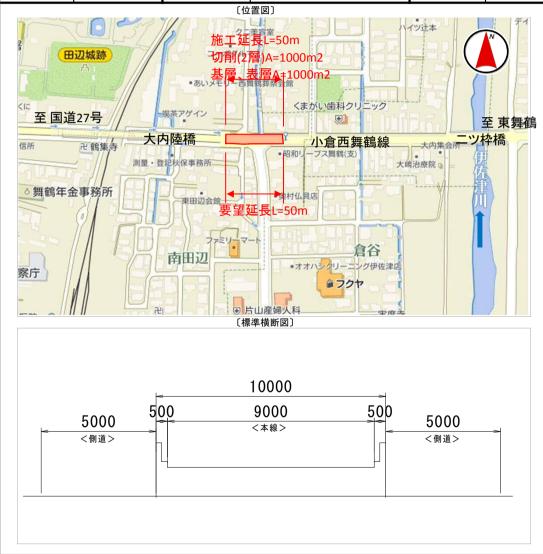
受付番号	363	路河川名	小倉西舞鶴線	提案内容	交差点付近の舗装修繕	対応案	舗装補修
審査番号	東 - 53	箇所名	舞鶴市 南田辺 地内	現在の 状況	わだち掘量、ひび割れ率とも大きく劣化	実施できない理由

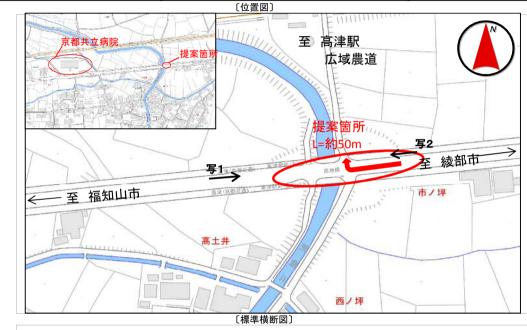
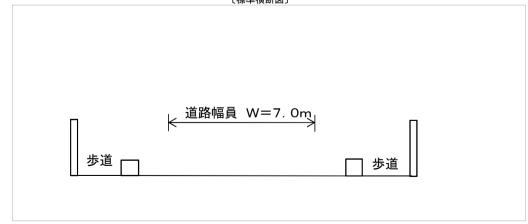
受付番号	397	路河川名	福知山綾部線	提案内容	信号交差点東側に、直進と右折のレーン設 置	対応案	直進・右折帯又は専用レーンの設置
審査番号	東 - 54	箇所名	綾部市 高津町 地内	が出り	福知山方面車両が信号を右折して広域農道へ入る場合、対向車が途切れるのを待つ間、後続車が進めず、特に朝の通勤時に渋滞。	実施できない理由

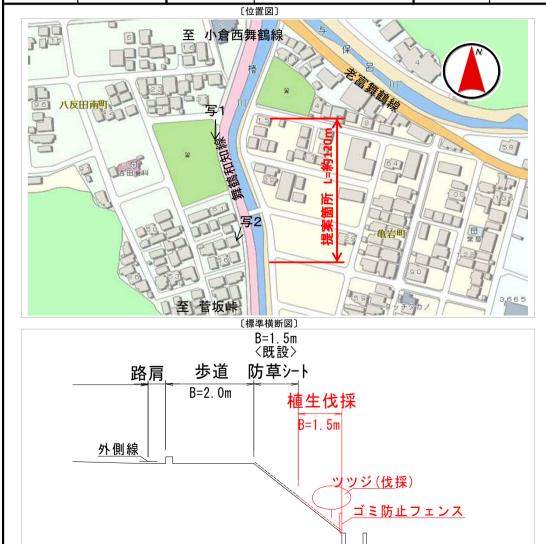
受付番号	366	路河川名			植栽(ツツジ)の撤去 ゴミが水路へ入らないようフェンスの設置	対応案	他事業実施
審査番号	東 - 55	箇所名	舞鶴市 八反田南町 地内		植栽の落ち葉で水が詰まる。 投棄ゴミが水路に詰まる。		安心・安全につながらない 維持管理で植栽等の管理を実施

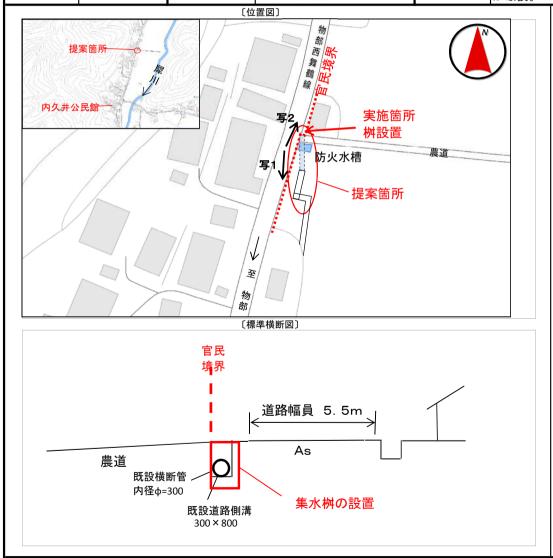
受付番号	1	路河川名	物部西舞鶴線	提案内容	①側溝からの溢水対策 ②既存(用水)水路の修繕(PU300 暗渠 管)	対応案	①桝の設置
審査番号	東 - 56	箇所名	綾部市 内久井町 地内	現在の 状況	道路側溝流末が用水路に接続。接続部で 豪雨時溢水する。排水(用水)施設の一部 が破損。	実施できない理由	②既設水路、暗渠管は用水施設で道路 施設ではない。

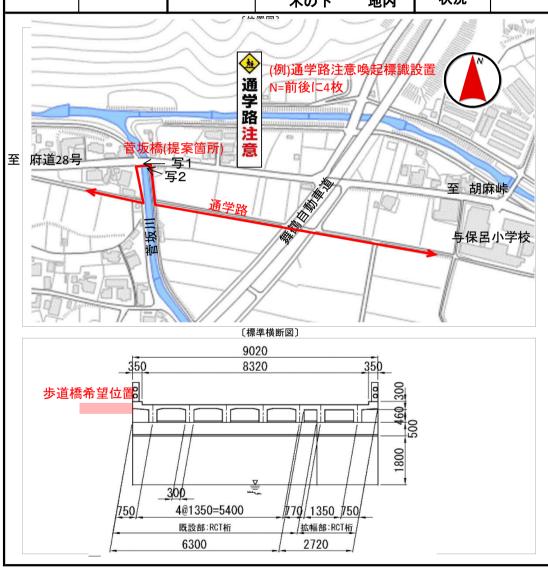
受付番号	267	路河川名	老富舞鶴線		歩道橋の設置 通学路注意喚起標識の設置	対応案	一部実施(標識の設置)
審査番号	東 - 57	箇所名	舞鶴市 木の下 地内	現在の 状況	H24年度,路側帯の着色を実施	実施できない理由	事業規模大(歩道橋の設置)

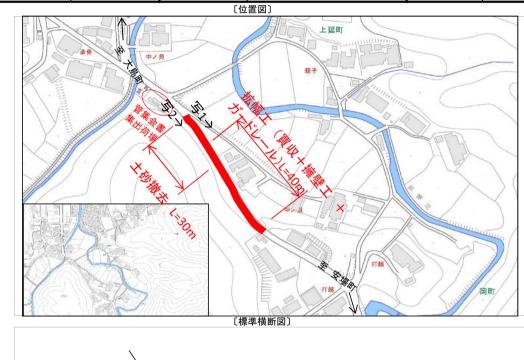
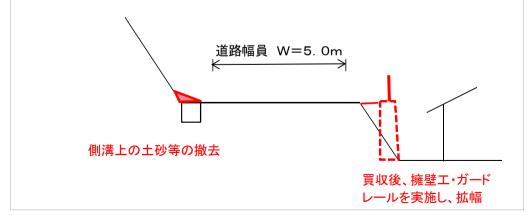
受付番号	399	路河川名	三俣綾部線		①山側の反対側を数十センチでも拡幅及び 拡幅側にガードレール設置 ②山側側溝蓋上の土砂除去	対応案	②側溝上の土砂撤去
審査番号	東 - 59	箇所名	綾部市 上延町 地内	現在の 状況	幅員が狭カーブし見通しが悪く、特に通学路にもなっているため徒歩・自転車通学が危険である。	実施できない理由	①事業規模大。また、連続的な用地買収 等が必要で単年度で工事が完了しない。

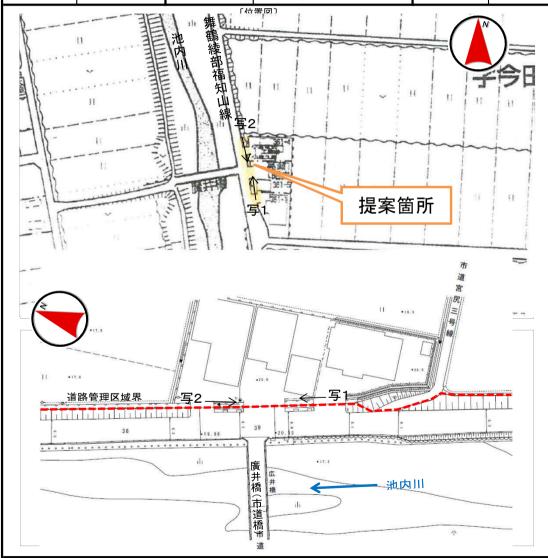
受付番号	39	路河川名	舞鶴綾部福知山線	提案内容	水路を暗渠化し、道幅拡幅	対応案	実施できない
審査番号	東 - 60	箇所名	舞鶴市 今田 地内		府道の道幅が狭く、市道(廣井橋)へ曲がり にくい形態となっている。		当該水路が府道管理施設ではなく、市管理施設(排水路)である。
