H27府民公募型整備事業(府民提案型)

安心・安全整備

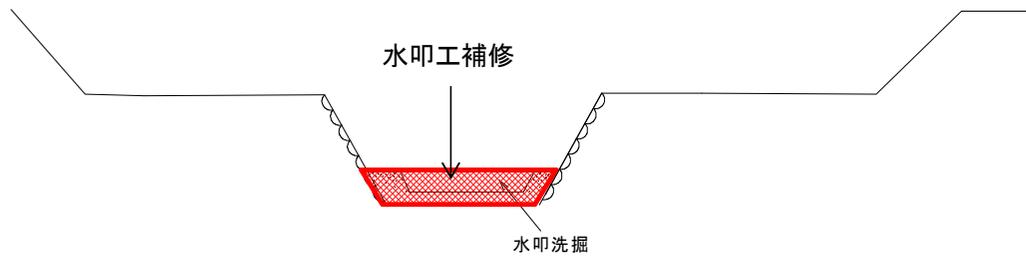
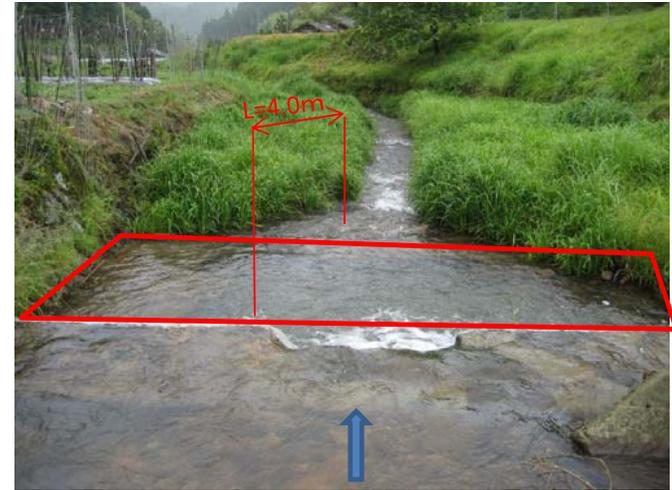
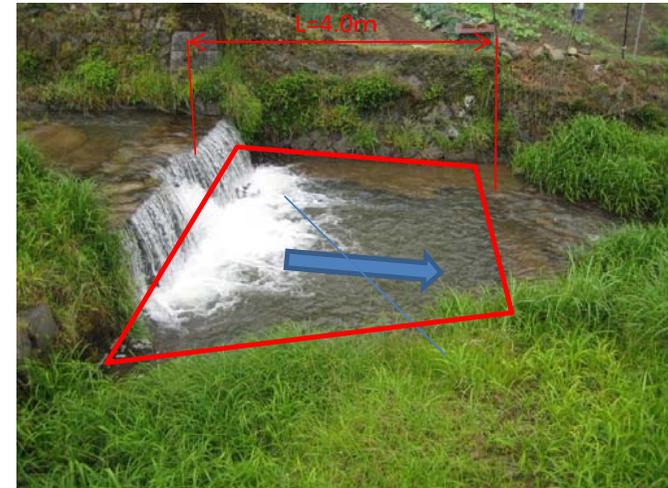
標準断面図

受付番号	250	路河川名	三岳川	提案内容	護床工の補修(砂防施設)	対応案	実施する
審査番号	西 - 61	箇所名	福知山市 雲原 地内	現在の 状況	水叩工部分が破損し、河床洗掘により両岸の石積が崩壊の危険性がある。	実施できない理由

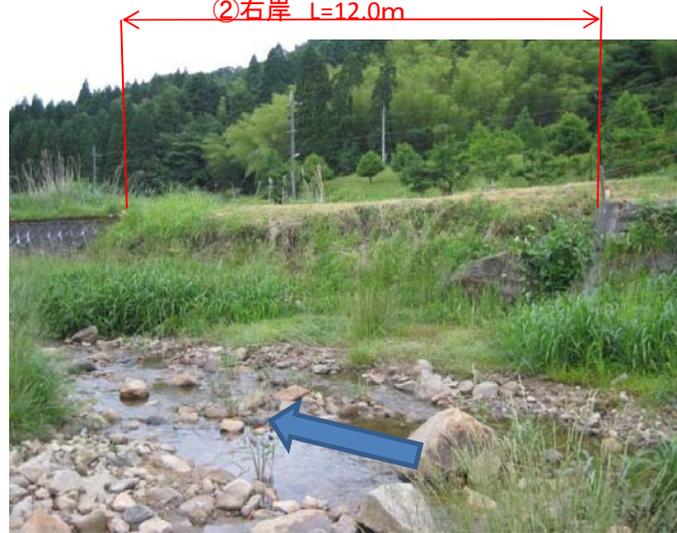
路河川名	雲原川	箇所	福知山市	天座	地内
②

受付番号	①195 ②196	路河川名	雲原川	提案内容	①護岸工の整備 ②護岸工の整備	対応案	実施する
審査番号	西 - 62	箇所名	福知山市 天座 地内	現在の 状況	上下流はブロック積護岸が整備されており、当 区間のみ土羽護岸(巨石)となっている。	実施できな い理由

<p>②右岸 L=12.0m</p>				
②

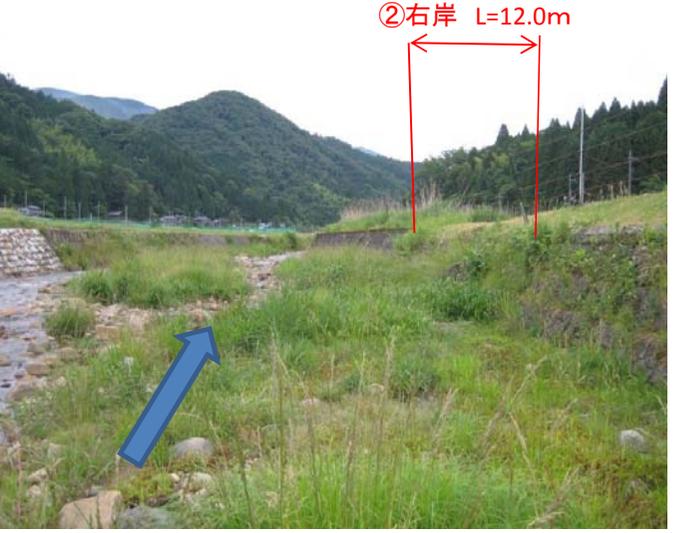
<p>②右岸 L=12.0m</p>

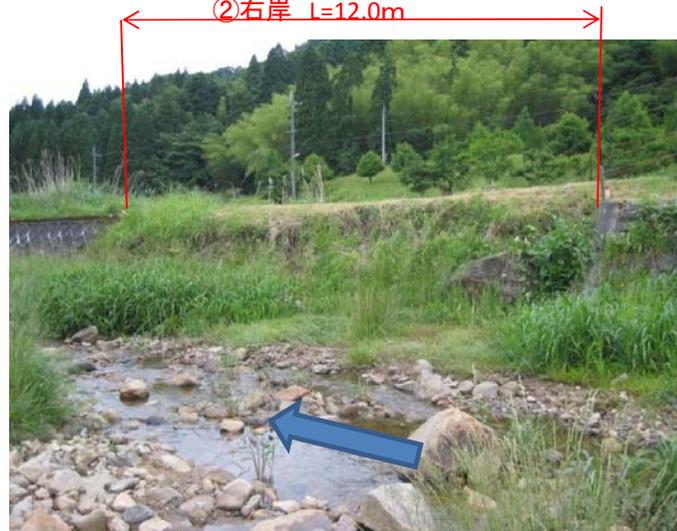
路河川名	雲原川	箇所	福知山市	天座	地内
②

受付番号	①195 ②196	路河川名	雲原川	提案内容	①護岸工の整備 ②護岸工の整備	対応案	実施する
審査番号	西 - 63	箇所名	福知山市 天座 地内	現在の 状況	上下流はブロック積護岸が整備されており、当 区間のみ土羽護岸(巨石)となっている。	実施できな い理由

<p>②右岸 L=12.0m</p>				
②

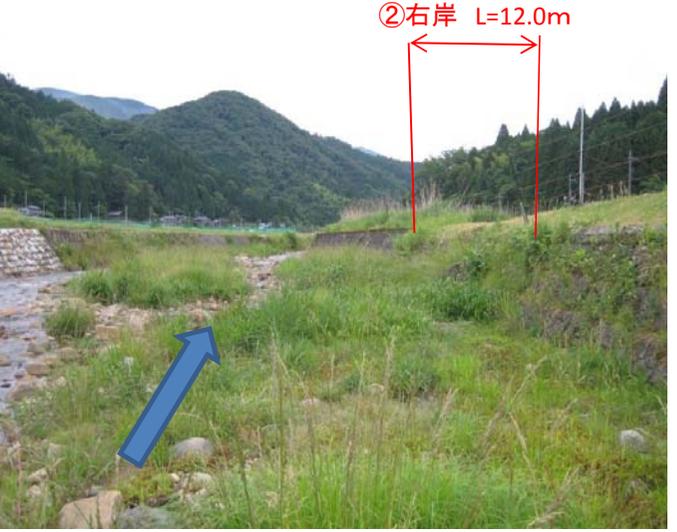
<p>②右岸 L=12.0m</p>

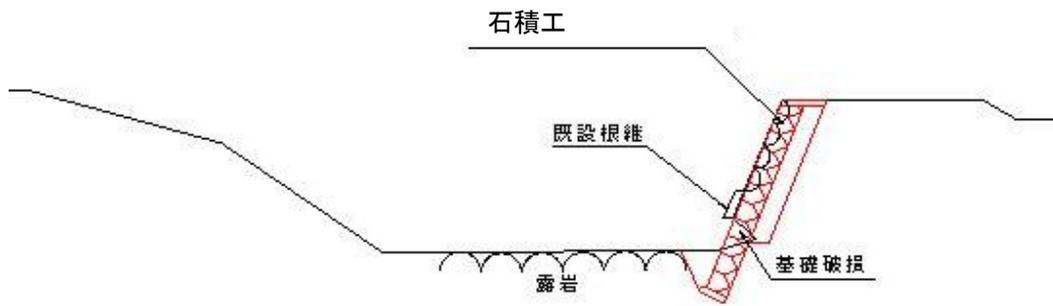
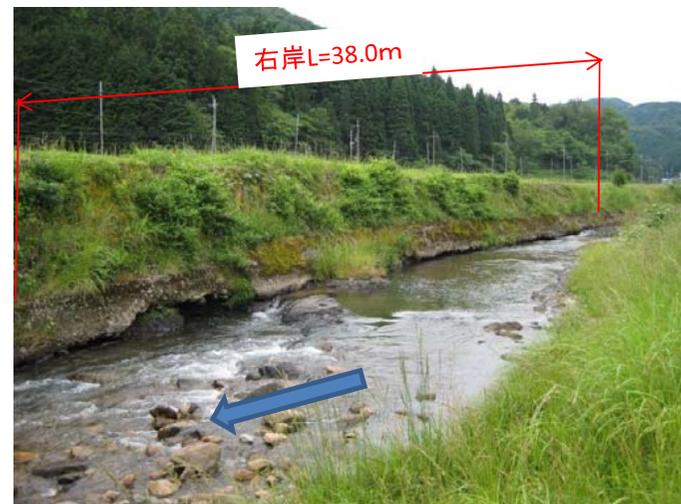
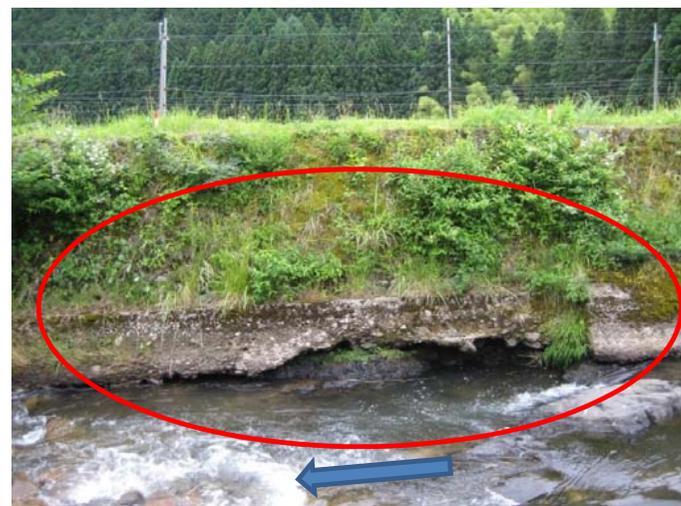
標準断面図

受付番号	194	路河川名	雲原川	提案内容	護岸工の補修	対応案	実施する
審査番号	西 - 64	箇所名	福知山市 天座 地内	現在の 状況	護岸基礎周辺の河床洗掘により、石積(空積)基礎がうき崩壊の危険性がある。	実施できない理由

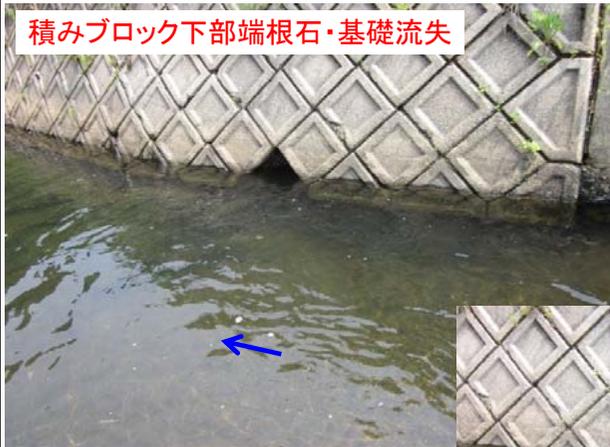
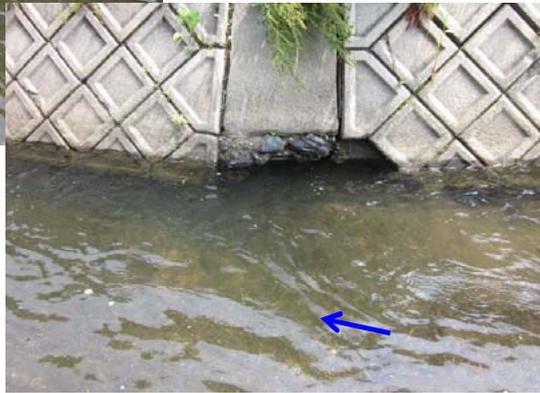
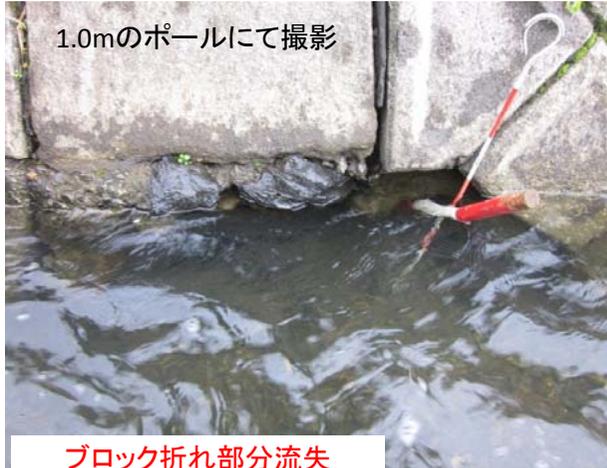
受付番号	161	路河川名	友渕川	提案内容	護岸工の補強	対応案	実施する
審査番号	西 - 65	箇所名	福知山市 三和町友渕 地内	現在の 状況	右岸：護岸ブロックの底部の一部、ブロック基礎 が流失している。洗掘が著しい。	実施できな い理由

1.0mのポールにて撮影

ブロック折れ部分流失

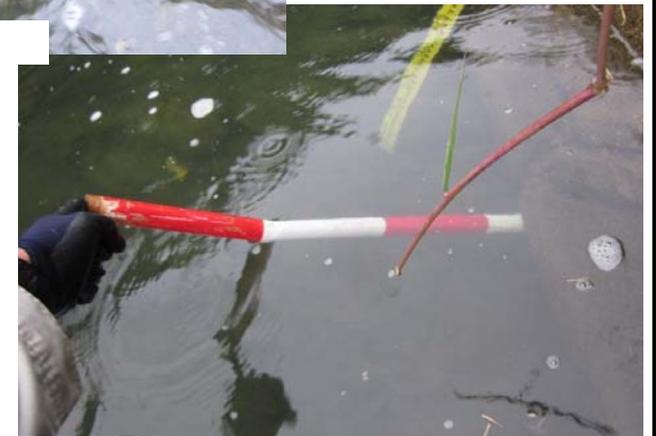
下流部
積みブロック
基礎部露出

積みブロック下部端根石

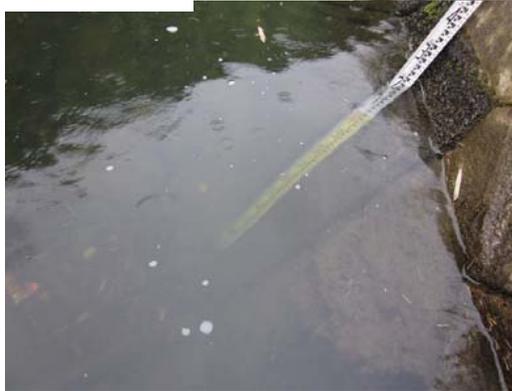
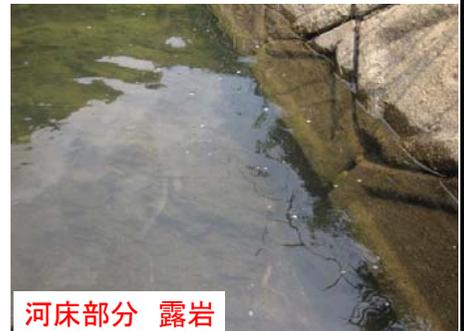
河床部分 露岩

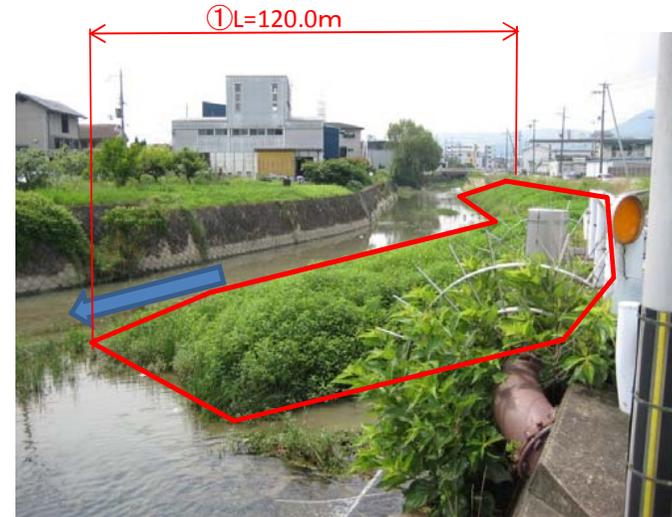
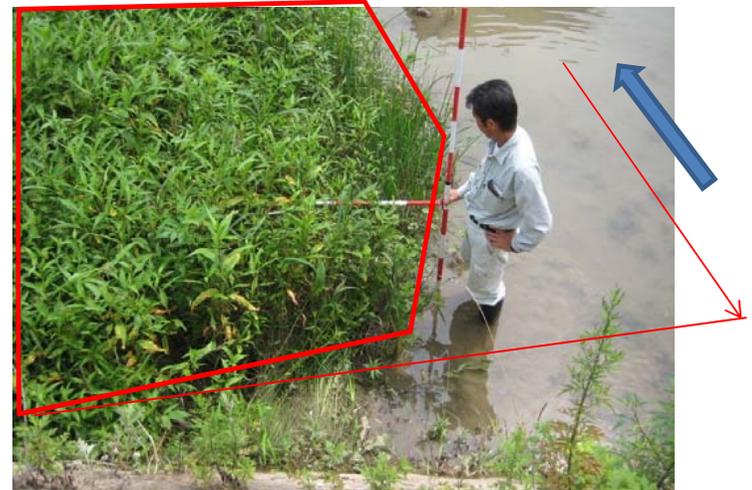
①

受付番号	377	路河川名	弘法川	提案内容	①河床浚渫の実施 ②間詰工の補修	対応案	他事業実施
審査番号	西 - 69	箇所名	福知山市 和久市町 地内	現在の 状況	①河川内全体的に土砂が堆積し河積を阻害している。②ブロック積工と矢板工との間のコンクリートが破損している。	実施できない理由

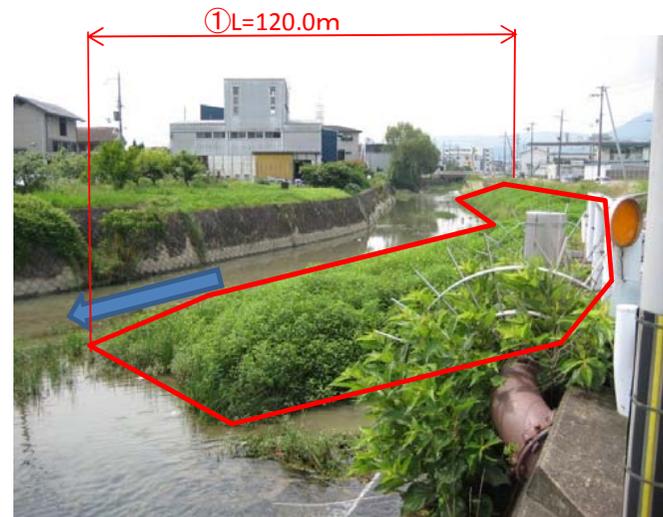
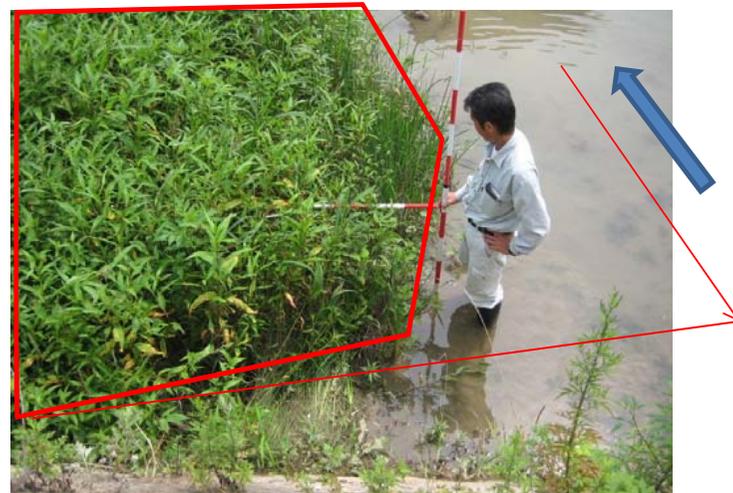
①

受付番号	378	路河川名	弘法川	提案内容	①河床浚渫の実施 ②間詰工の補修	対応案	他事業実施
審査番号	西 - 70	箇所名	福知山市 和久市町 地内	現在の 状況	①河川内全体的に土砂が堆積し河積を阻害している。②ブロック積工と矢板工との間のコンクリートが破損している。	実施できない理由

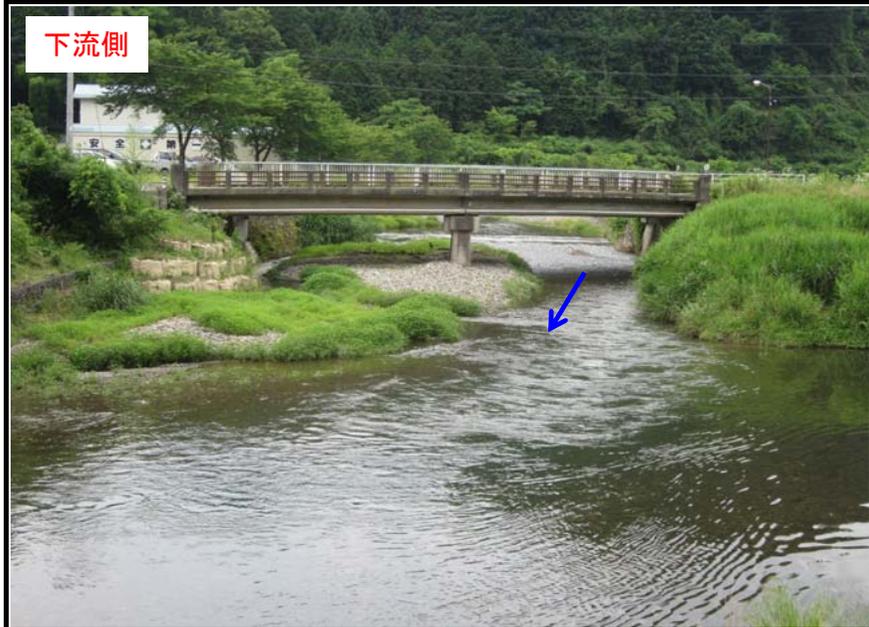
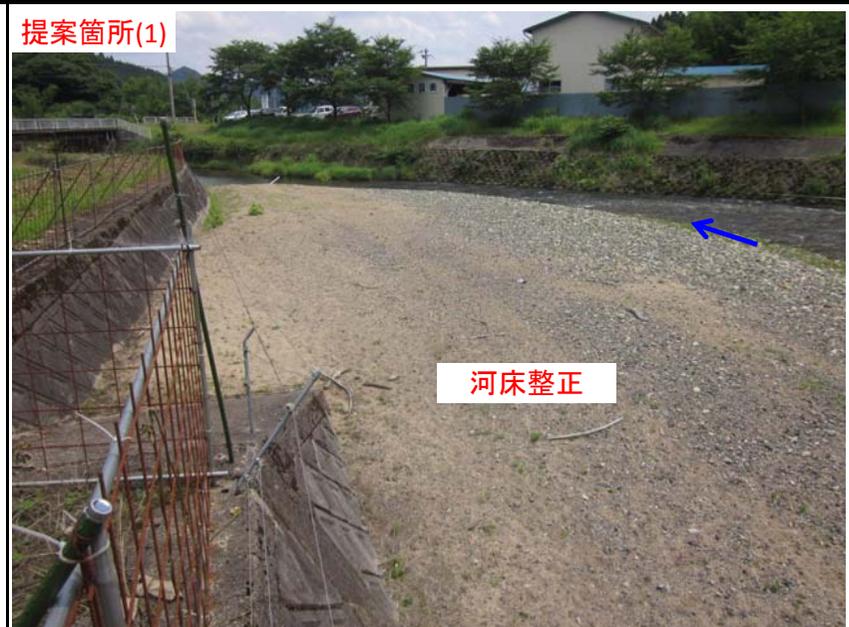
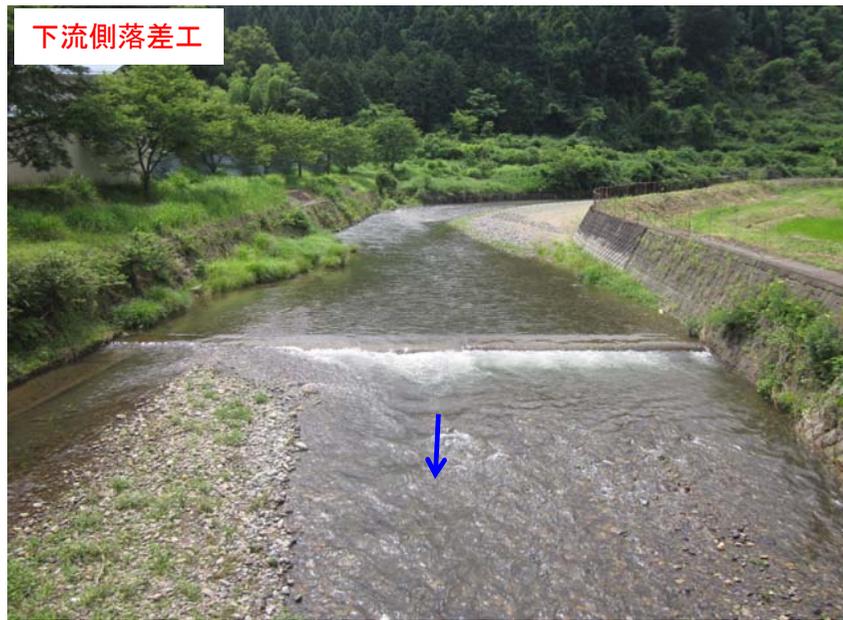
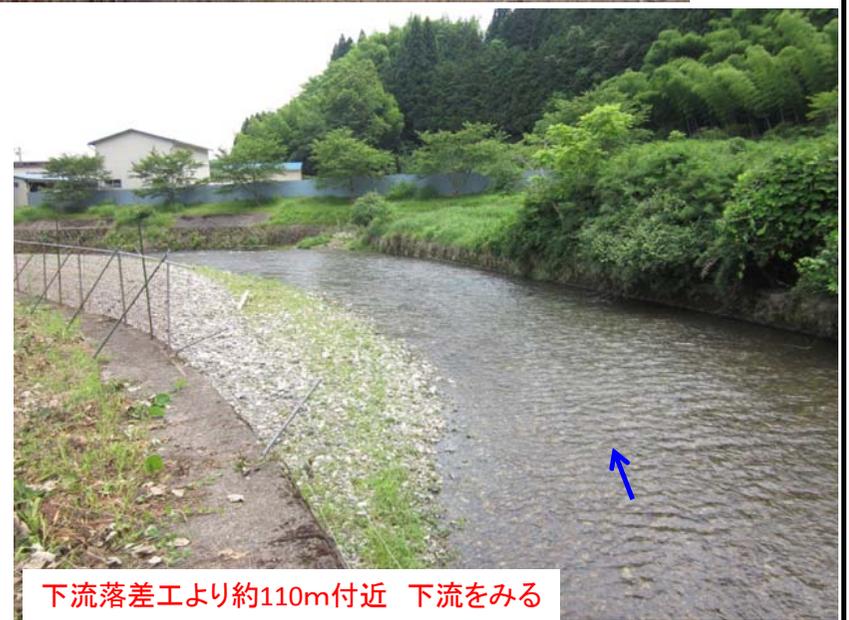
受付番号	351	路河川名	雲原川	提案内容	河床浚渫の実施	対応案	一部実施する 著しい堆積箇所のみ
審査番号	西 - 72	箇所名	福知山市 大江町天田 地内	現在の 状況	(1)河川に土砂が堆積し、河積が低減している箇所がある。 (2)水衝部の洗掘が著しい箇所がある。	実施できない理由

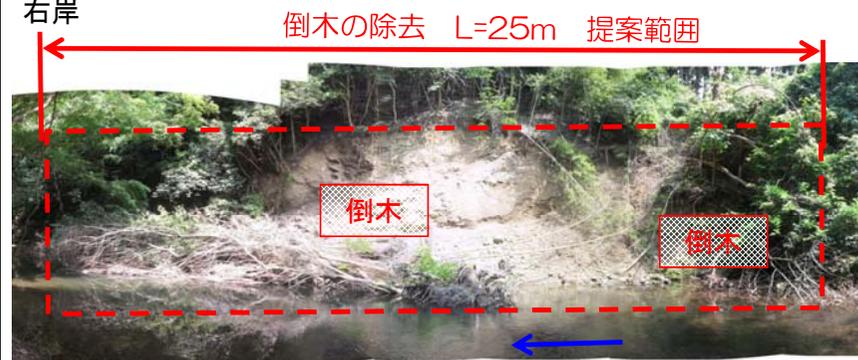
右岸

受付番号	298	路河川名	土師川	提案内容	浚渫工・河床整正の実施	対応案	一部実施する 倒木の除去のみ
審査番号	西 - 73	箇所名	福知山市 三和町大身 地内	現在の 状況	法面が崩壊し、倒木が流れを妨げている。	実施できない 理由	著しい堆砂でないため

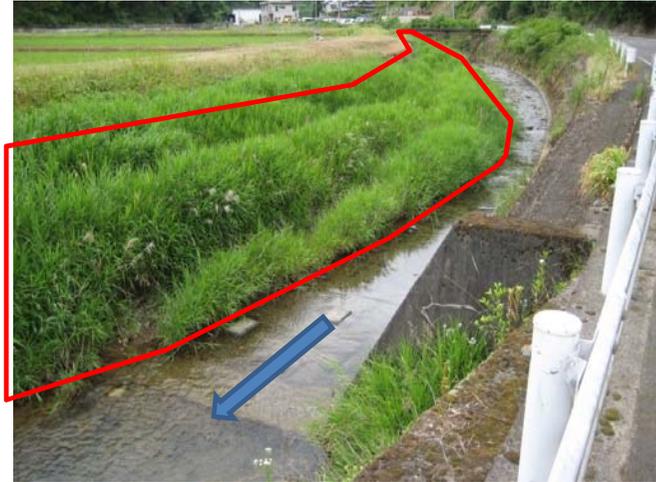
③

著しい堆積のない区間

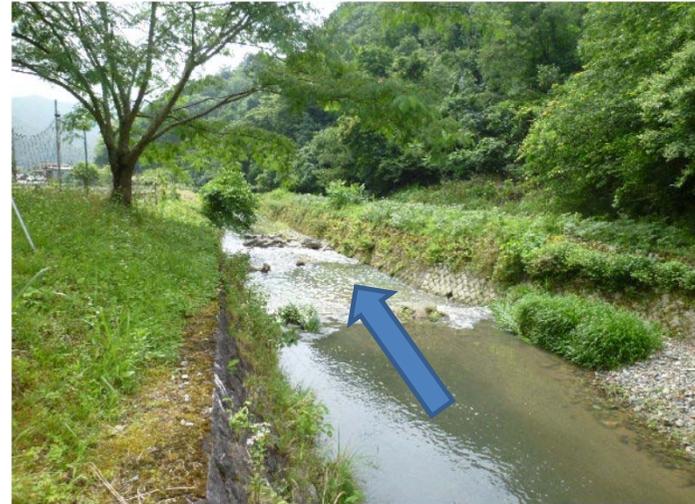
著しい堆積のない区間

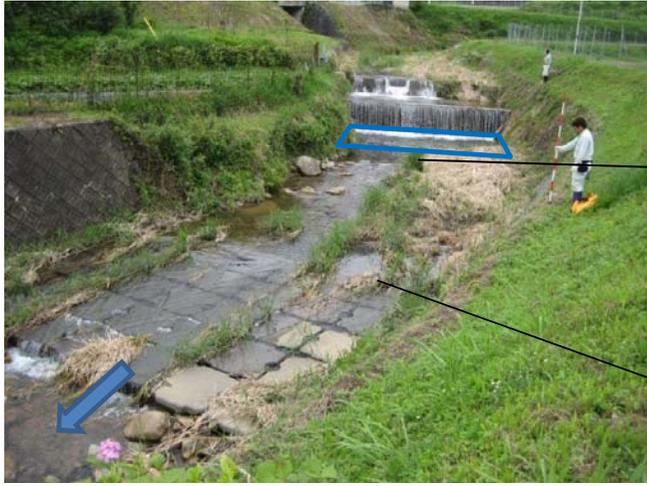
②

護床工
未施工

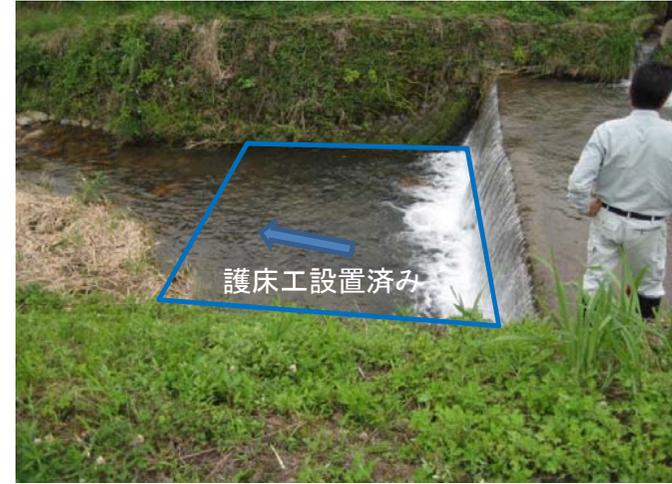
②

受付番号	385	路河川名	直見川	提案内容	①護岸工の補修 ②護床工の設置	対応案	一部実施する ①実施する ②実施しない
審査番号	西 - 77	箇所名	福知山市 夜久野町直見・宮垣 地内	現在の 状況	①河床洗掘により、石積(空積)基礎が露出し崩壊の危険性がある。②落差工下および下流に護床工が設置されており河床は安定している。	実施できない理由	②河床が安定しているため

護床工設置済み

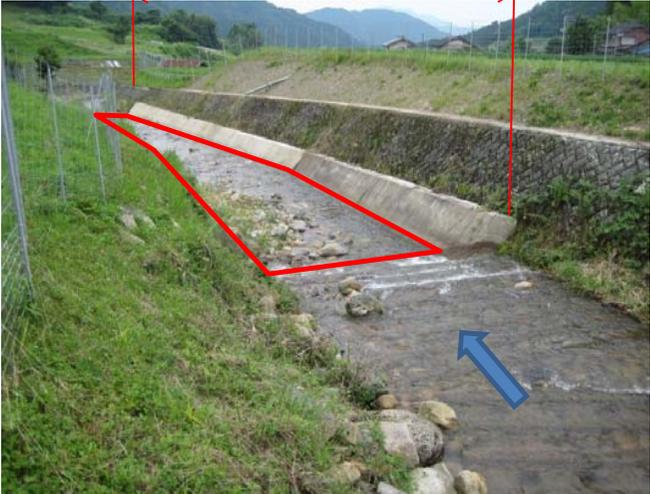
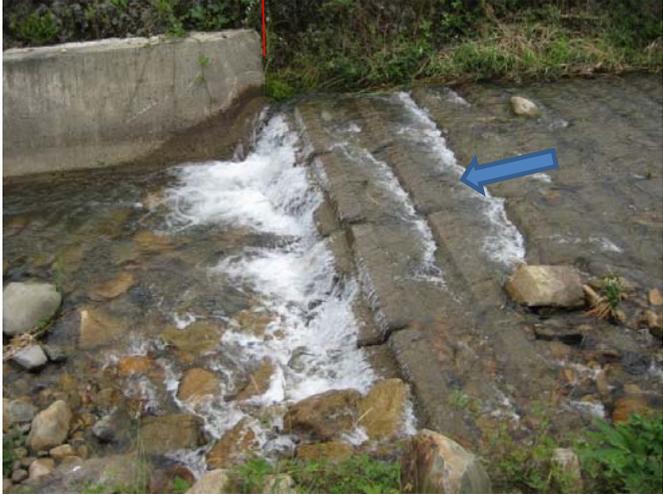
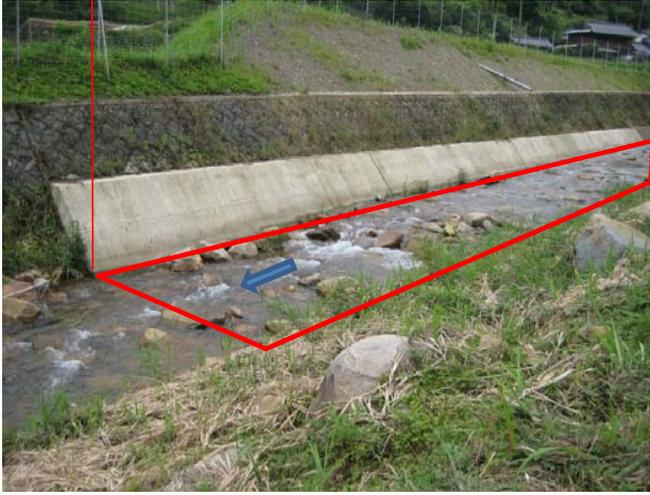
受付番号	386	路河川名	直見川	提案内容	①護岸工の設置 ②護床工の設置	対応案	一部実施する ①実施する ②実施しない
審査番号	西 - 78	箇所名	福知山市 夜久野町直見・宮垣 地内	現在の 状況	左岸側は土羽護岸が整備され浸食などは見受けられない。右岸側はブロック積護岸に根継工が整備されている。河床は安定している。	実施できない理由	②河床は安定している。

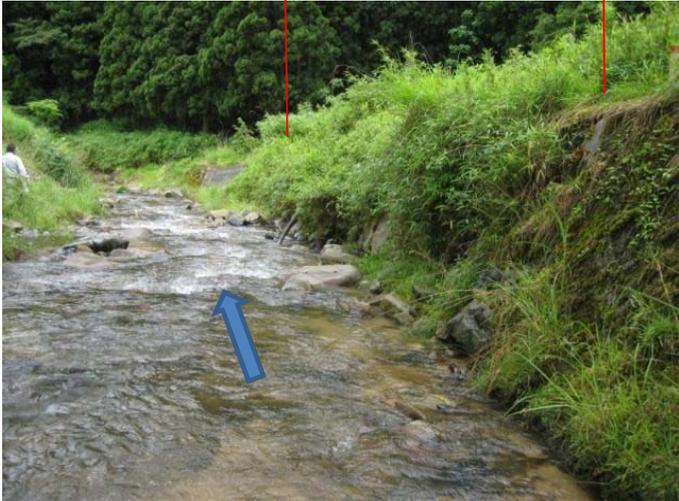
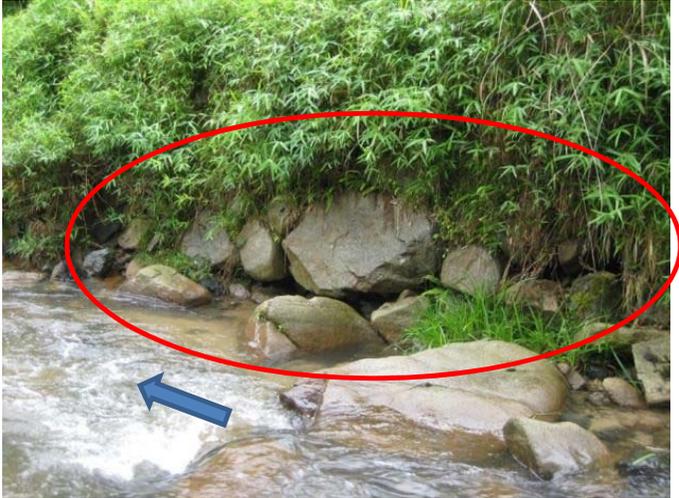
路河川名	佐々木川	箇所	福知山市	中佐々木	地内
②

受付番号	256	路河川名	佐々木川	提案内容	①護岸工の補修 ③護岸工の補修	②護岸工の補修 ④護岸工の補修	対応案	一部実施する①実施する②実施する ③実施する④実施しない
審査番号	西 - 79	箇所名	福知山市 中佐々木 地内	現在の 状況	護岸基礎周辺の河床洗掘により、石積(空積)基礎が破損している箇所がある。		実施できない理由	④ただちに支障を生じないため

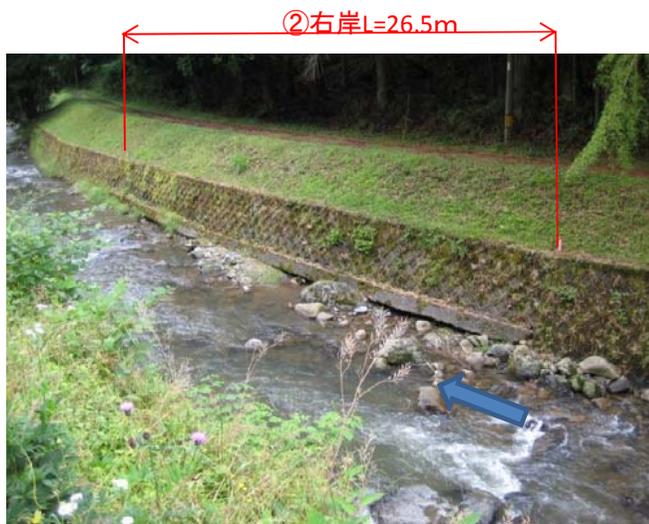
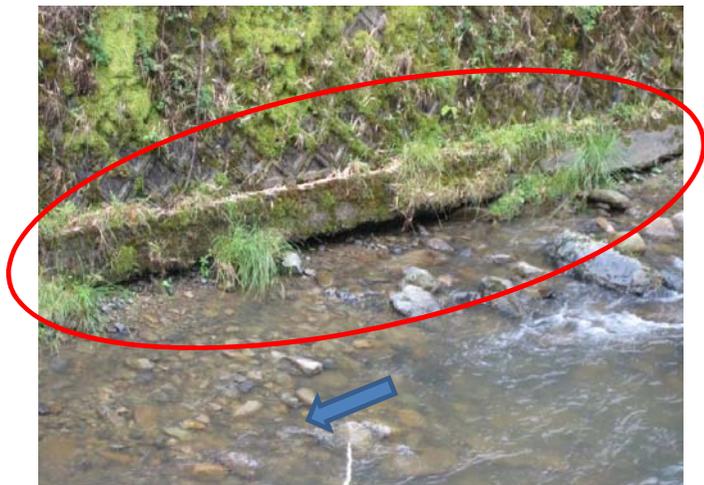
②

受付番号	255	路河川名	佐々木川	提案内容	①②③④⑤ 根継工の整備	対応案	一部実施する ②③実施する ①④⑤実施しない
審査番号	西 - 80	箇所名	福知山市 常願寺 地内	現在の 状況	河床の低下により一部、護岸工基礎工・間 詰コンクリートが露出している。	実施できな い理由	①④⑤ ただちに支障を生じないため
