府民公募型安心・安全整備事業(府民提案型)

受付番号	41	写真
審査番号	港-2	
路線・河川名等	重要港湾舞鶴港 港湾施設 (和田下福井臨港道路(松陰))

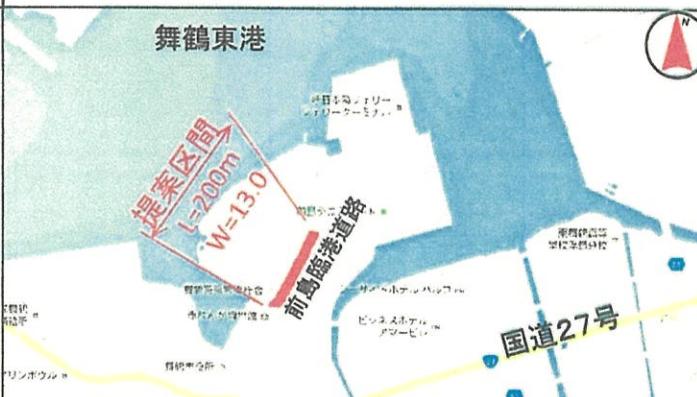
受付番号	254	写真
審査番号	港-5	
路線・河川名等	重要港湾舞鶴港 港湾施設 (前島臨港道路)	
所在地	マイヅルシ アザハマ チ ナイ 舞鶴市字浜 地内	
提案内容	前島ふ頭の新日本海フェリー乗り場や前島テニスコートなど利用者の多い道路であるが、アスファルト舗装の一部が剥離するなど破損が著しく、車両の走行に危険な状態であり、舗装をやり替える。	
現在の状況	①前島臨港道路は、利用者の多い4車線道路。 ②4車線道路($W=13m$)の内、東側の2車線の提案区間(約 $L=200m$)の損傷が著しい。 ③舗装全体に亀裂が入り、部分的に剥離もしており、特に2輪車の走行に危険な状況。

舗装剥離、亀裂状況
対応案及び実施不可の場合の理由	東側二車線の舗装について、切削オーバーレイ舗装 $\cdot L=約200m \quad W=6.0m$ (片側2車線部) $A=約1,200m^2$	
位置図

舗装剥離、亀裂状況
備考
