# 府民公募型整備事業【安心・安全整備】(府民提案型)

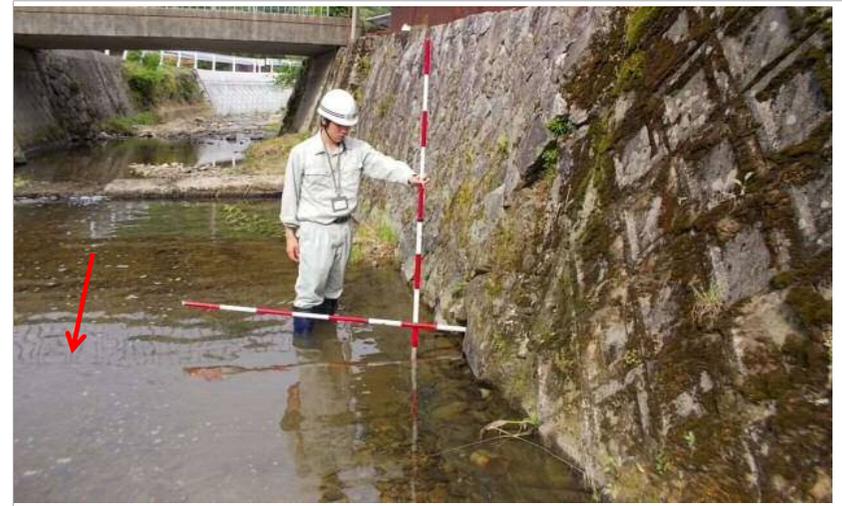
受付番号	121	路河川名	青谷川	提案内容	傷んだ護岸の修復	対応案	実施	根継工
審査番号	東 - 42	箇所名	舞鶴市 今田 地内	現在の 状況	石積工(左岸)が損傷を受け不安定な状況である。	実施できない理由

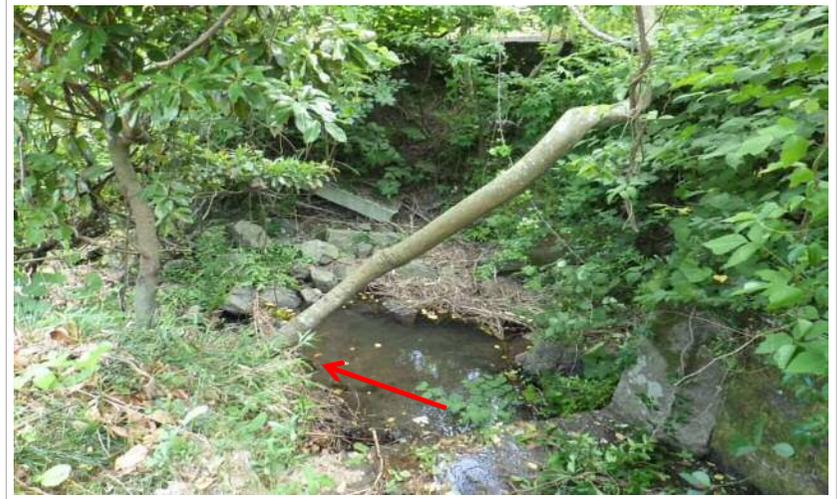
受付番号	151	路河川名	瀬崎川	提案内容	河床張コンクリート補修・護岸整備・立木伐採	対応案	実施	護岸工
審査番号	東 - 44	箇所名	舞鶴市 瀬崎 地内	現在の 状況	河床張コンクリートが損傷を受けている。また、一部護岸に被害が生じており、放置すれば被害範囲が広がる恐れがある。	実施できない理由

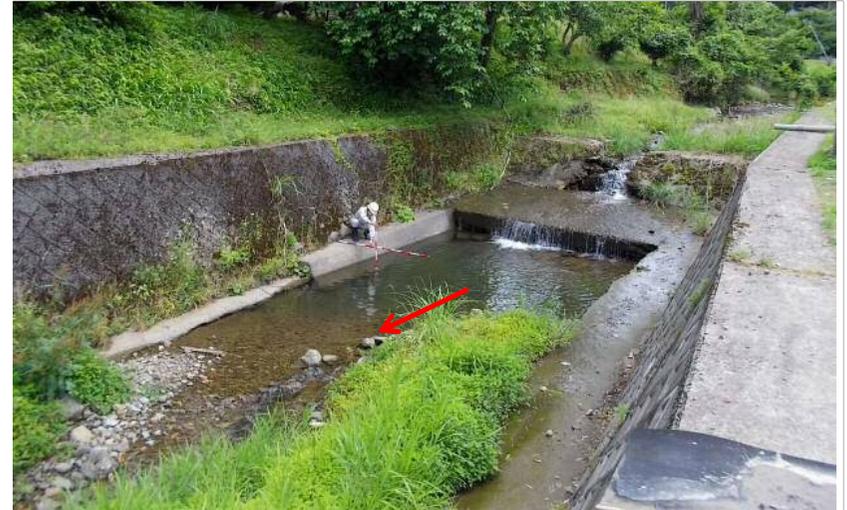
受付番号	198	路河川名	池ノ内下川	提案内容	護床工	対応案	実施	護床工
審査番号	東 - 47	箇所名	舞鶴市 池ノ内下 地内	現在の 状況	落差工の水叩き部下流が深掘れし、護岸が不安定になっている。	実施できない理由

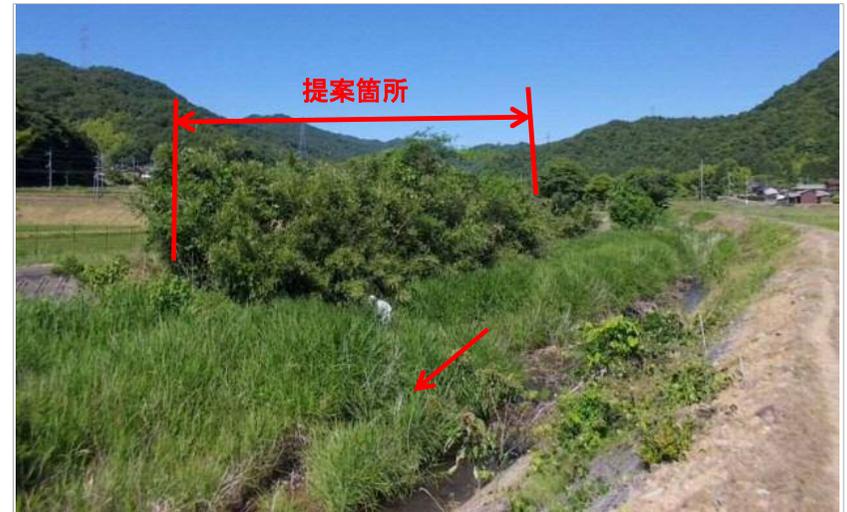
受付番号	258	路河川名	河辺川	提案内容	護岸整備	対応案	実施	伐採工
審査番号	東 - 48	箇所名	舞鶴市 西屋 地内	現在の 状況	上下流(右岸)は護岸整備が出来ている。提案箇所は土羽護岸で草木が繁茂しているが、比較的安定した状況である。	実施できない理由

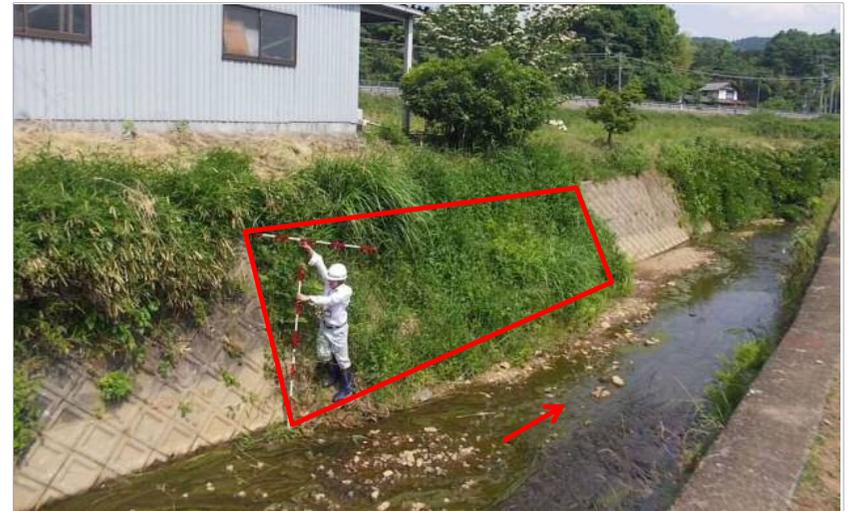
受付番号	77	路河川名	八田川	提案内容	護岸整備・河川点検	対応案	一部実施	護岸工
審査番号	東 - 49	箇所名	綾部市 梅迫町 地内	現在の状況	提案箇所は土羽護岸で上下流はブロック積護岸。上流側箇所は背後地に建物がある。下流側箇所は比較的安定している。	実施できない理由	建物のある上流側の既設護岸間のみ実施

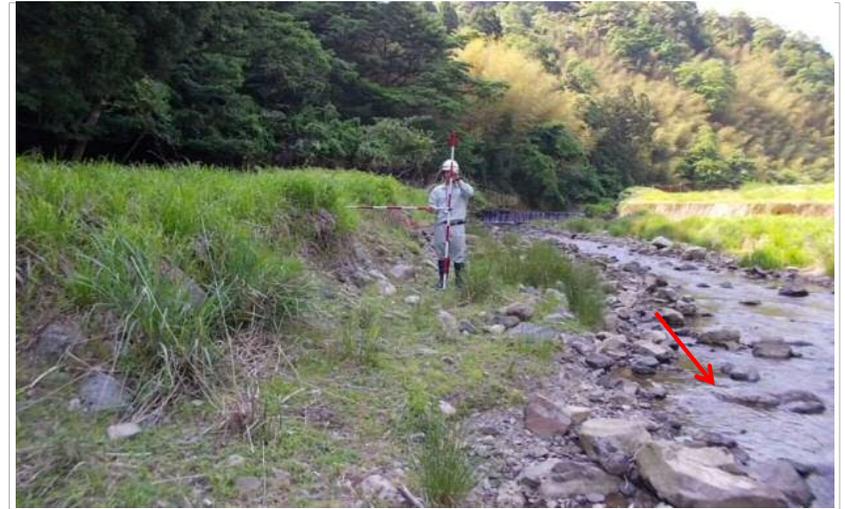
受付番号	8	路河川名	岡田川	提案内容	堤防決壊箇所の再構築	対応案	実施しない (不採択)
審査番号	東 - 51	箇所名	舞鶴市 上漆原地内	現在の 状況	土羽護岸(右岸側)があるが、比較的安定している	実施できない理由	護岸は比較的安定しており、早期の対策を要しないため

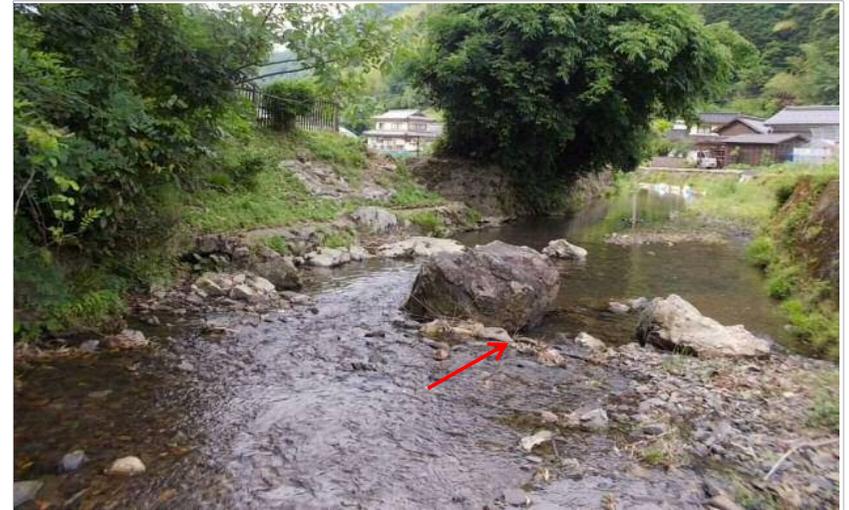
受付番号	26	路河川名	高野川	提案内容	護岸の整備	対応案	実施しない (不採択)
審査番号	東 - 53	箇所名	舞鶴市 城屋 地内	現在の 状況	一部で護岸基礎部に浸食が見られるが大きな変状はなく、比較的安定している。	実施できない理由	護岸は比較的安定しており、早期の対策を要しないため

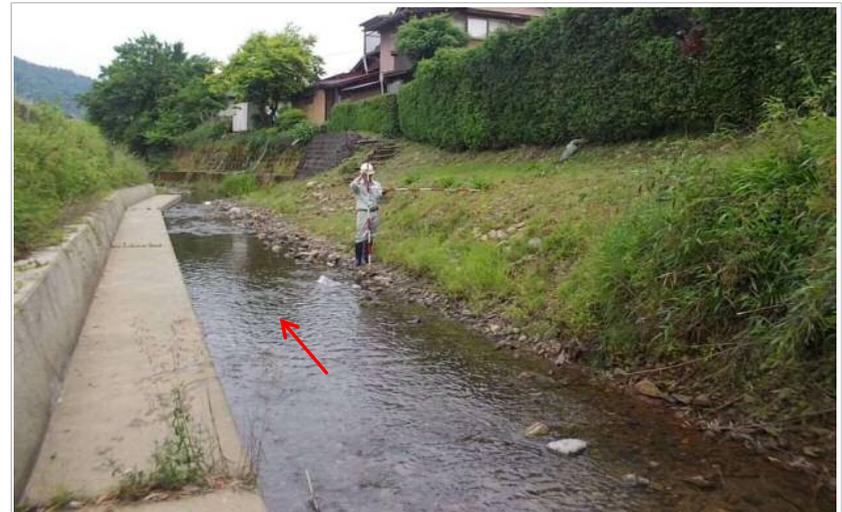
受付番号	27	路河川名	高野川	提案内容	護岸の整備	対応案	実施しない (不採択)
審査番号	東 - 54	箇所名	舞鶴市 城屋 地内	現在の 状況	土羽護岸であるが、比較的安定している	実施できない 理由	護岸は比較的安定しており、早期の対策を要しないため

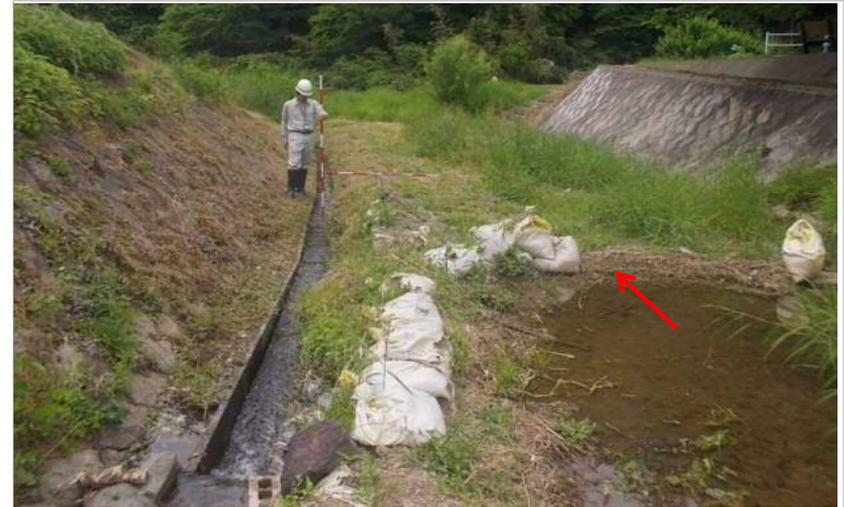
受付番号	74	路河川名	菅坂川	提案内容	土砂の浚渫	対応案	実施しない (不採択)
審査番号	東 - 56	箇所名	舞鶴市 木ノ下 地内	現在の 状況	土砂が堆積し、草が繁茂しているが、堆積量は比較的少なく、河川への影響は軽微である。	実施できない理由	土砂堆積量が比較的少ないため

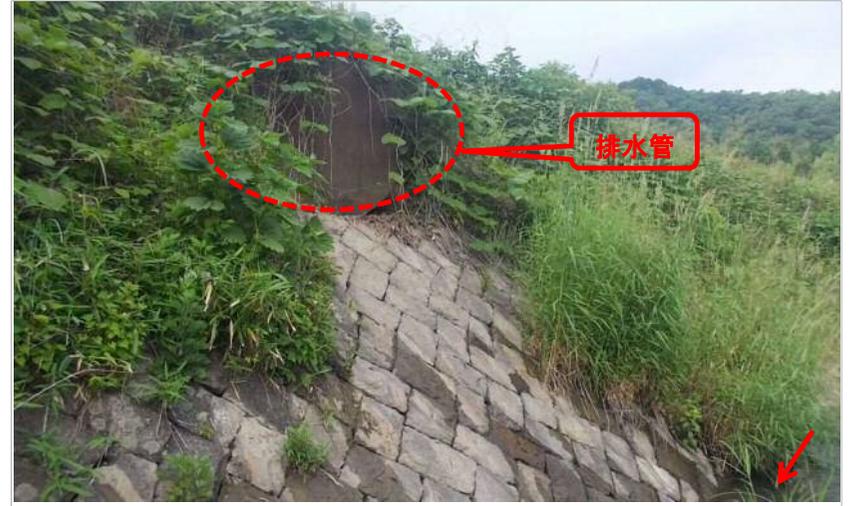
受付番号	104	路河川名	犀川	提案内容	堤防漏水箇所の止水	対応案	実施しない (不採択)
審査番号	東 - 59	箇所名	綾部市 志賀郷町 地内	現在の 状況	堤防上部を横断する排水管周辺の雑割護岸の目地から漏水がある。漏水箇所は不明。	実施できない理由	本年度内に完成できないため。 (漏水箇所の調査・止水工事)
