# 既設道路トンネル【NATM】における 覆工維持管理の手引き（案）

令和8年3月

京都府建設交通部道路管理課

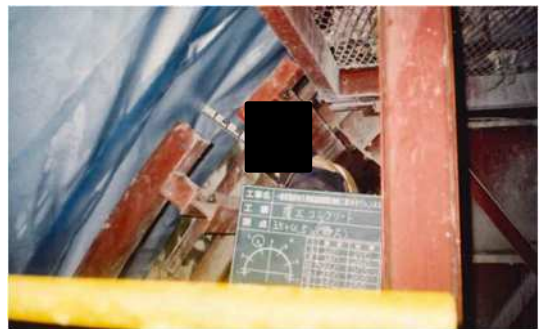
S031 (No. 35+4.5~No. 35+14.9) 厚さ(イ)

- ・覆工巻厚10cm程度（設計巻厚35cm）で、背面に25cm程度の空洞が残存する。
- ・鉄筋の上までコンクリートがまわっていない。固練りで打設されたコンクリートが横断方向に流れず覆工厚が足りなくなった可能性がある。
- ・防水シートは機能しているため、鉄筋は腐食していない。

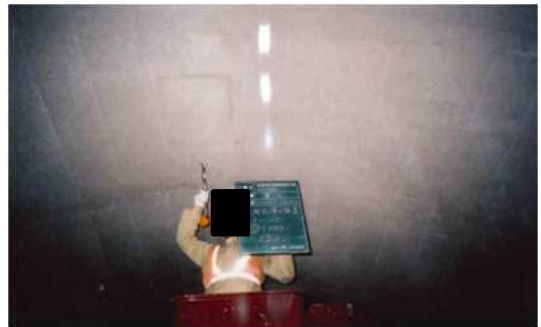
S006 (No. 21+17.6~No. 22+8.0) 厚さ(ハ)

- ・天端部において、ひび割れを伴ううき（ $1.2\text{m} \times 1.6\text{m} = 1.92\text{m}^2$ ）部分を5cmはつり落としを行ったところ、一般部覆工厚(30cm)が不足しており、覆工表面に穴が開き、覆工厚不足が確認された。

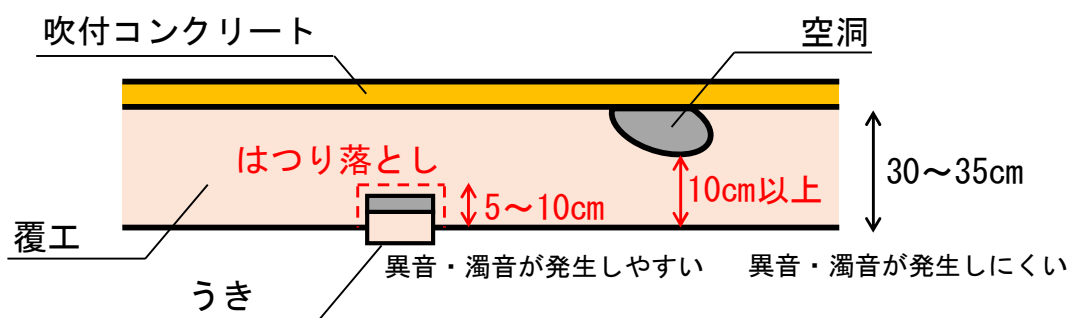
図2.2.2 空洞が把握困難である模式図

- (1) 定期点検は、建設後1年から2年の間に初回を行い、2回目以降は、5年に1回の頻度で行うことを基本とする。点検方法としては、電磁波探査等の詳細調査は実施せず、基本的に近接目視にて覆工表面の変状を点検ハンマーによる打音調査により判定するものである。
- (2) トンネルの維持管理において、打音検査によるうきが確認（濁音・異音）されたあとの対策として、はつり落とし工があるが、NATMの場合で5cm、矢板工法の場合で10cmとしているため、一般的なうきは、5～10cm程度以下の範囲となる。そのため10cm程度以上の覆工厚となる場合には、打音検査で異音が発生しにくい。
- (3) ゆずりトンネルにおいては、これまでの定期点検の結果でも打音検査では覆工厚の薄い箇所や空洞分布を把握できなかった。
