# 高浜発電所に係る地域協議会幹事会 説明資料

2023年5月18日  
関西電力株式会社

# 1. 4号機原子炉自動停止の原因調査と対策

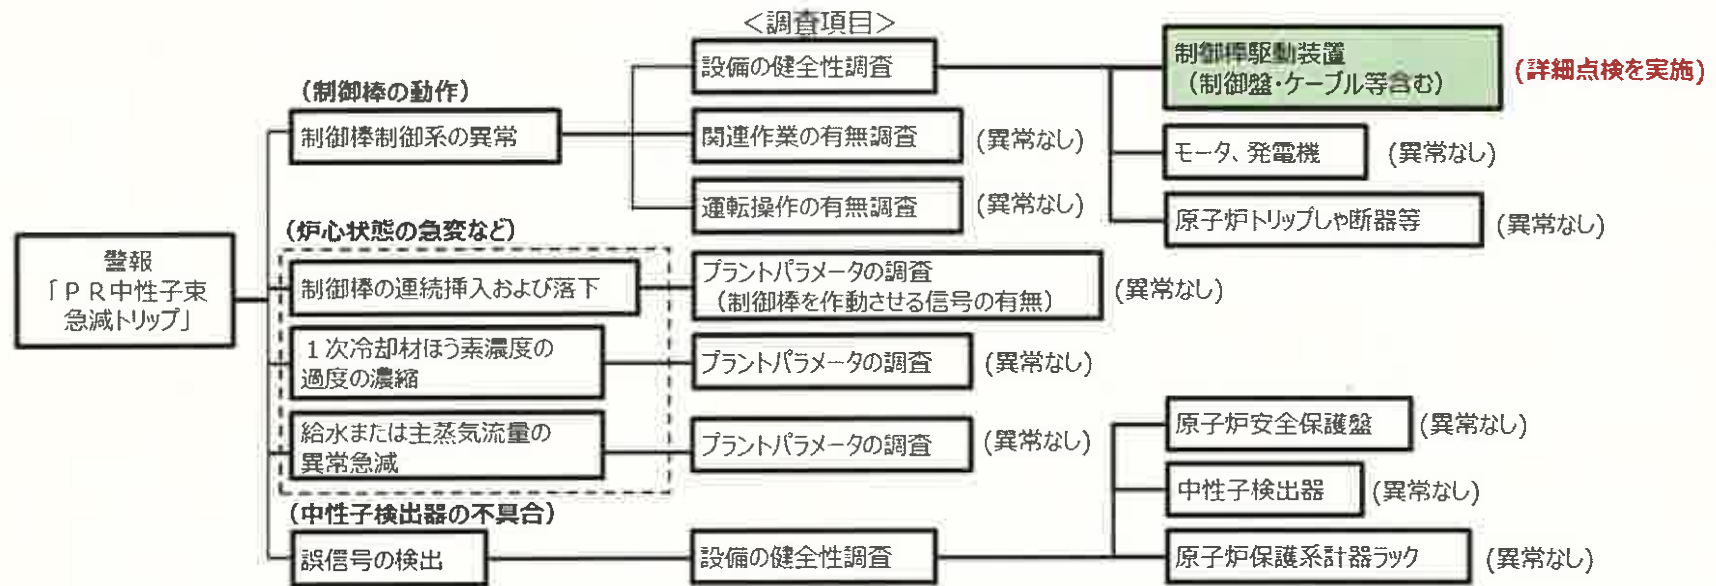
- ▶ 「P R 中性子束急減トリップ」警報が発信する場合に考えられるすべてのケースについて調査を実施した結果、制御棒駆動装置以外に異常はみられず、制御棒駆動装置の詳細点検を実施

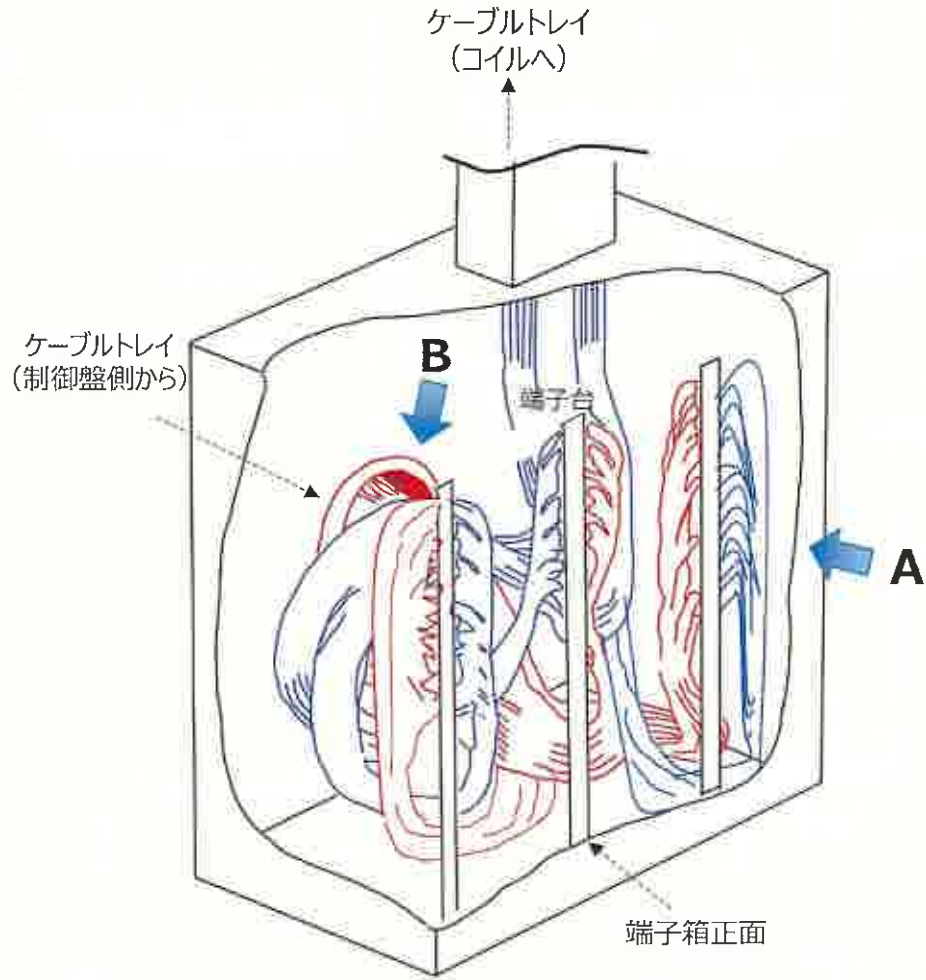
端子箱内イメージ図

- 調査の結果、原子炉格納容器貫通部出口（格納容器内側）と端子台の間において、貫通部出口側電気ケーブルに、コイル側電気ケーブルが覆いかぶさっていたことが判明。このため原子炉格納容器貫通部内から引っ張られる力が働き、電気ケーブル接続部で接触不良となり、制御棒駆動部への電流が低下したため、制御棒が1本落下し、原子炉自動停止に至ったものと推定

青色：コイル側へのケーブル  
赤色：制御盤側からのケーブル

- ケーブル接続部の接触不良が認められた制御棒に繋がるケーブルを、予備用として敷設されている他のルートに変更（3/16実施済）【下図参照】
- 今回の事象を踏まえ、原子炉格納容器貫通部のケーブルに関する点検・保守方法や、ケーブル敷設時の注意事項を社内マニュアルに反映（3/22実施済）
- 高浜4号機のその他の原子炉格納容器貫通部55箇所端子箱内の点検を実施し、今回のようなケーブル束のよりかかりがないことを確認（3/3実施済）
