京都府太鼓山風力発電所3号機ナセル落下事故に関する報告書(概要版)

2013年12月26日

(3) 事故の概要

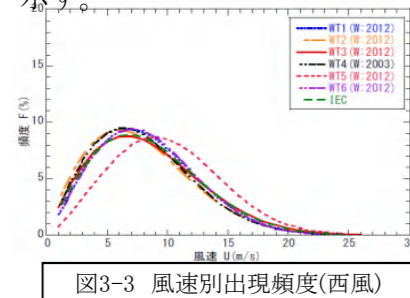
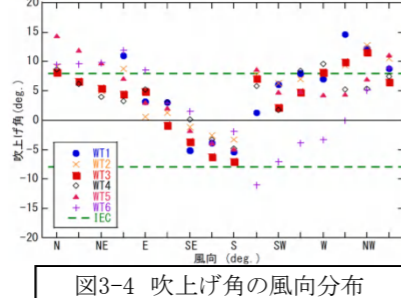
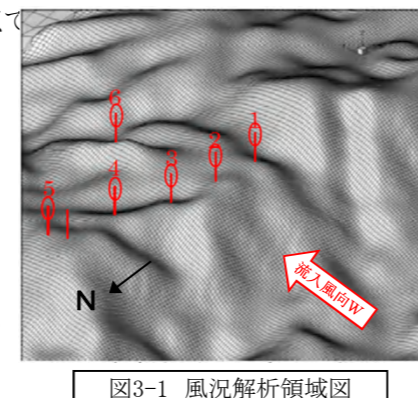
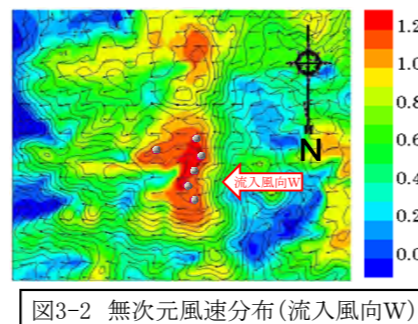
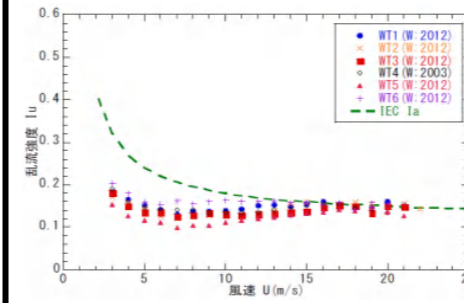
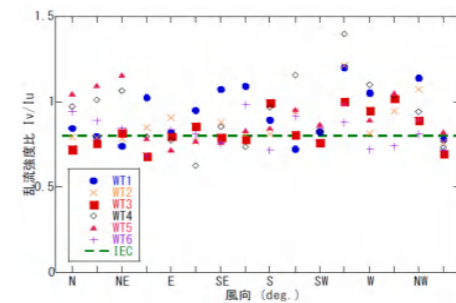
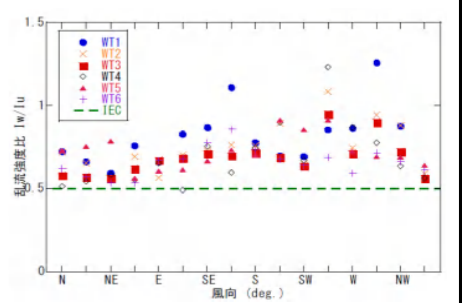
・太鼓山風力発電所の風車全6機の平均風速と乱流強度を調べた結果、各号機の年平均風速は6.52~7.26m/sであり、風車の国際基準(IECクラスII、8.5m/s)の値よりやや低くなっている。ハブ高さ(約50m)における吹上げ角はほぼIECの規定の範囲内に収まっているが、西方向を中心に各々高い値となっている。風速別の風方向乱流強度は各号機による違いも殆ど見られず、ほぼIECの値以下に収まっているのに対して、風直角方向の乱流強度比(Iv/Iu)と鉛直方向の乱流強度比(Iw/Iu)は共にIECの値を上回っており、特に西方向付近の風で大きな乱れとなっていることが確認された。その内容を図3-3~7に示す。

図3-5 風速別乱流強度(西風)

図3-6 Iv/Iuの風向分布

図3-7 Iw/Iuの風向分布

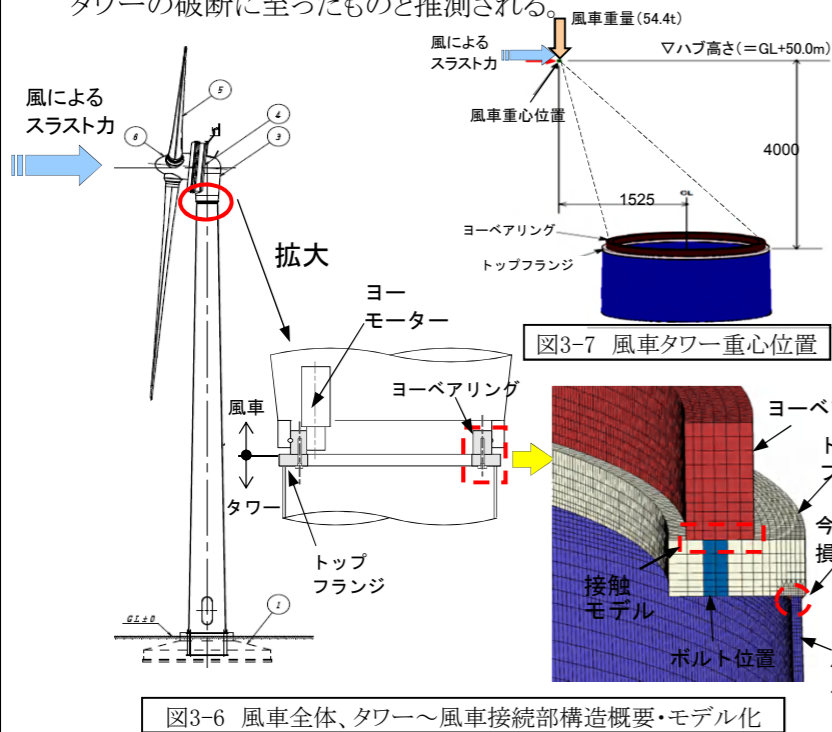
図3-6 風車全体、タワー～風車接続部構造概要・モデル化

・ボルト折損時のタワートップ溶接部への影響を明らかにするため、FEM解析を実施した。その結果、ローター側に重心位置があり、その対面のタワートップボルトには引張応力が作用しており、そのボルトの折損によりタワートップ溶接部内側の引張応力は、著しく増大することを確認した。この応力集中により疲労が蓄積しタワーの破断に至ったものと推測される。
