番号	1	写真		
路線・河川名等	明石川			
所在地	<small>キョウトシウキョウケイホクチュウジチョウチュウジヒラ</small> 京都市右京区京北中地町中地平			
提案内容	洪水により兩岸共に侵食災害があることによる護岸の整備(延長約50m)			
現在の状況	当該区間において、土羽護岸の一部が侵食され木根が露出し(写真①、⑤、⑥)、土砂が一部湾曲部に堆積している。(写真③) また、一部土砂が崩壊している箇所(写真②)および石積護岸の一部損傷が見られた。(写真④)	A photograph showing a riverbank on the left side of the river. A red dashed line indicates the area of erosion, and a blue arrow points to the exposed tree roots.	A photograph showing a riverbank on the right side of the river. A red dashed line indicates the area of collapse, and a blue arrow points to the debris.	
第1・2段チェック	第2段階 × (早期対応の必要性は認められない。)			
対応案及び実施不可の場合の理由	背後地は山林である。谷地形であり川幅も広く、溢水の可能性は低い。護岸整備の早期対応の必要性は認められない。	A photograph showing a riverbank on the right side of the river. A red dashed line indicates the area of sediment accumulation, and a blue arrow points to the sediment.	A photograph showing a riverbank on the right side of the river. A blue arrow points to the damaged stone retaining wall.

番号	2	写真
路線・河川名等	室地川	
所在地	<small>キョウトシウキョウケイホクタヌキチヨウムロシダニ</small> 京都市右京区京北田貫町室次谷	
提案内容	護岸の改修(延長約5m)

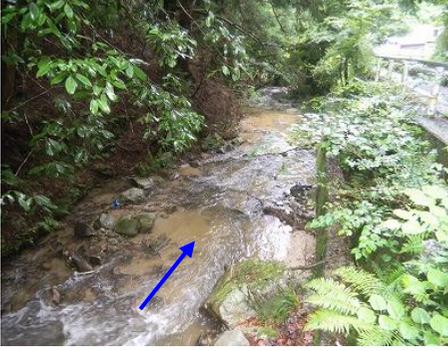
現在の状況	護岸より立木が繁茂している箇所が見られた。	写真① 提案箇所	写真② 提案箇所
第1・2段チェック	対象施設であり技術審査結果もすべて評価は○である。		
対応案及び実施不可の場合の理由	護岸より繁茂し河積阻害の著しい雑木について、治水安全度の向上を図るため伐採する。

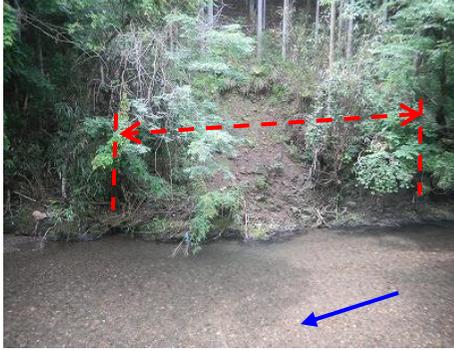
現在の状況	河川管理区域より上面の表土が、崩れている。河川部分は岩盤であり洗掘の恐れは少ないと思われる。 (対象延長 右岸約6m)	写真① 提案箇所全景	写真② 提案箇所全景
第1・2段チェック	第1段階 × (①京都府が管理する施設ではない。)		
対応案及び実施不可の場合の理由	対象外のため、実施しない

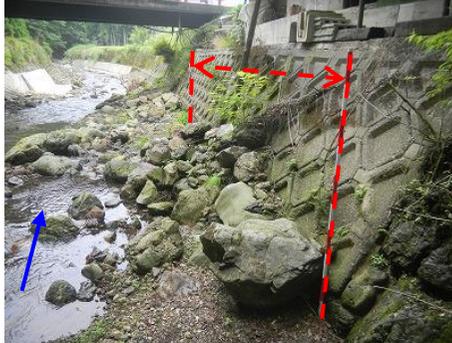
写真① 提案箇所全景

現在の状況	護岸の前面に土砂が堆積しており、一部基礎が露出している。ただし、当該区間は京都府管理区域外である。

第1・2段チェック	第1段階 × (①京都市が管理する河川である。)			
対応案及び実施不可の場合の理由	対象外のため、実施しない			
位置図

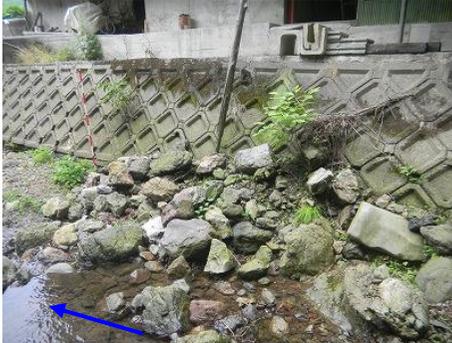
写真③ 堆積状況

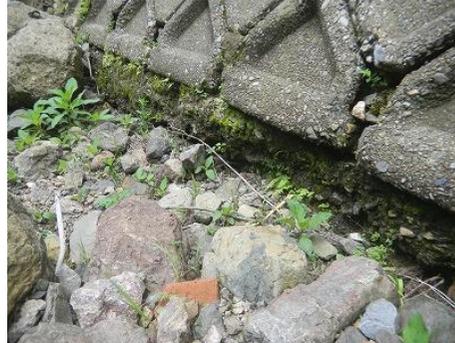
写真④ 基礎露出状況

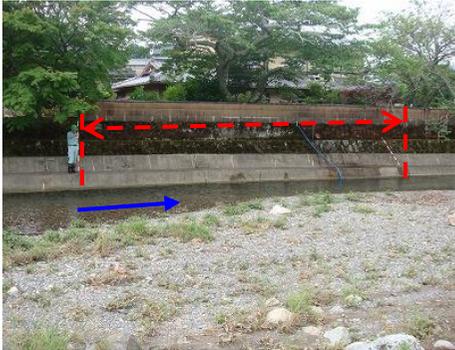
写真① 提案箇所全景

現在の状況	当該区間は河川が湾曲しており、外側は水衝部の河床が洗掘され、水深が1.2m程度となって護岸の一部が洗掘されている。 (対象延長 護床工 左岸約20m、河床整正約100m)

第1・2段チェック	対象施設であり技術審査結果もすべて評価は○である。	
対応案及び実施不可の場合の理由	護岸の侵食・陥没を防ぐため、護床ブロックの設置等で護岸の補強を図り、併せて河床整正を実施する。

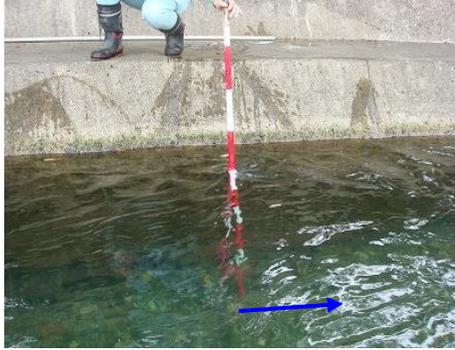
写真② 河床洗掘箇所

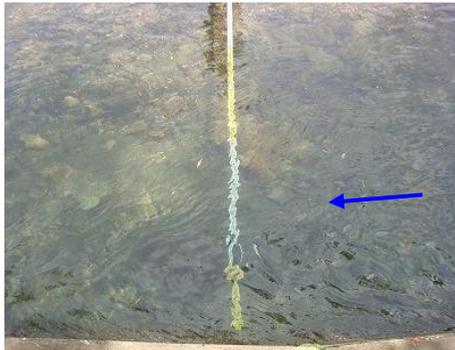
写真③ 護岸基礎洗掘箇所

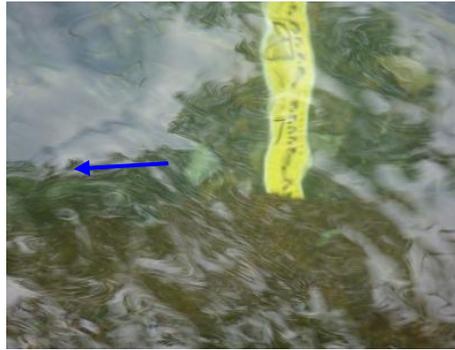
写真④ 洗掘深さ 60cm

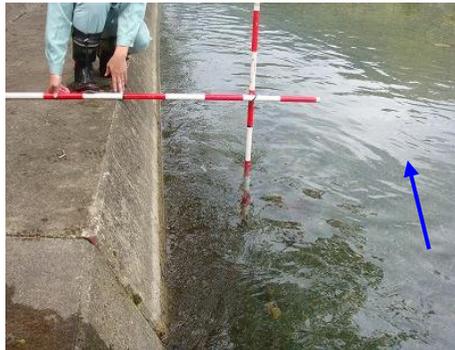
写真⑤ 護岸勾配1:0.5

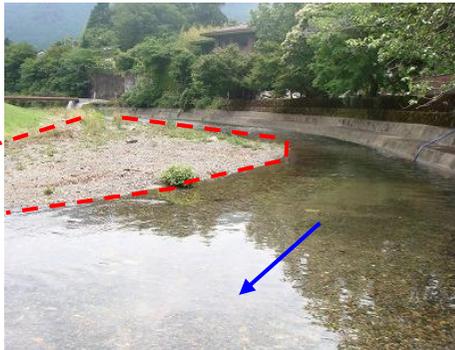
写真⑥ 土砂堆積状況 延長約100m

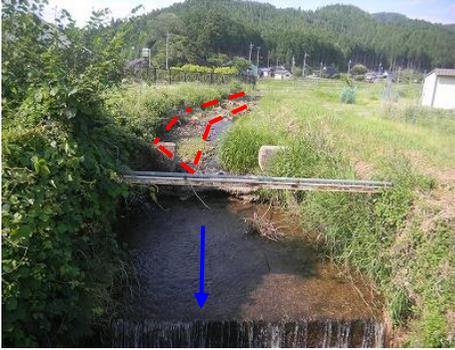
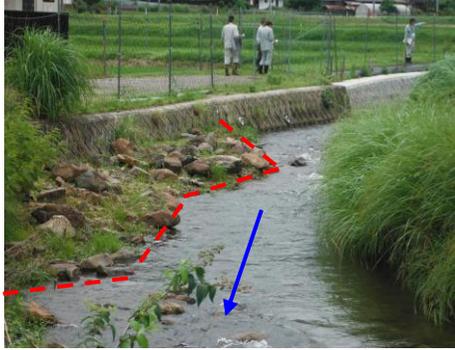
現在の状況	湾曲部に土砂が堆積している状況である。	写真① 堆積状況	写真② 堆積状況	
第1・2段チェック	対象施設であり技術審査結果もすべて評価は○である。

対応案及び実施不可の場合の理由	堆積土砂による河積阻害率が10%を超える箇所について、河床整正、土砂浚渫を行い、治水安全度の向上を図る。	写真③ 堆積状況	写真④ 堆積状況	
位置図

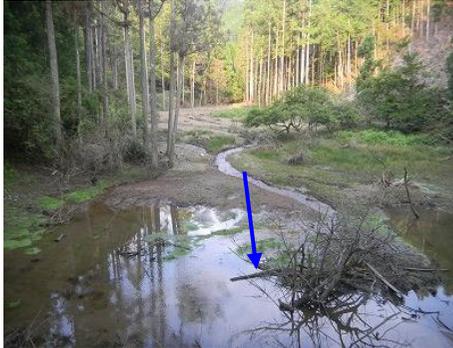
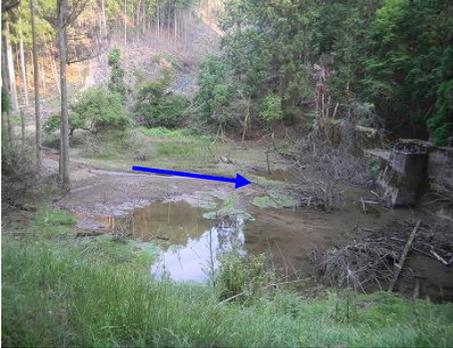
現在の状況	砂防ダムへの土砂の堆積が多いが、満砂まで約2m程度余裕がある状況である。 (対象延長 約90m)	写真① 提案箇所全景	写真② 提案箇所全景
第1・2段チェック	第2段階 × (早期対応の必要性は認められない。)		
対応案及び実施不可の場合の理由	土砂は堆積しておらず、溢水の可能性も低く、早期対応の必要性は認められない。経過観察を行う。

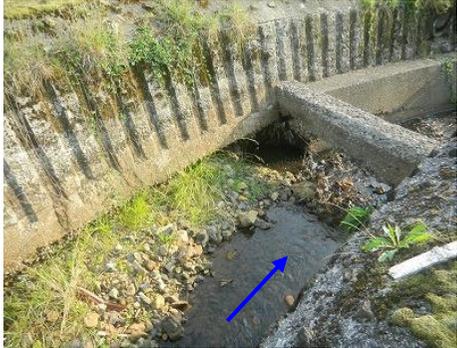
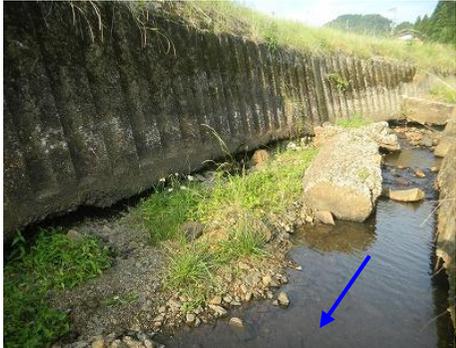
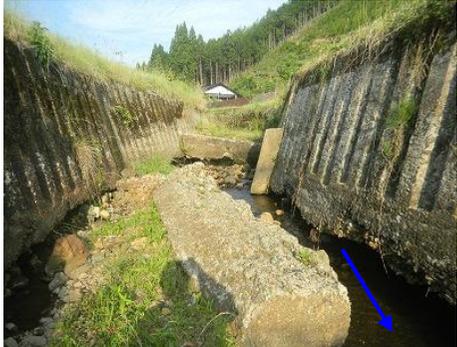
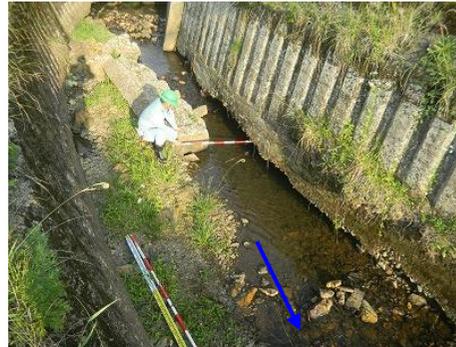
現在の状況	帯工部において護岸下部が約50cm～80cm程度洗掘されている。 (対象延長 両岸約280m)

第1・2段チェック	対象施設であり技術審査結果もすべて評価は○である。		
対応案及び実施不可の場合の理由	崩壊した帯工は改修を図り、洗掘の著しい護岸箇所は土砂埋戻しや河床張等で河床の安定を図る。

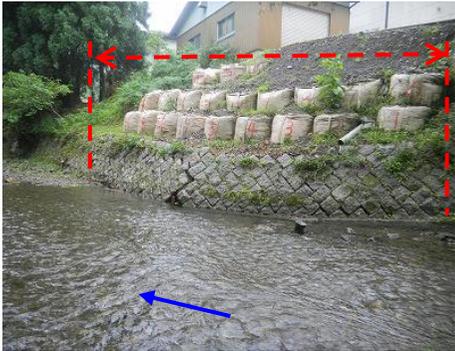
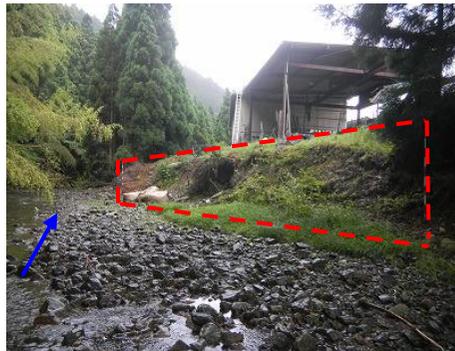
現在の状況	空石積護岸が崩壊し、土羽護岸の侵食も進んでいる。一部は応急復旧を実施済み。(写真①～④) また、下流部でも、護岸の一部が侵食されている。(写真⑤～⑥) (対象延長 右岸約50m(土羽護岸部約20m))

第1・2段チェック	対象施設であり技術審査結果もすべて評価は○である。	
対応案及び実施不可の場合の理由	今後の大雨による増破を防ぐため、提案どおり護岸の改修を図る。なお、改修区間は、背後地が家屋など影響の大きい箇所とする。(写真①～④の区間を実施)

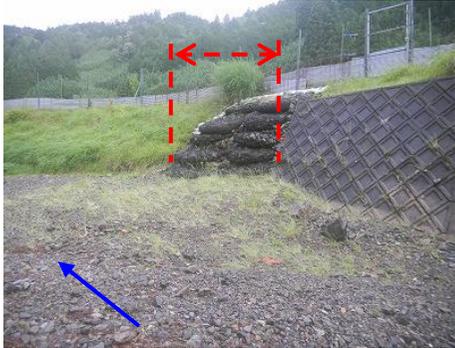
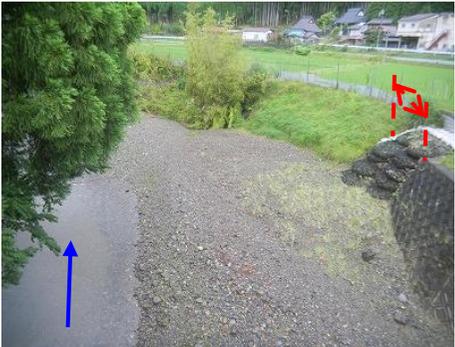
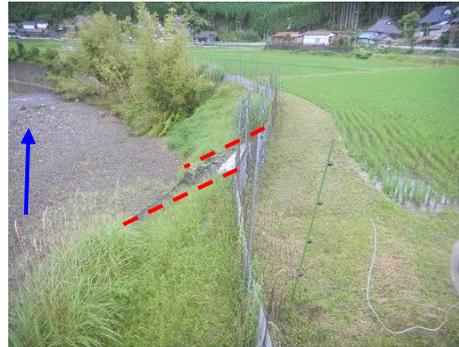
写真① 提案箇所全景

現在の状況	ブロック積護岸の整備がされておらず、土羽護岸の一部が崩壊し袋詰玉石にて措置がされている。圍場への侵食は確認されなかった。(対象延長 右岸約10m)

第1・2段チェック	第2段階 × (早期対応の必要性は認められない。)		
対応案及び実施不可の場合の理由	既設の袋詰玉石護岸は健全であり、護岸としての機能は保持されており、護岸改修の早期対応の必要性は認められない。経過観察を行う。		
位置図
