番号	8	写真
路線・河川名等	小塩川	
所在地	<small>キョウトシウキョウケイホクオシオチョウウエサカ</small> 京都市右京区京北小塩町上坂	
提案内容	<坊橋上流> 護岸の改修

番号	9	写真
路線・河川名等	小塩川	
所在地	<small>キョウトシウキョウケイホクオシオチヨウマイ</small> 京都市右京区京北小塩町今井	
提案内容	<日吉神社下流> 川底コンクリートの補修と流されたコンクリートの撤去

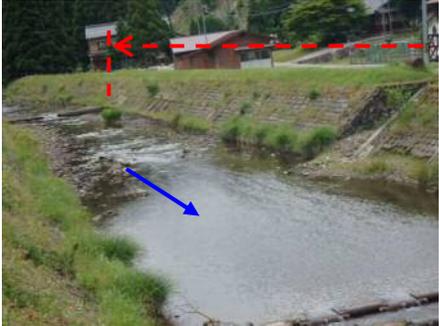
現在の状況	張ブロック護岸の一部が破損し、裏込め栗石が流出している。

第1・2段階チェック	対象施設であり、技術審査結果も全て評価は○である。	
対応案及び実施不可の場合の理由	コンクリート等で補修する。

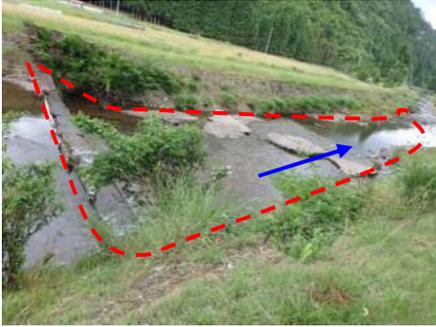
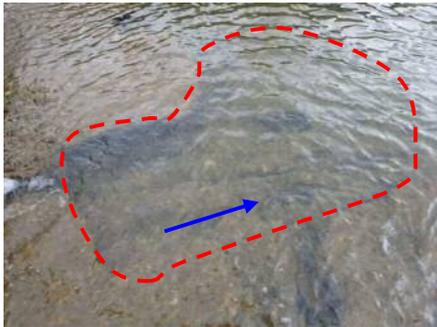
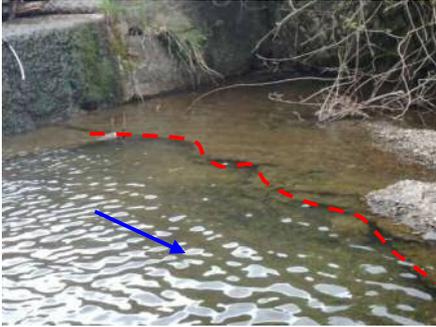
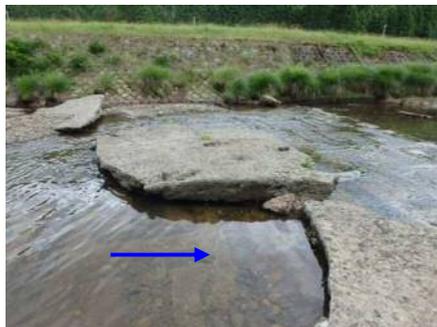
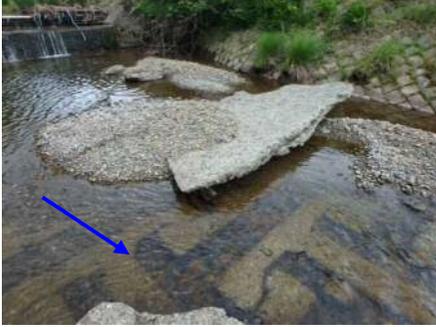
現在の状況	落差工(写真①)下流の水叩きコンクリートが割れて損壊している。(写真②③) さらに、下流に流されたコンクリート塊が河川断面を阻害している。(写真④⑤)

第1・2段階チェック	対象施設であり、技術審査結果も全て評価は○である。	
対応案及び実施不可の場合の理由	損壊している水叩きの補修とコンクリート塊の撤去を行う。

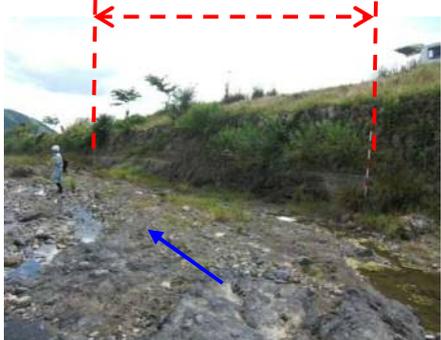
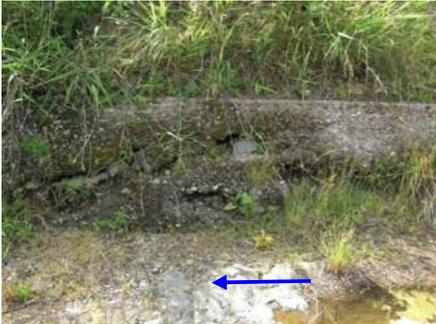
現在の状況	根継工の基礎部が損傷している。(約25m)		
第1・2段階チェック	対象施設であり、技術審査結果も全て評価は○である。

写真④ 損傷状況(右岸)
対応案及び実施不可の場合の理由	コンクリート充填工を実施する。		
位置図

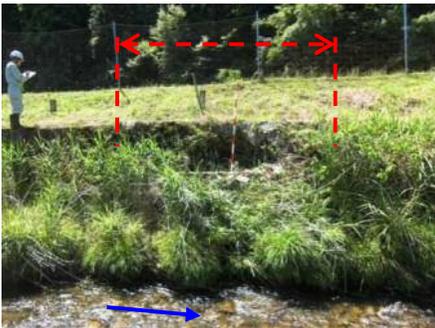
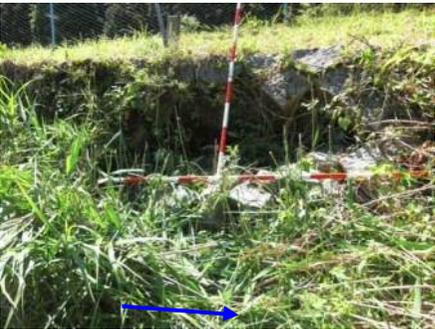
現在の状況	空石積みが抜けている。(約5m) なお、基礎部は岩着である。(写真②③)

第1・2段階チェック	対象施設であり、技術審査結果も全て評価は○である。	写真① 護岸全景(左岸)	
対応案及び実施不可の場合の理由	石積護岸の復旧工事を実施する。	写真② 護岸崩落状況(左岸)	
位置図

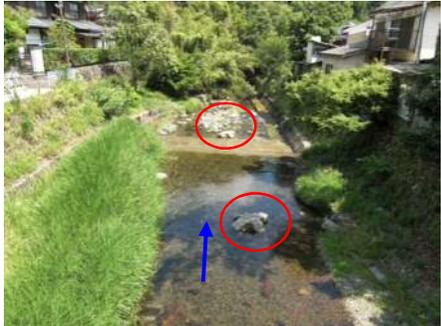
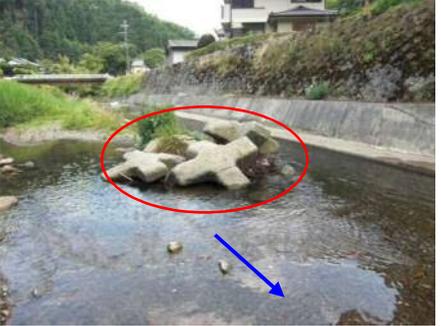
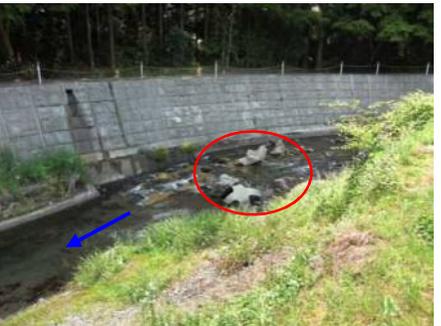
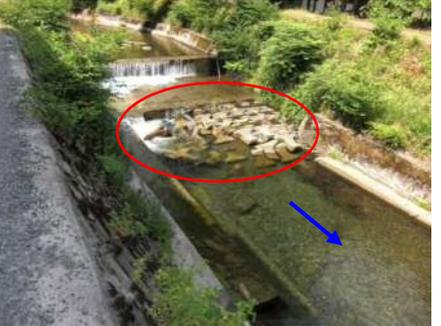
提案内容	<二ノ瀬大橋上下流> テトラポット流出箇所の復旧	<p data-bbox="1240 614 1532 646">写真① 流出テトラポット</p> <p data-bbox="1749 614 2040 646">写真② 流出テトラポット</p>	
現在の状況	テトラポットの一部が流され、河床が洗掘されている箇所がある。

第1・2段階チェック	対象施設であり、技術審査結果も全て評価は○である。	<p data-bbox="1240 1023 1532 1054">写真③ 流出テトラポット</p> <p data-bbox="1720 1023 2011 1054">写真④ 流出テトラポット</p>	
対応案及び実施不可の場合の理由	護床工を実施する。

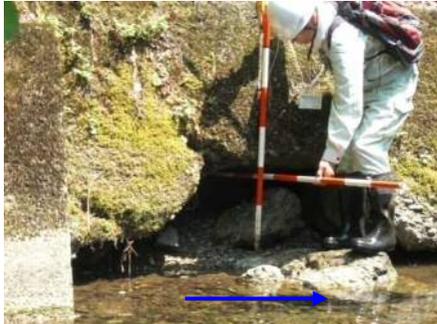
<p>写真③ 洗掘箇所(左岸)</p>

現在の状況	既設根継ぎ工が洗掘されている。(約10m)	
第1・2段階チェック	対象施設であり、技術審査結果も全て評価は○である。	
対応案及び実施不可の場合の理由	根継工等の護岸補修を行う。	
位置図

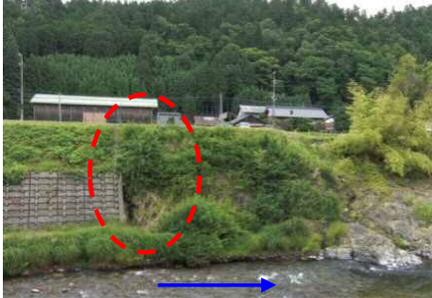
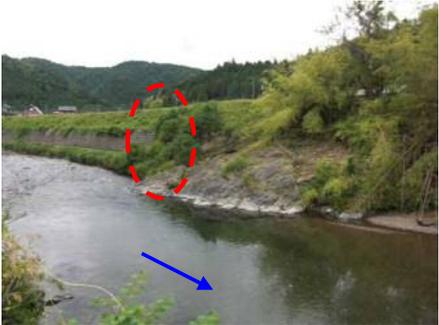
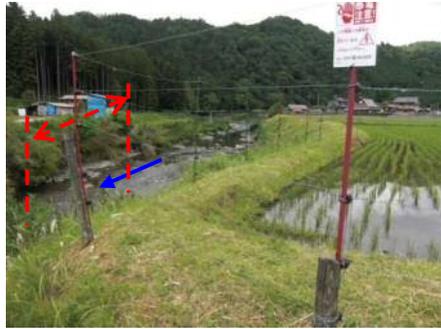
現在の状況	既設護岸の下流は岩が露出しており、護岸取合部(約1~2m)に浸食が見られる。	写真① 堤防全景(左岸)	写真② 堤防浸食箇所(左岸)
第1・2段階チェック	対象施設であり、技術審査結果も全て評価は○である。		
対応案及び実施不可の場合の理由	既設護岸取付部のみ補修を実施する。

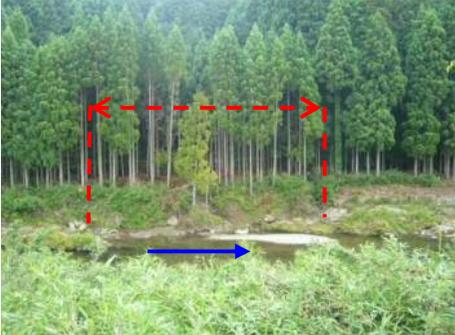
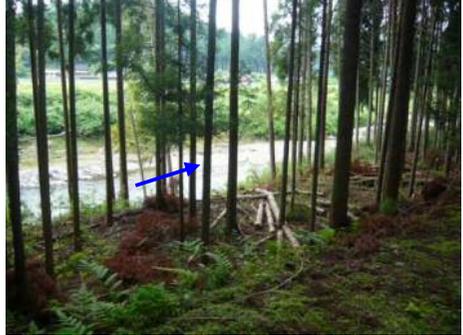
現在の状況	自然河岸の一部(約10m)が洗掘され、樹木も倒れようとしている。	
第1・2段階チェック	対象施設であり、技術審査結果も全て評価は○である。	
対応案及び実施不可の場合の理由	自然河岸が洗掘され、崩壊している箇所のみ、かご工を実施する。	
位置図

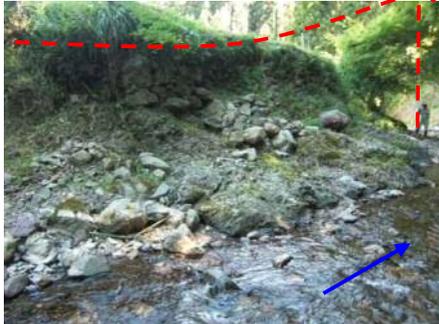
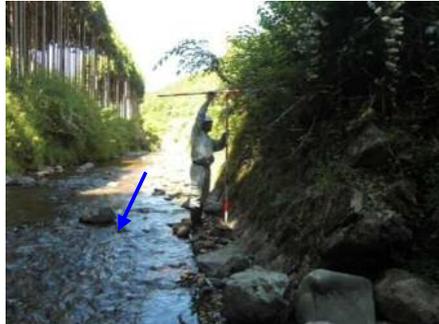
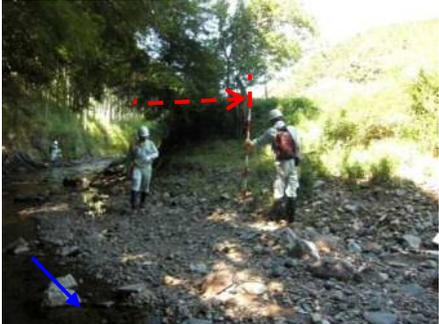
提案内容	<光明寺南側> 護岸の補修	写真① 護岸箇所(左岸) 写真② 崩落箇所(左岸)上流側
現在の状況	左岸に崩落している箇所がある。(約25m)

第1・2段階チェック	対象施設であり、技術審査結果も全て評価は○である。	写真③ (左岸)上流側 写真④ (左岸)上流側
対応案及び実施不可の場合の理由	崩落箇所(約15m)のみ、かご工を実施する。

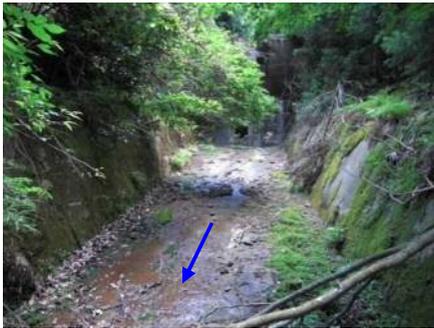
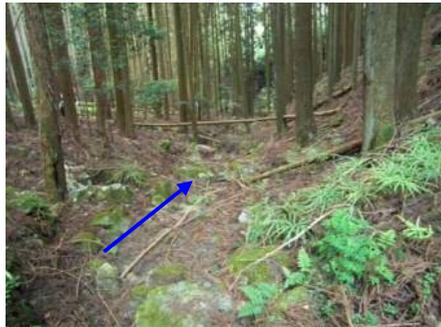
<p>写真① 堰堤下流整備済み区間</p>

<p>写真② 流路工のない区間</p>
現在の状況	流路工のない区間から、河床部及び斜面の土石が流出している。

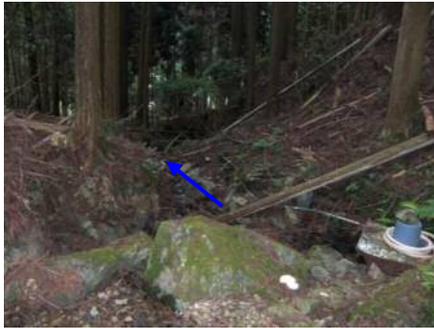
<p>写真③ 流路工のない区間</p>

<p>写真④ 流路工のない区間</p>
第1・2段階チェック	第1段階 × (⑤他事業で実施中である。)		
対応案及び実施不可の場合の理由	修繕事業で簡易な土石の流出防止対策を実施中である。		
位置図

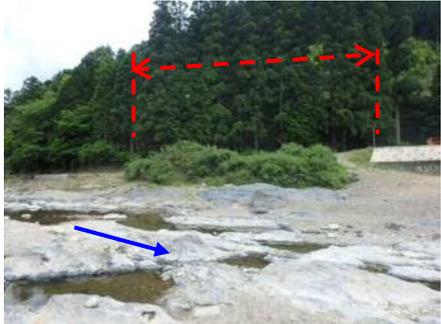
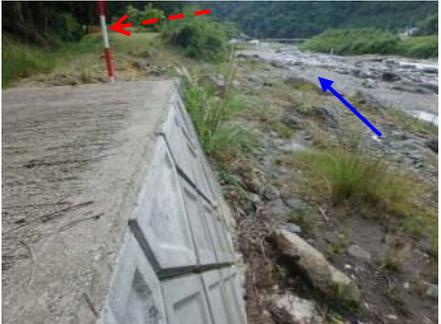
所在地	<small>キョウトシウキョウケイホクオオノチヨウトボザカ</small> 京都市右京区京北大野町坪坂	<p>写真① 自然河岸全景(左岸)</p>	<p>写真② 上流端(左岸)</p>
提案内容	<上流既設護岸～河川公園駐車場> 護岸整備

現在の状況	山付の自然河岸であり、護岸は整備されていない(約50m)。	<p>写真③ 自然河岸状況(左岸)</p>	<p>写真④ 下流端(左岸)</p>
第1・2段階チェック	第2段階 × (公共事業の必要性はない。)

対応案及び実施不可の場合の理由	山付の自然河岸で岩も露出しており、河川護岸の必要性はない。		
位置図

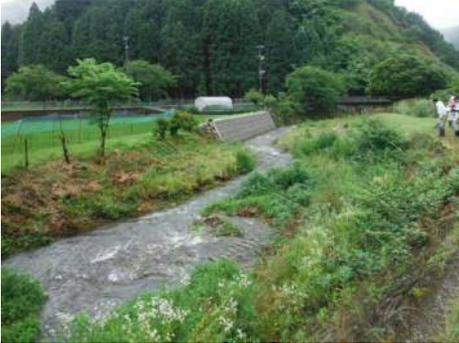
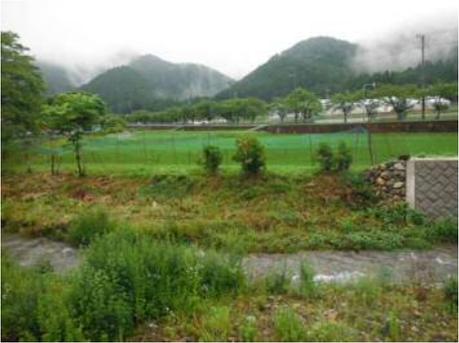
提 案 内 容	護岸の補修、補強	<p>写真① 土羽護岸状況(左岸)</p> <p>写真② 土羽護岸状況(左岸)</p>	
現 在 の 状 況	土羽護岸であるが、変状は認められない。

<p>写真③ 土羽護岸状況(左岸)</p>	
第1・2段階チェック	第1段階 × (④危険な状況にない。)		
対応案及び 実施不可の場合 の理由	変状が見受けられないため実施しない。経過観察を行う。		
位 置 図	<p>(C) 京都府自治体情報化推進協議会 (C) PASCO (C) INCREMENT</p> <p>提案箇所</p>

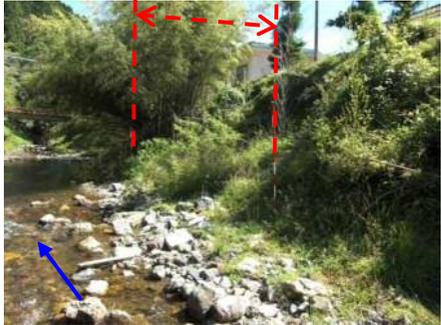
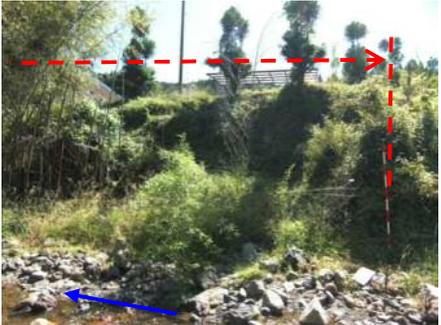
現在の状況	右岸に軽微な浸食が認められる。(約10m)		
第1・2段階チェック	第1段階 × (④危険な状況にない。)		
対応案及び実施不可の場合の理由	変状が軽微なため、実施しない。経過観察を行う。

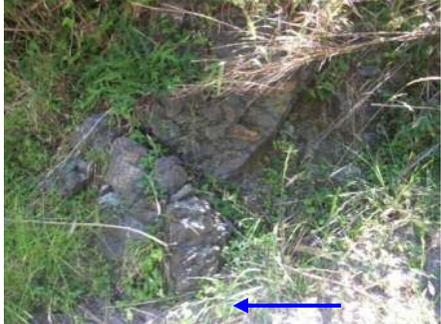
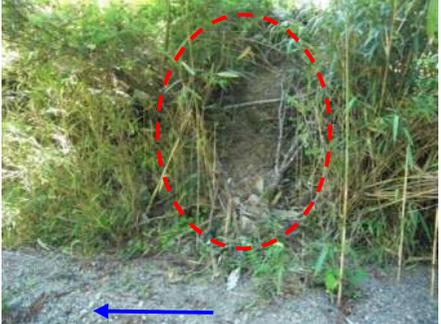
<p>写真③ 浸食箇所(右岸)</p> <p>写真④ 浸食箇所(右岸)</p>

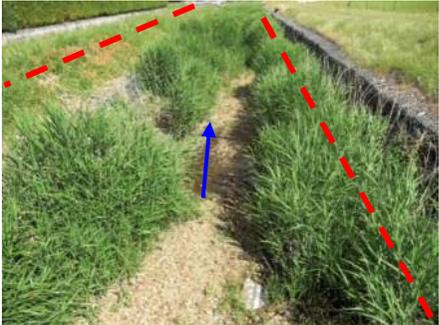
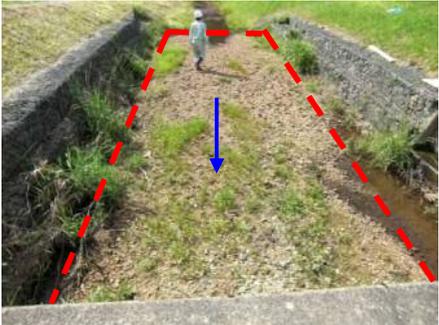
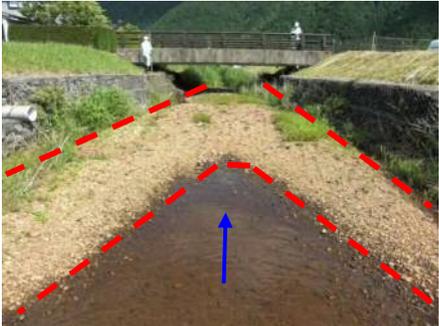
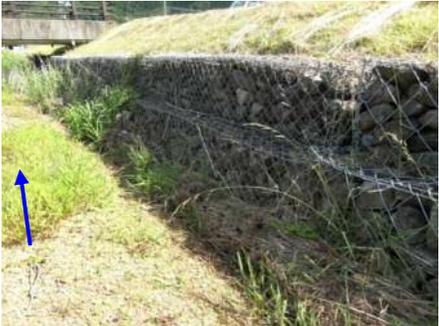
現在の状況	縄手橋の上下流(約50m)において土砂が堆積しており、川の流れを阻害している。

対応案及び実施不可の場合の理由	河積阻害率が10%を越えており、土砂浚渫及び河床整正を実施する。	写真③ 縄手橋下流→上流堆積箇所 写真④ 護岸状況(兩岸)	
位置図

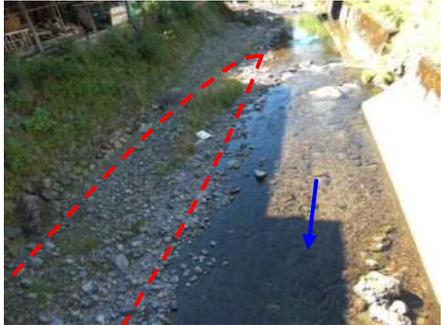
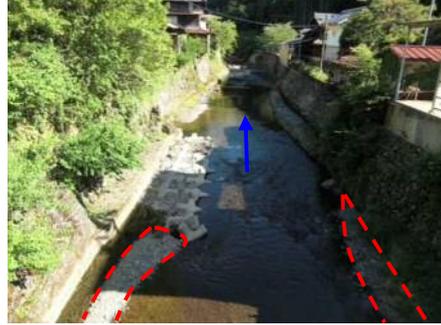
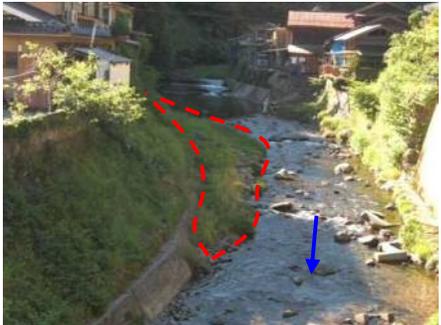
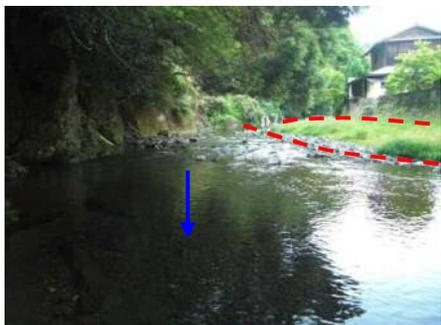
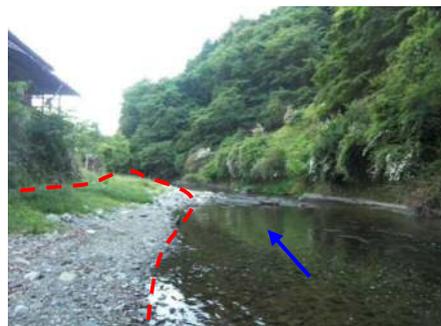
現在の状況	約300mの内湾曲部で土砂が堆積している。

第1・2段階チェック	第2段階 × (早期対応の必要性は認められない。)		
対応案及び実施不可の場合の理由	若干の土砂堆積は見受けられるが、河積阻害率が10%未満であるため、早期対応の必要性はなく、経過観察を行う。		
位置図

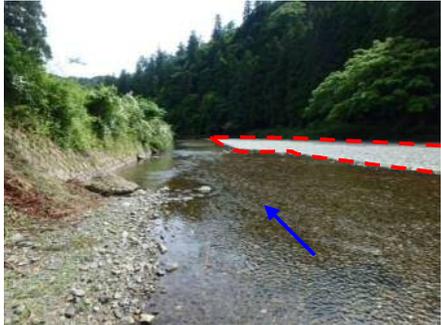
<p>写真① 下流堆積状況</p>

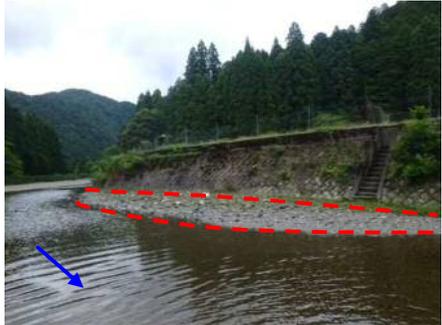
<p>写真② 駐車場付近堆積状況</p>
現在の状況	駐車場から上流へ約100m、下流へ約150mの区間において土砂の堆積が見られる。		
第1・2段階チェック	第2段階 × (早期対応の必要性は認められない。)		
対応案及び実施不可の場合の理由	若干の土砂堆積は見受けられるが、河積阻害率が10%未満であるため、早期対応の必要性はなく、経過観察を行う。

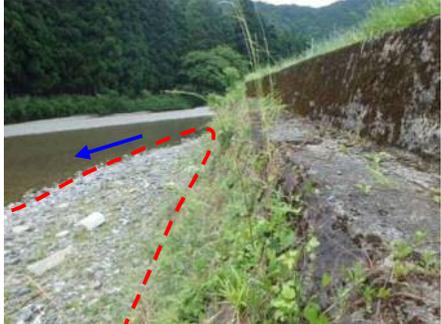
<p>写真③ 上流堆積状況</p>	
位置図

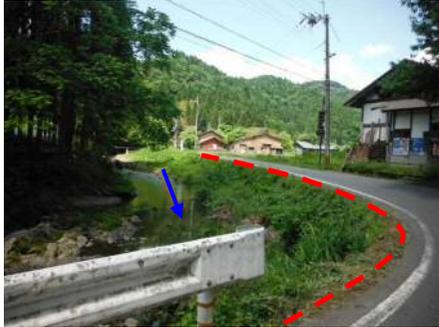
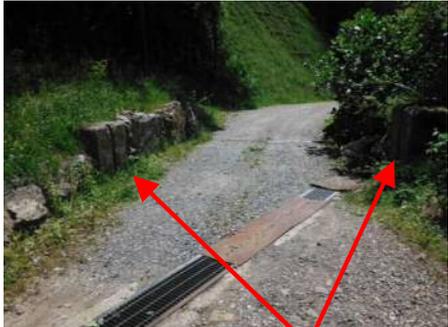
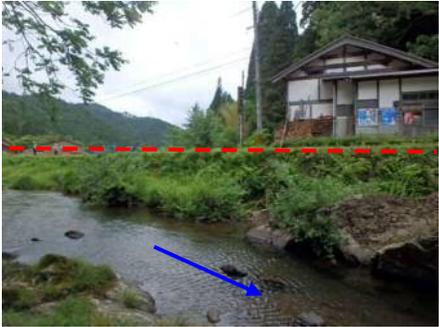
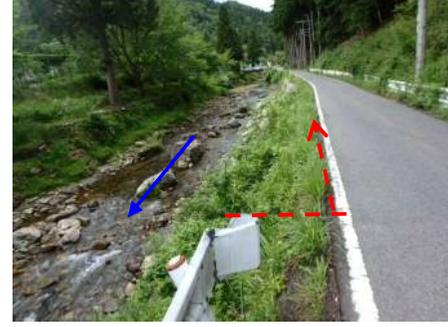
現在の状況	(区間-1) 約100mの内下流から約60mが屈曲部で河道内に岩盤が大きく露頭し、水位を上昇させている。屈曲部正面の宅地に浸水防止の堰板を設置する構造物がある。 (区間-2) 約100mのほぼ直線区間は、河床と道路の高低差が小さく、大雨時に溢水している。

第1・2段階チェック	対象施設であり、技術審査結果も全て評価は○である。	
対応案及び実施不可の場合の理由	府道管理者(市)と役割分担の上、屈曲部等において河川構造物の整備が必要な区間の護岸工及び嵩上げ工を実施する。	
位置図

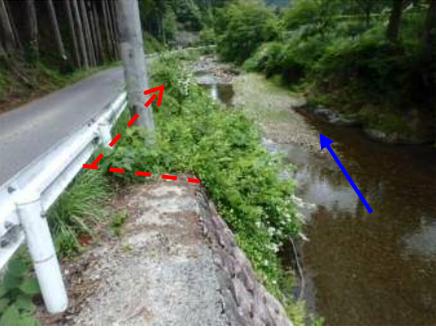
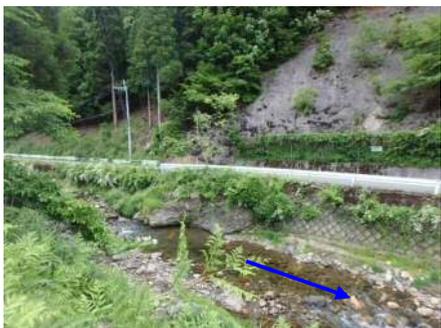
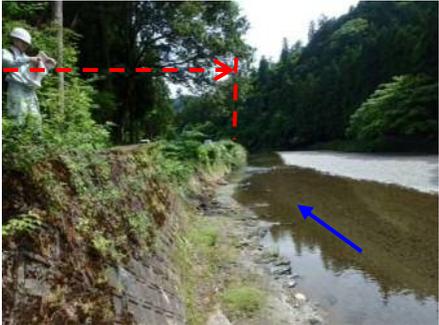
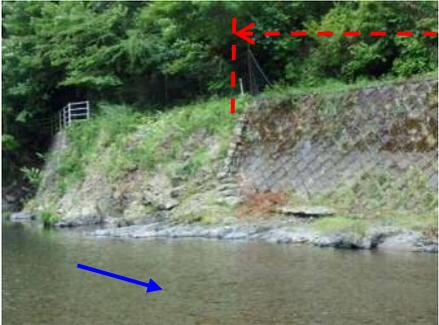
現在の状況	左岸側護岸については、過去に嵩上げを実施している。

第1・2段階チェック	第1段階 × (③大規模な工事である。)	
対応案及び実施不可の場合の理由	計画的な河川改修に関する提案であり、対象外のため、実施しない。	
位置図		<p>写真① 護岸嵩上げ提案箇所(左岸)</p> <p>写真② 護岸嵩上げ提案箇所(左岸)</p> <p>写真③ 護岸嵩上げ提案箇所(左岸)</p> <p>写真④ 護岸嵩上げ提案箇所(左岸)</p>

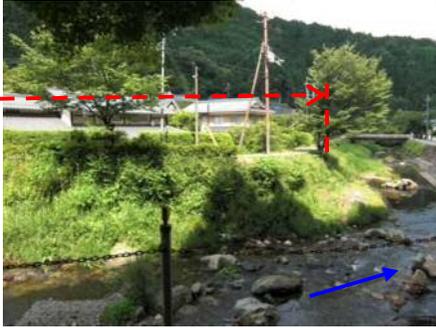
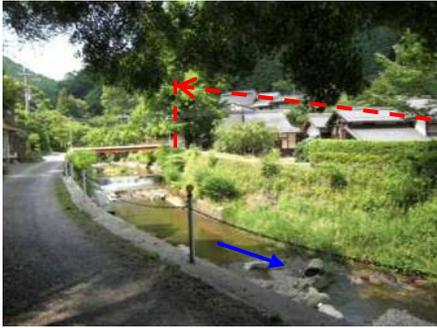
現在の状況	護岸石積には特段の変状はない。	
第1・2段階チェック	第1段階 × (④危険な状況にない。)	
対応案及び実施不可の場合の理由	河川管理上、危険な状況にないため、実施しない。	
位置図

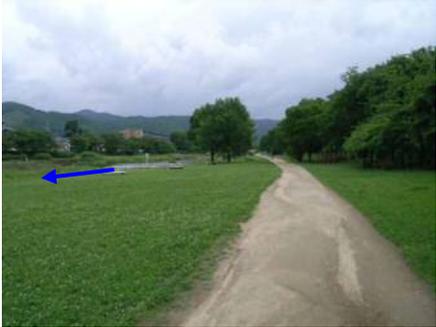
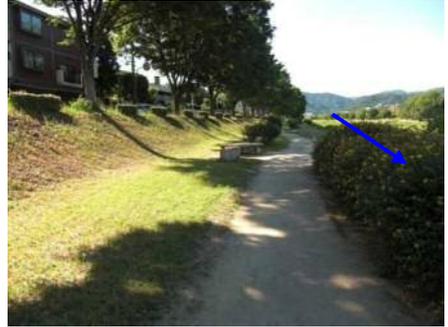
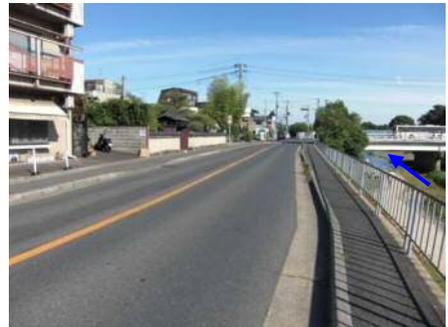
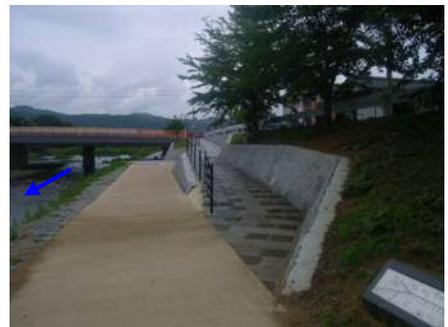
現在の状況	緑地スペースがある。 遊歩道がある。 御菌橋下流側にスロープがある。	
第1・2段階チェック	第1段階 × (③大規模な工事である。)	
対応案及び実施不可の場合の理由	計画的な公園整備に関する提案であり、対象外のため、実施しない。	
位置図

写真① 芝生公園状況(左岸)上流側

写真② 高水敷通路(右岸)上流側

写真③ 道路状況→御菌橋(左岸)

写真④ スロープ遊歩道(左岸)

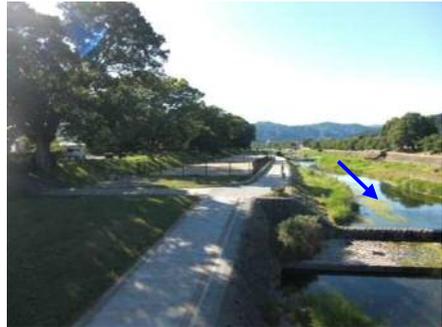
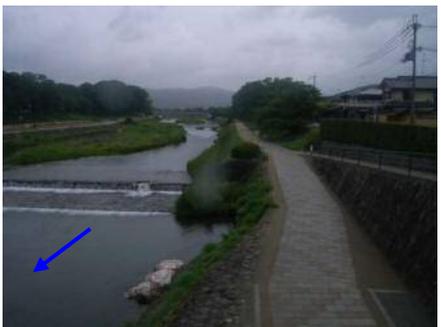
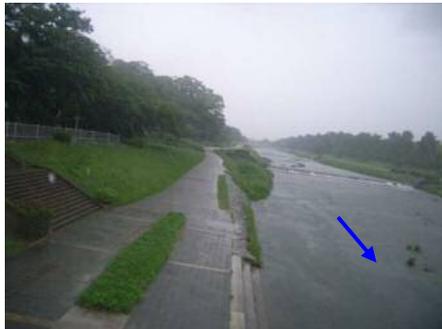
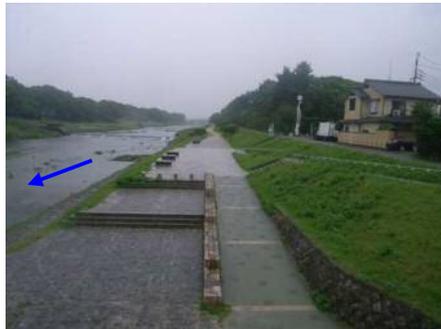
現 在 の 状 況	寄附を受けた照明灯はあるが、それ以外に照明灯は設置されていない。		
第1・2段階チェック	第1段階 × (④利便性向上、環境整備である。)		
対応案及び実施不可の場合の理由	利便性向上、環境整備に関する提案であり、対象外のため、実施しない。

写真① 北山大橋からの全景(右岸) 写真② 北山大橋からの全景(左岸)

写真③ 北大路橋からの全景(右岸) 写真④ 北大路橋からの全景(左岸)
