施設名	綾部宮島線
提案区分	安心・安全整備
提案箇所	南丹市美山町和泉 藤本林業下付近の横断溝～河川側側溝
提案内容	側溝、横断管の土砂撤去

施設名	綾部宮島線
提案区分	安心・安全整備
提案箇所	南丹市美山町和泉 藤本林業下～上司
提案内容	側溝の土砂撤去

施設名	綾部宮島線
提案区分	安心・安全整備
提案箇所	南丹市美山町和泉
提案内容	舗装修繕

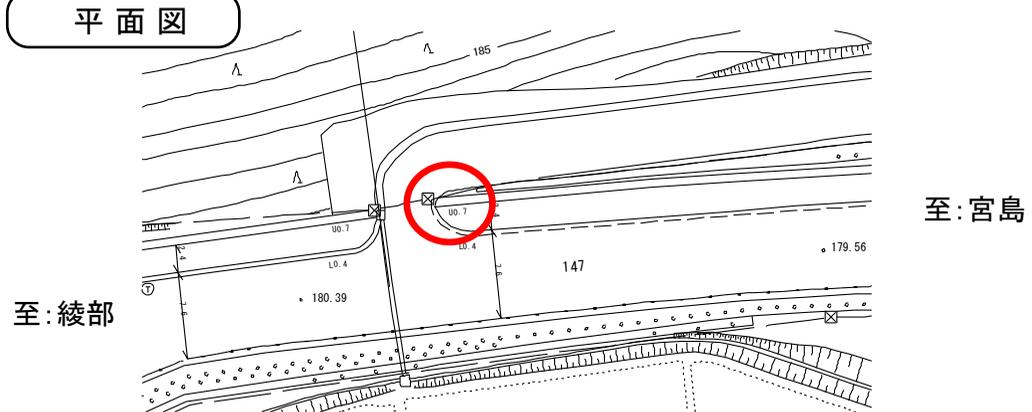
平面図

現在の状況 歩道縁石巻込部が沈下している

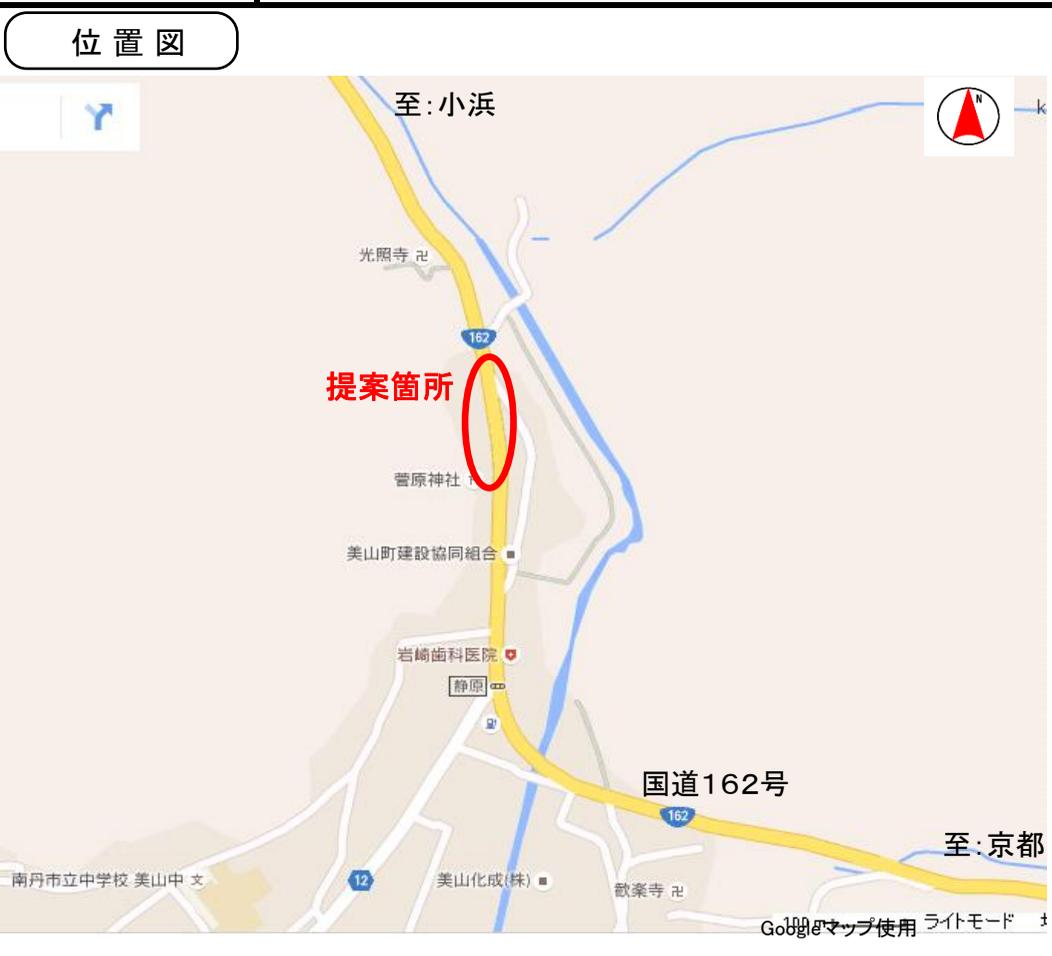
現在の状況	側溝内などに草が繁茂している。
-------	-----------------

施設名	国道162号
提案区分	安心・安全整備
提案箇所	南丹市美山町静原 菅原神社～鶴ヶ岡方面に向かう左側道路側溝一帯
提案内容	側溝及び法面の清掃

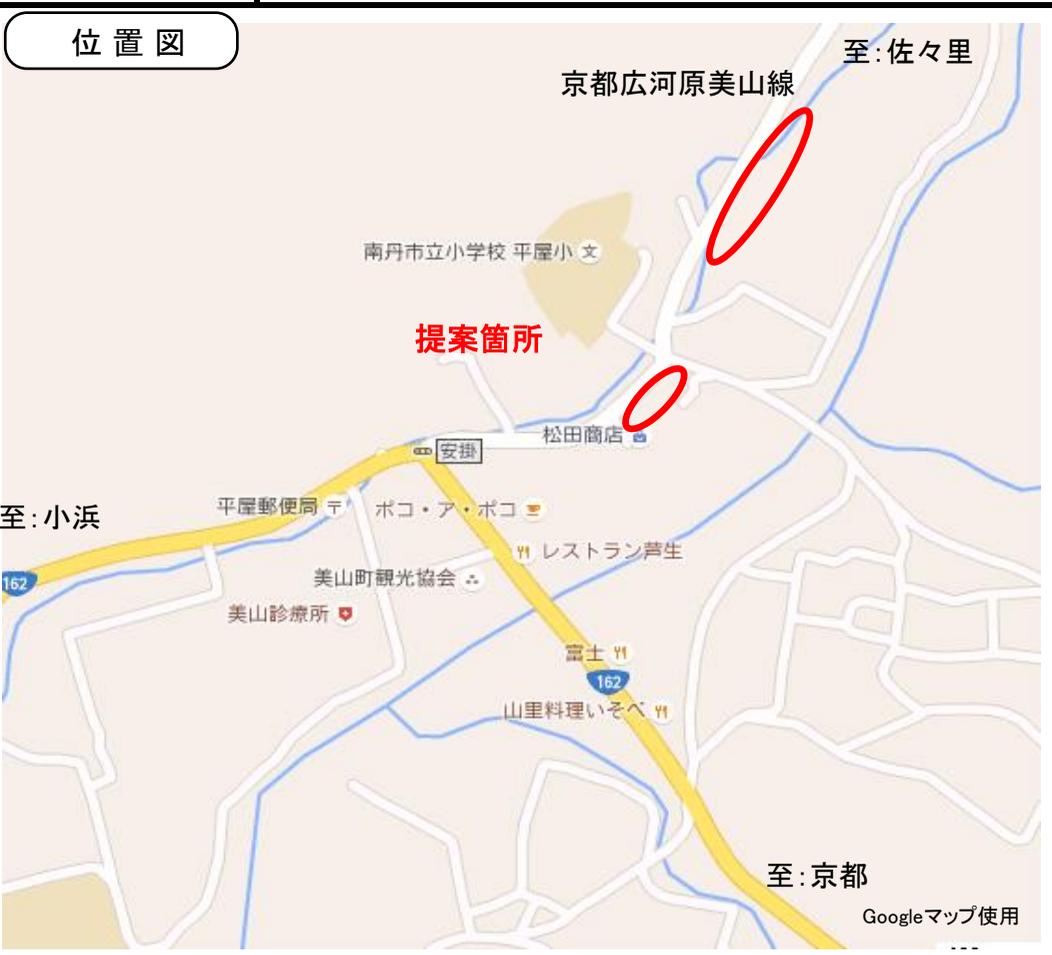
現在の状況	年に1回、工事業者による草刈りを実施している。(路肩部)
-------	------------------------------

施設名	京都広河原美山線
提案区分	安心・安全整備
提案箇所	南丹市美山町安掛
提案内容	除草

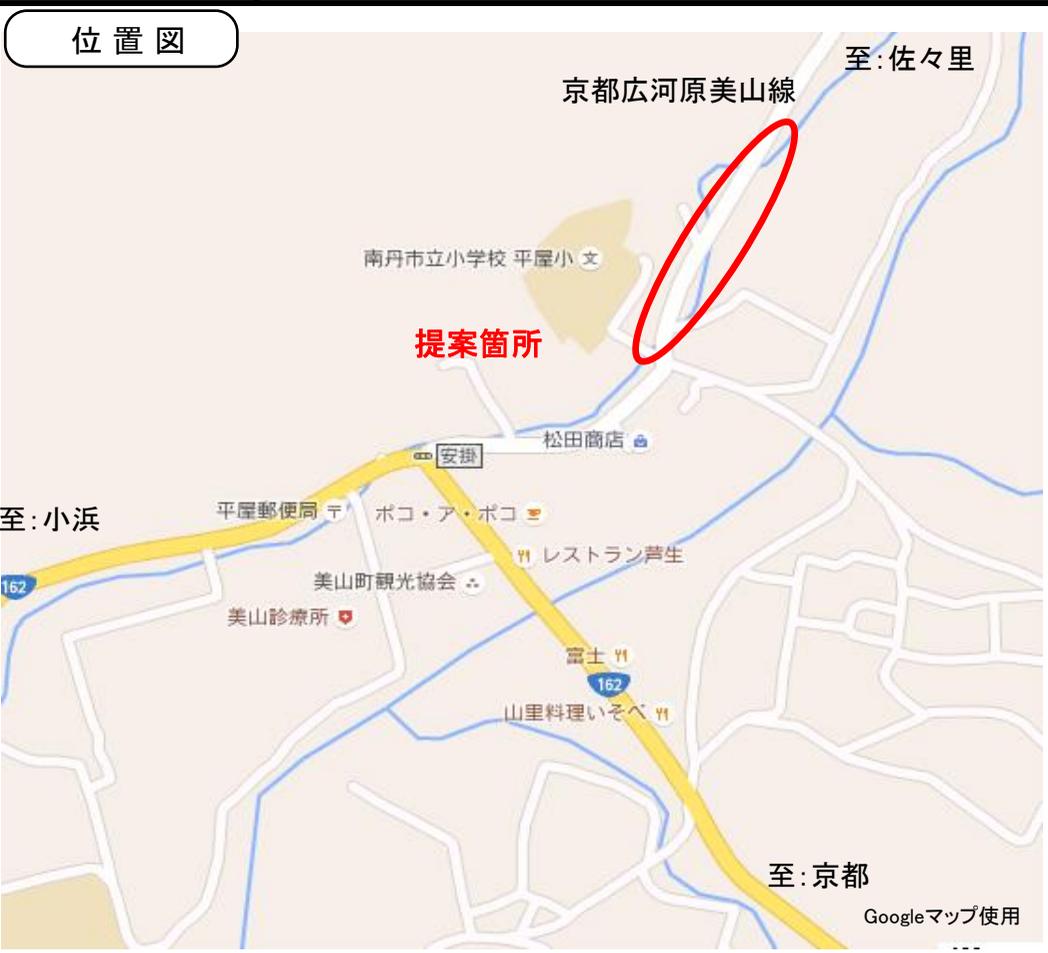
現在の状況	かやぶきの里へのアクセス道路であり、大型バスの通行もあるが、幅員が狭く離合が困難な状況である。
-------	---

施設名	京都広河原美山線
提案区分	安心・安全整備
提案箇所	南丹市美山町安掛 平屋小学校～寺井商店
提案内容	道路拡幅

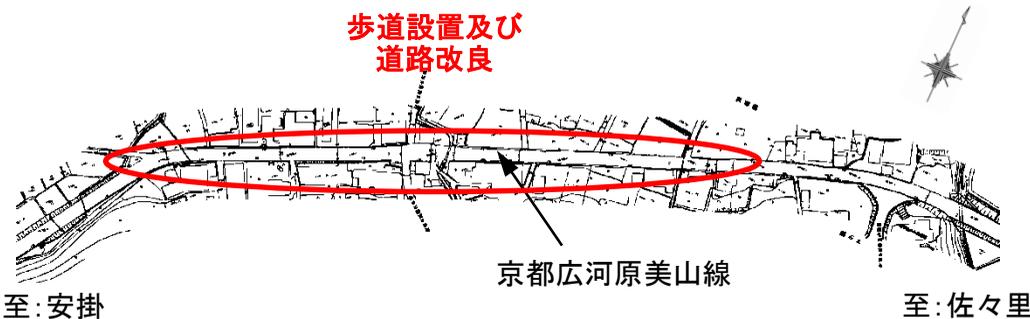
平面図

現在の状況  
 かやぶきの里へのアクセス道路であることもあり、大型バス等の通行があり、歩行者にとって危険な状況にある。また、安掛側は、きついカーブとなっており見通しが悪い。

施設名	京都広河原美山線
提案区分	安心・安全整備
提案箇所	南丹市美山町内久保 大内
提案内容	道路改良及び歩道の設置
