# 由良川水系・二級水系河川整備計画検討委員会 第28回資料

## 二級河川佐濃谷川水系

佐濃谷川における平成16年台風23号と  
平成29年台風18号の比較

平成29年11月8日  
京都府

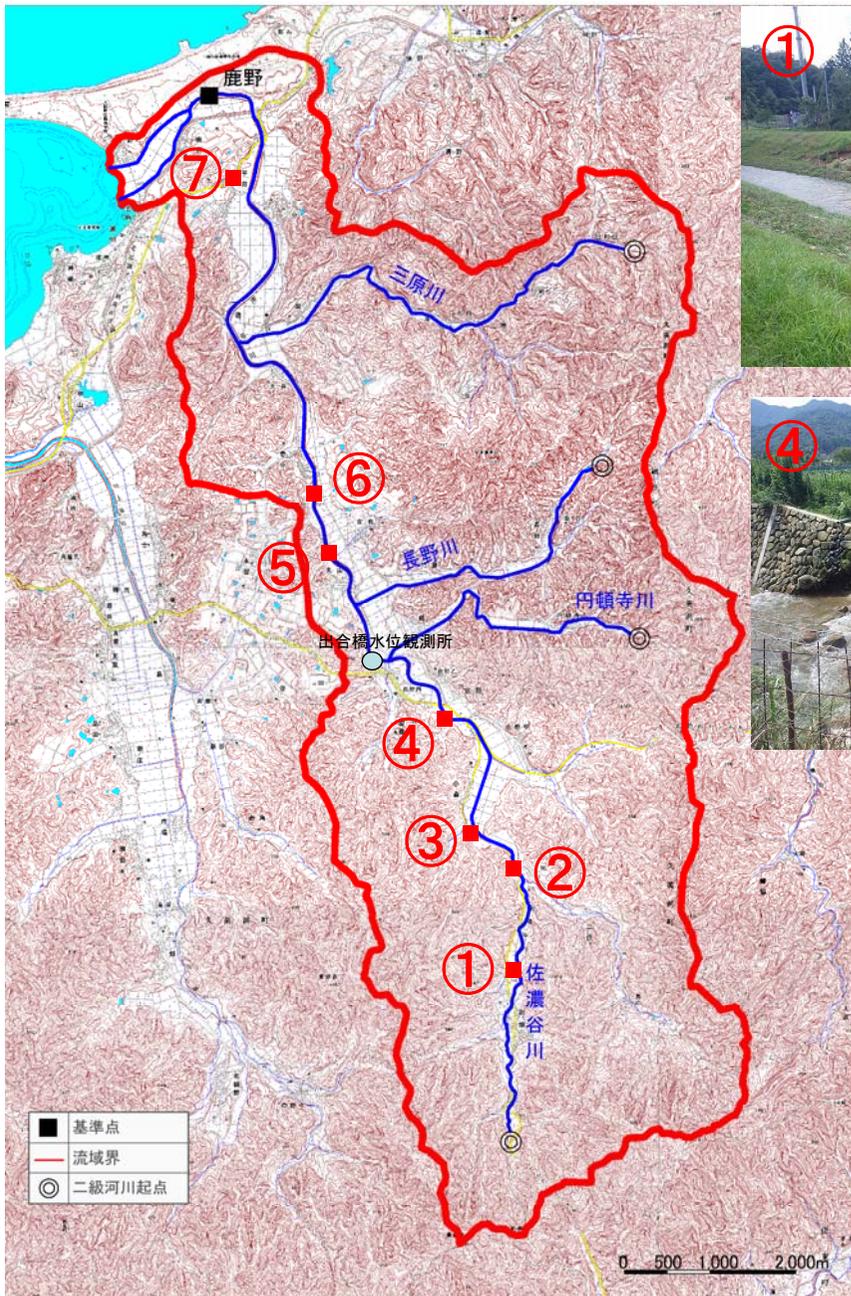
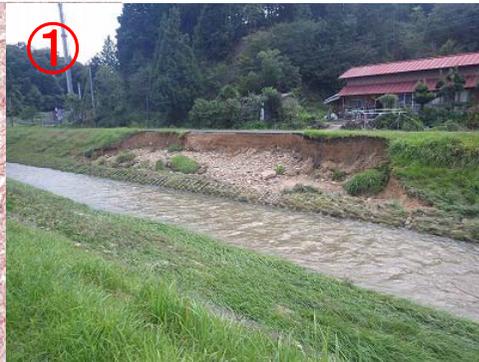
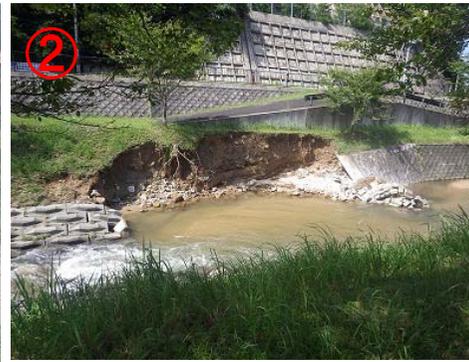
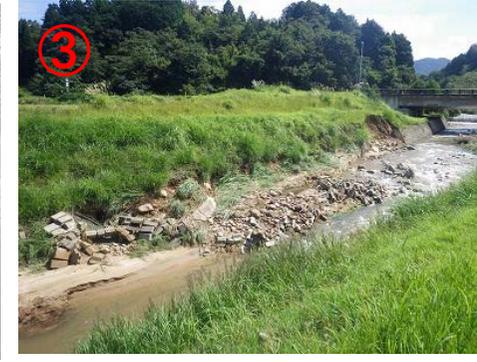
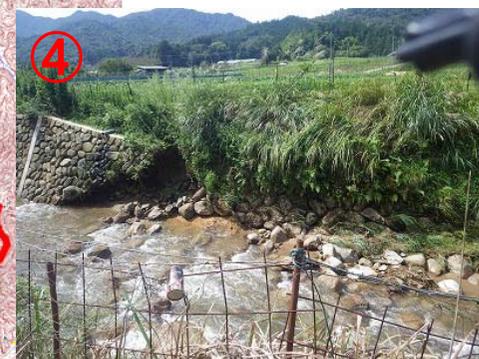
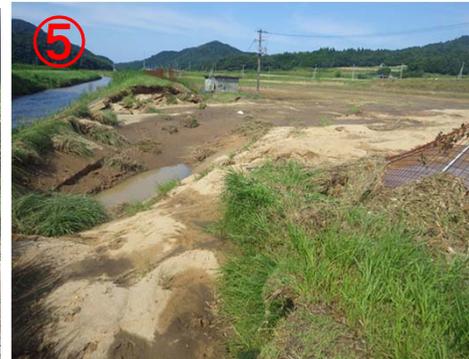
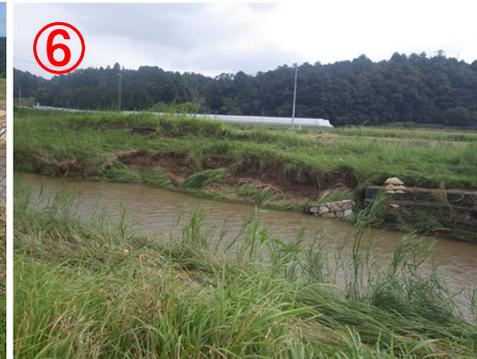
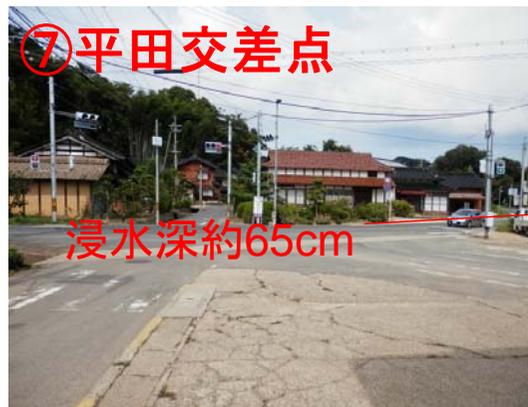
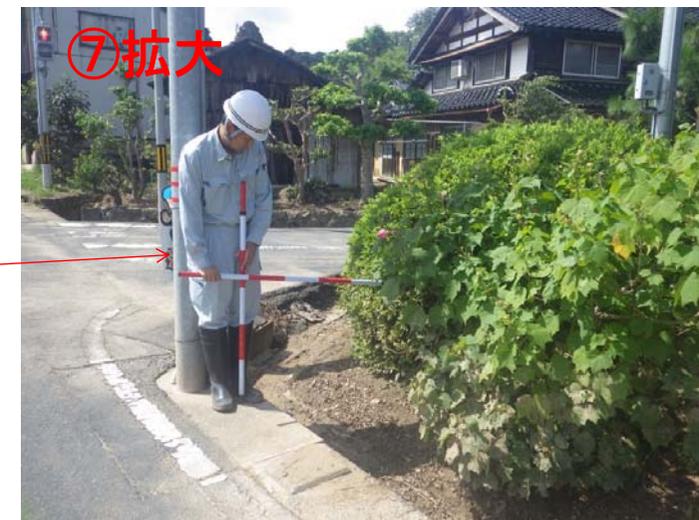
# 平成29年台風18号における被災状況(佐濃谷川)

【佐濃谷川(京丹後市久美浜町)】

護岸崩壊

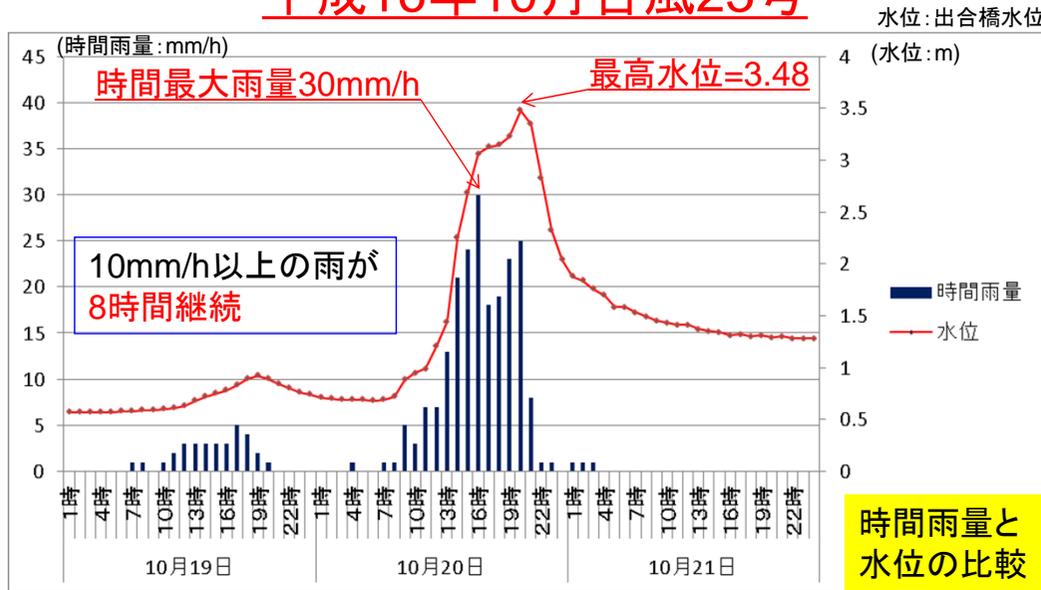
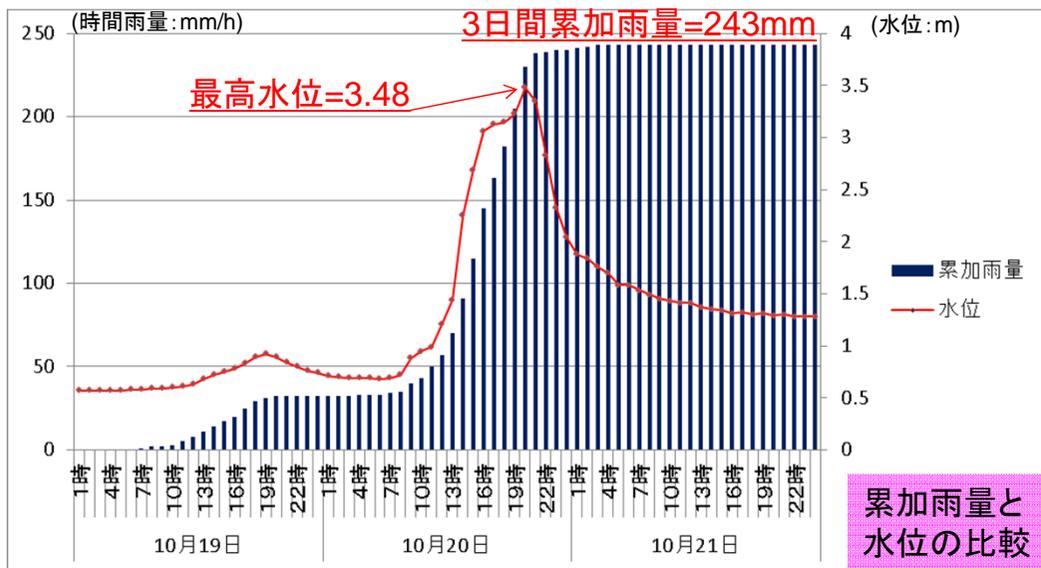
## 平成16年10月台風23号

時間最大雨量(平成16年10月台風23号) 30mm/h < 時間最大雨量(平成29年9月台風18号) 42mm/h  
 3日間累加雨量(平成16年10月台風23号) 243mm > 3日間累加雨量(平成29年9月台風18号) 152mm
