平成29年台風18号による被害について

平成29年9月17日～18日

京 都 府

平成29年台風21号による被害について

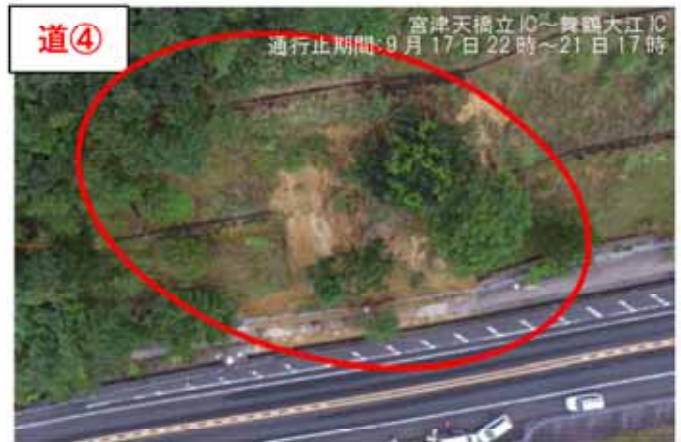
道④
 【場 所】みやづし 宮津市 きょうとじゅうかんじどうしゃどう 京都縦貫自動車道 (国道 478 号)
 【被災状況】法面崩壊 延長 35m (2 箇所 2 工区)
 【復旧内容】吹付法枠

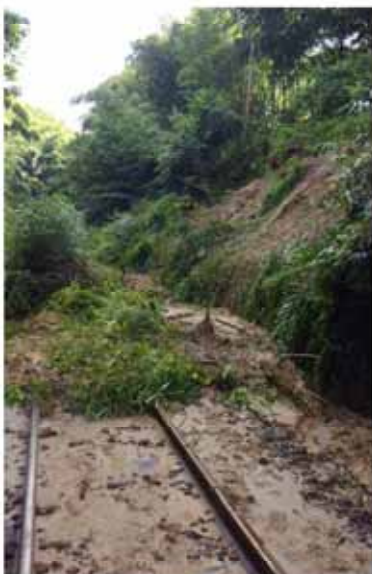
① 粟田～宮津
【被災状況】崩土 延長 120m

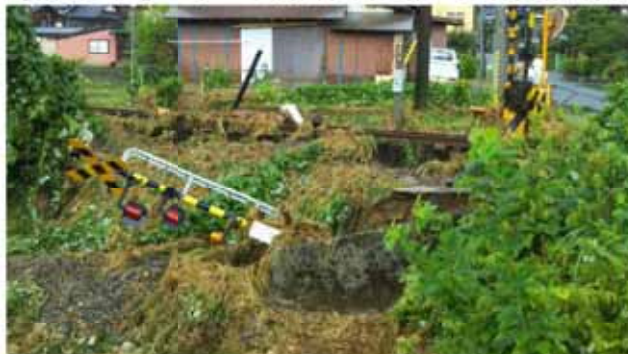
⑤ 網野～夕日ヶ浦木津温泉
【被災状況】バラスト流出、岡田第二踏切警報器倒壊

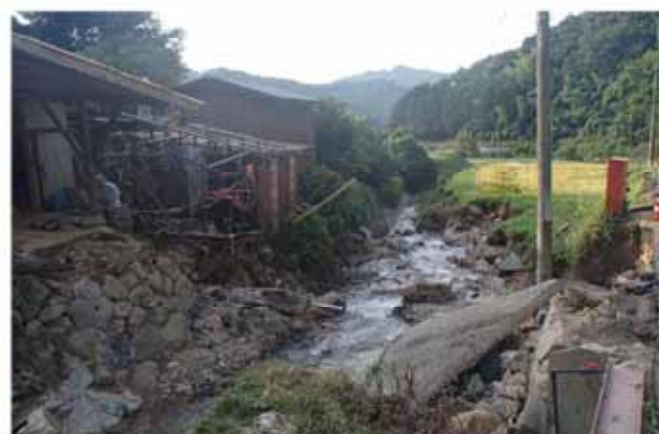
二級河川狩場川被災状況（宮津市新宮地区）

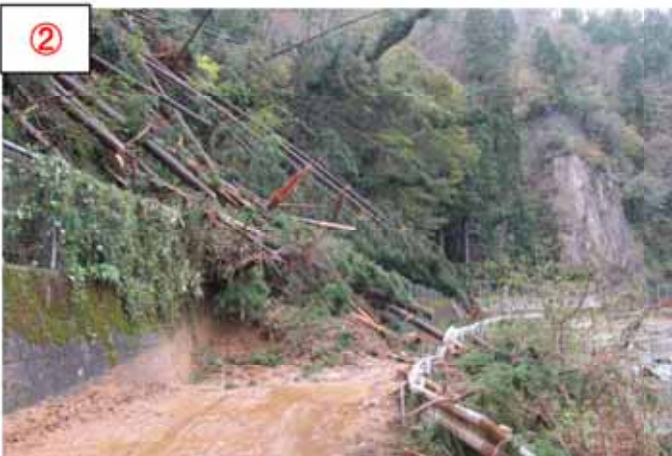
②
【場所】なんたんしみやまちょうしらいし 南丹市美山町白石 (主) きょうとひろがわらみやま 京都広河原美山線
【被災状況】法面崩壊 延長 120m
【復旧内容】吹付法枠

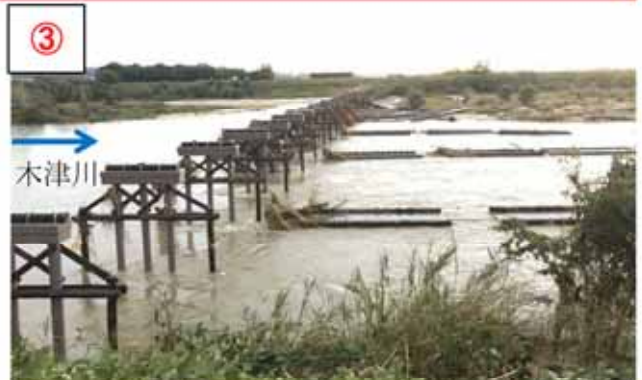
③
【場所】やわたしこうづや 八幡市上津屋 (主) くみやまちょうさやま 久御山町佐山 (一) やわたじょうよう 八幡城陽線
【被災状況】橋梁上部工流出 延長 357m
【復旧内容】上部工再据付

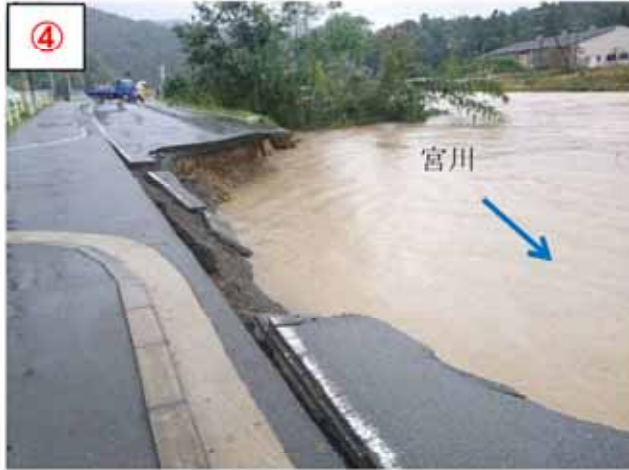
ふくちやましおおえちようせき おやべおおえみやづ
【場 所】 福知山市大江町関 (主) 綾部大江宮津線
【被災状況】 河岸浸食 延長 40m
【復旧内容】 大型ブロック工

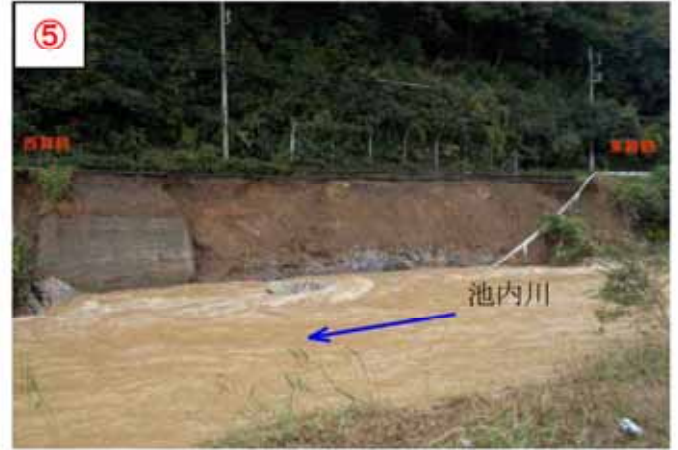
まいづるしべっしょ いけうちきょうだ
【場 所】 舞鶴市別所 (主) 池辺京田線
【被災状況】 路肩決壊、河岸浸食 延長 50m
【復旧内容】 大型ブロック積工

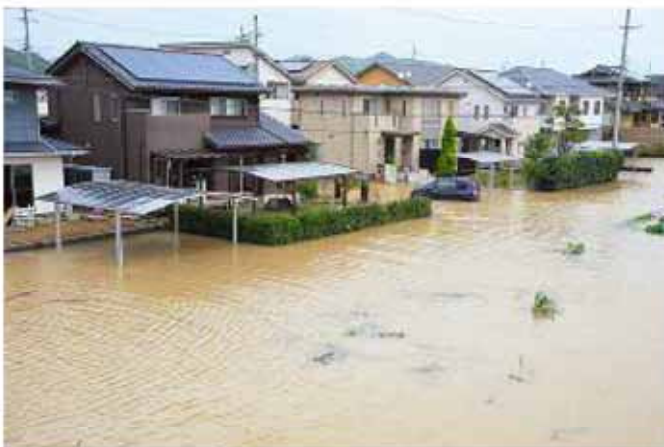
福知山市石原地区 浸水状況

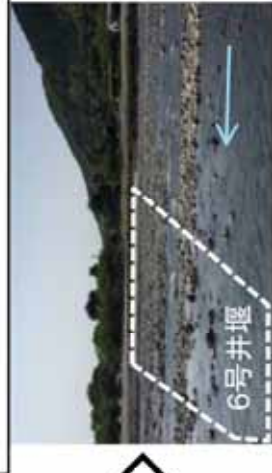
写真①

○桂川では平成25年台風18号を踏まえ、緊急治水対策として河川整備計画の事業を大幅に前倒しして実施。
 ○嵐山地区では、これまで実施した堆積土砂撤去及び6号井堰撤去と日吉ダムにより、水位を約0.7m低下したため、中之島公園の浸水解消。

平成29年10月23日 1:30撮影
