府民公募型整備事業【安心・安全整備】（市町協働型・**府民提案型**）

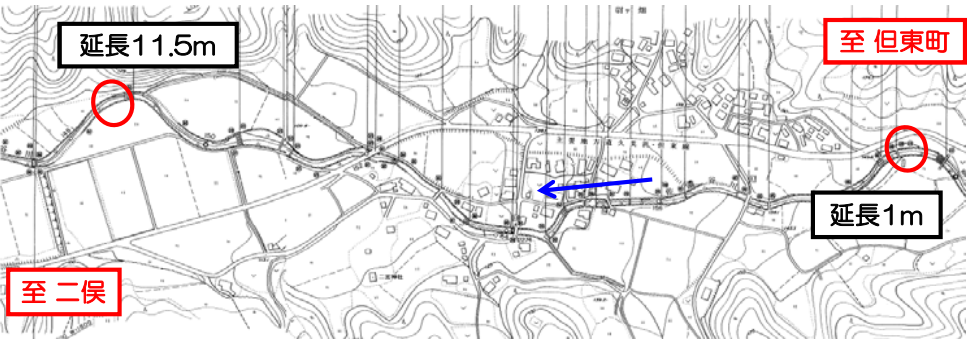
所在地	京丹後市久美浜町尉ヶ畑地内			
現在の状況 及 提案内容	現況	取水管を大雨時に水量の調節に石・板で調整しているが災害時には危険を要し、大変危険である。また護岸が崩壊している。		
	提案	水量を調整できるように、ゲートを設置する。護岸を整備する。		
実施内容	工種	護岸工	説明図面	
	規模	延長11.5m

備考	取水施設（ゲート）は、京都府管理施設ではないため実施しない

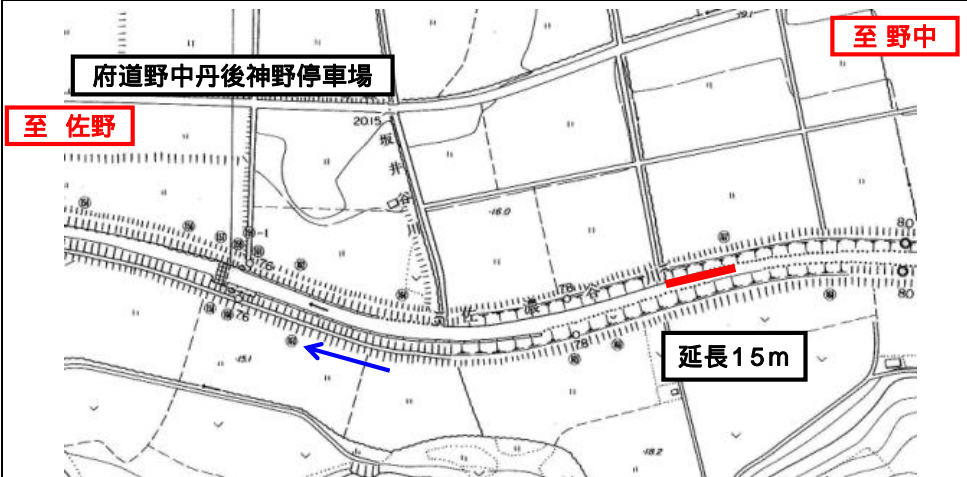
<p>説明図面</p>

番号	審査番号 290 (受付番号 177)		写真	
路線・河川名等	二級河川 佐濃谷川			
所在地	京丹後市久美浜町女布地内		 	
現在の状況及び提案内容	現況	佐濃谷川の堤防護岸が崩れているので、洪水等が発生した場合堤防が決壊する恐れがある。		
実施内容	工種	護岸工	 	
	規模	延長15m		
位置図

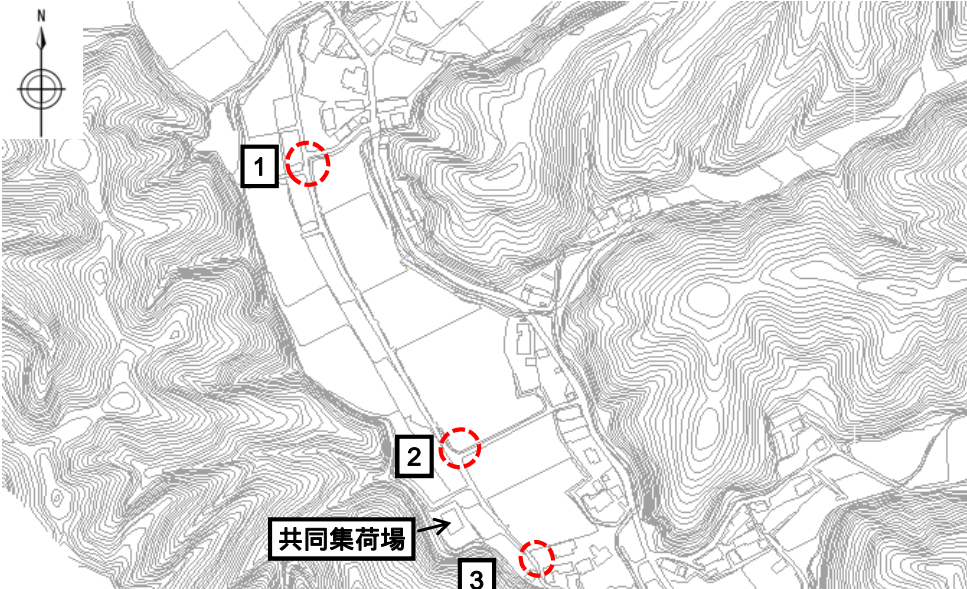
現在の状況 及 提案内容	現況	府道から市道に侵入する際、夜間に見通しが悪い。 横断歩道も一箇所あり車両通行に見通しが悪く大変危険。		
	提案	各交差点に道路照明の設置をお願いします。 3箇所（内1箇所は横断歩道）道路照明の新設を要望します。		
実施内容	工種	実施しない（は設置済）		
	規模			
位置図

<p>(C) 京都府自治体情報化推進協議会 (C) PASCO (C) INCREMENTP</p>		説明図面	
備考	は他事業で設置済 、は設置基準に該当しないため実施しない。
