府民公募型整備事業【安心・安全整備】（ 市町協働型 ・ **府民提案型** ）

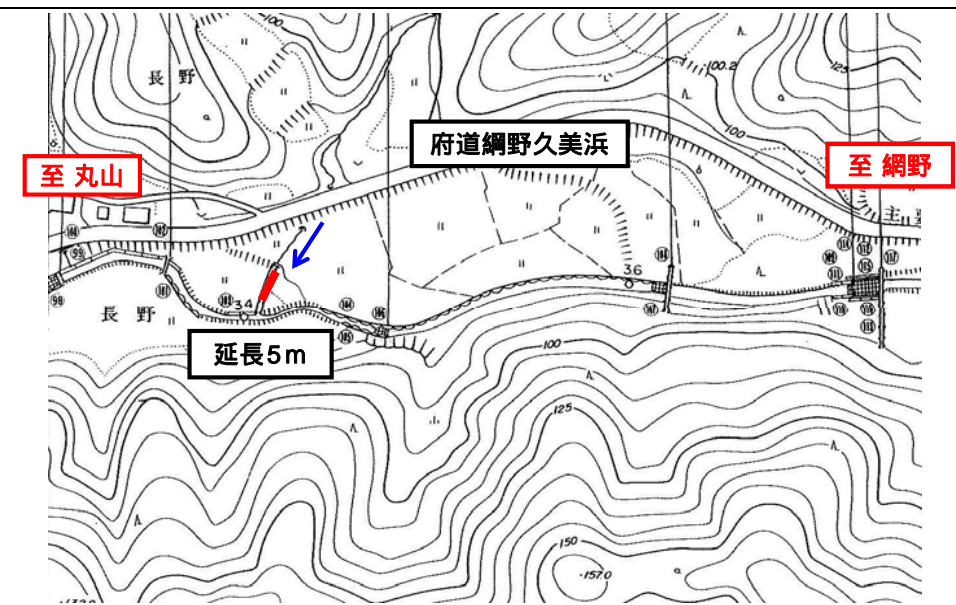
<p style="text-align: center;">説明図面</p>

番号	審査番号 261 (受付番号 228)		写真	
路線・河川名等	二級河川 長野川 支流			
所在地	京丹後市久美浜町長野地内			
現在の状況 及 提案内容	現況	長野川の支流の法面が崩壊し、畑を浸食している。

備考	当該河川は市管理であり対象外。

提案	法面を復旧して農作業が安心・安全に行えるよう整備する。		
実施内容	工種	実施しない

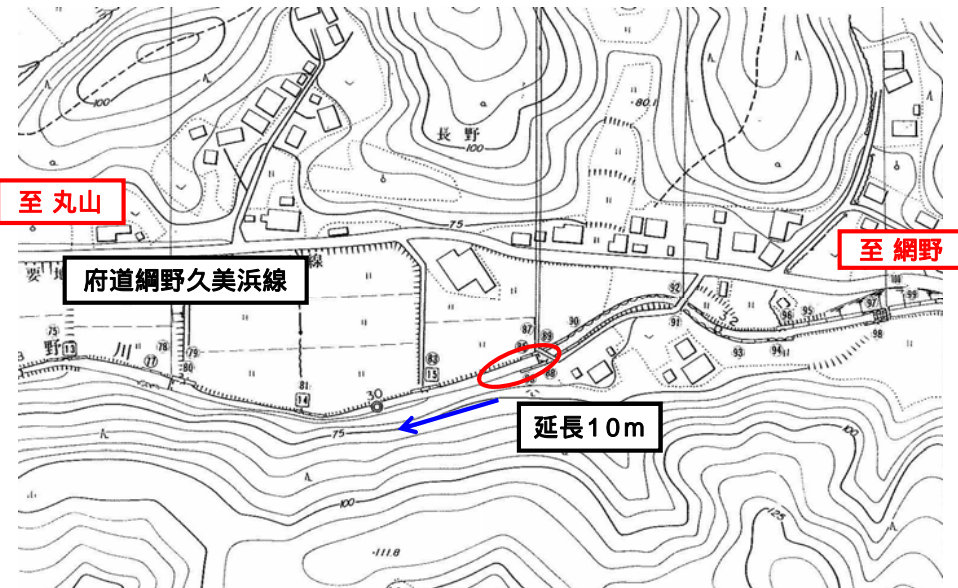
説明図面	
備考

所在地	京丹後市久美浜町長野地内			
現在の状況及び提案内容	現況	河川の法面が崩壊しているため洪水時に堤防が決壊する恐れがある。		
実施内容	工種	護岸工		
	規模	延長5m		
位置図

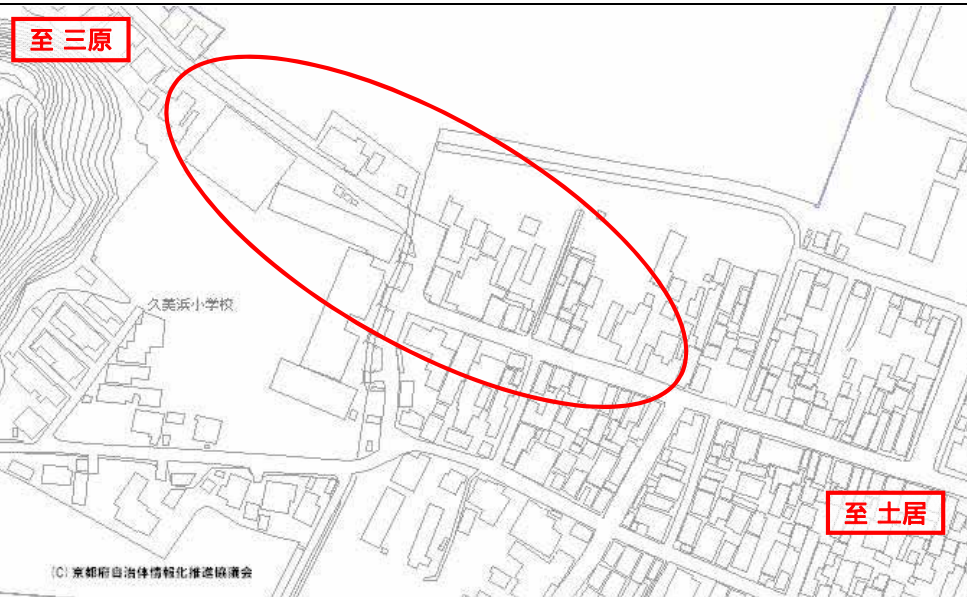
説明図面	
備考	警察案件

所在地	京丹後市久美浜町西本町 地内 久美浜小学校附近 最高速度20キロの区間			
現在の状況 及 提案内容	現況	久美浜小学校附近の最高速度20キロの交通規制がある場所であるが朝の通行車両は制限速度をはるかにオーバーして走行している今まで色々な減速の為の対策が講じられているが効果がない		
	提案	制限速度20キロの道路標示と規制看板の移設		
実施内容	工種			
	規模			
位置図

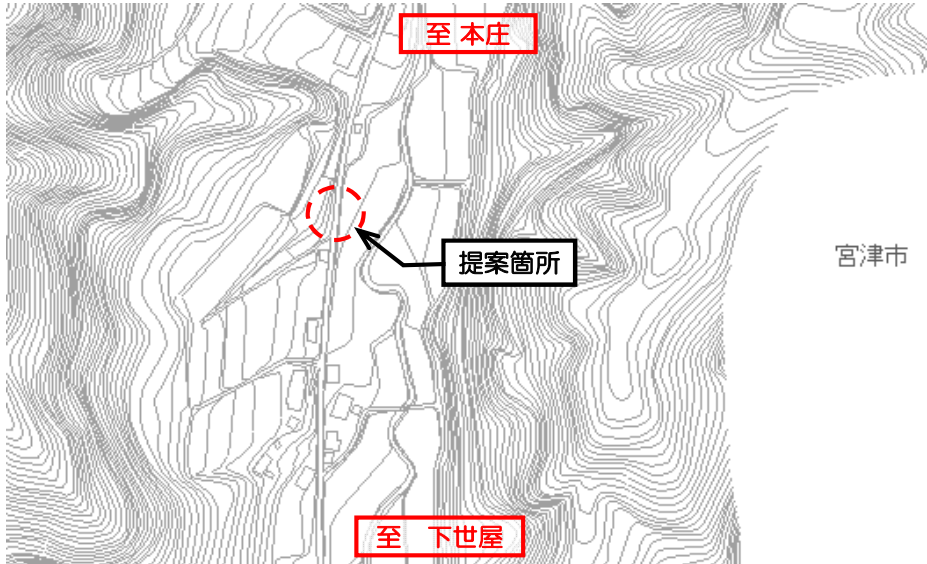
所在地	宮津市 奥波見 地内			
現在の状況 及 提案内容	現況	法面が道路側にせり出して、危険な状態でその影響で、側溝に水が入らず、路面を流れている。		
実施内容	提案	法面の安定を図る。		
	工種	ブロック積、側溝、舗装		
位置図	規模	L=30m	説明図面	
	備考

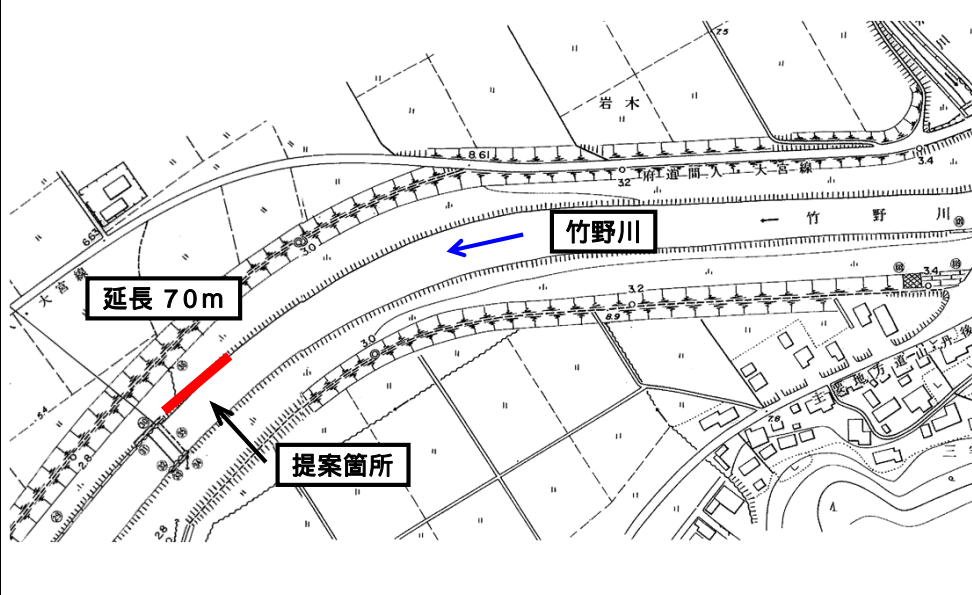
所在地	京丹後市丹後町岩木地内			
現在の状況 及 提案内容	現況	河岸浸食が進行し、堤防本体の決壊が危惧される。

提案	河岸浸食を防止するため、護岸を設置して欲しい。		
実施内容	工種	護岸工	説明図面	
	規模	延長 70m (一部実施)

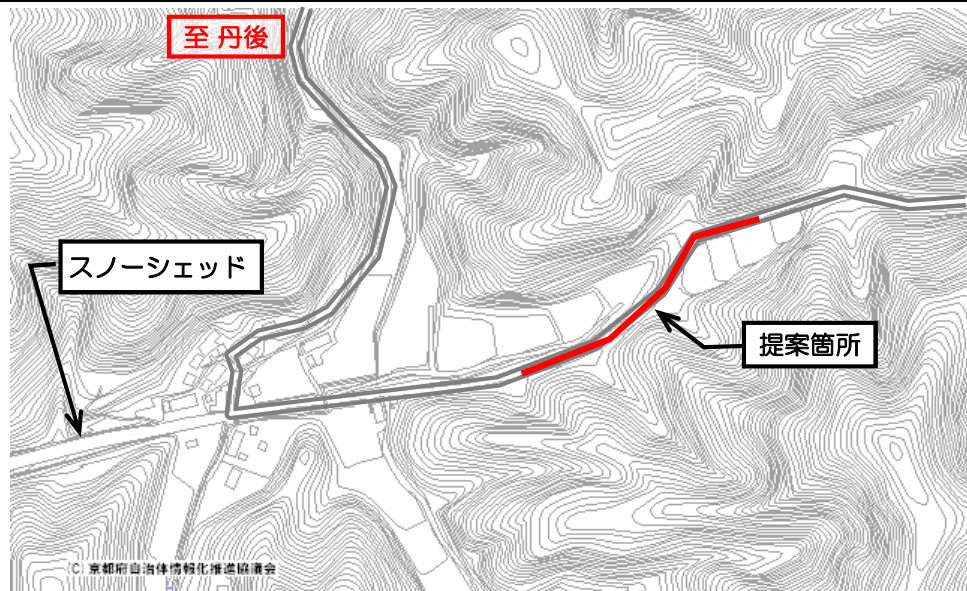
所在地	京丹後市 弥栄町 中山 地内			
現在の状況 及 提案内容	現況	道路狭小区間の拡幅要望

提案	道路拡幅		
実施内容	工種	実施しない	説明図面	
	規模

位置図				
備考	用地買収が必要な大規模工事のため、対象外

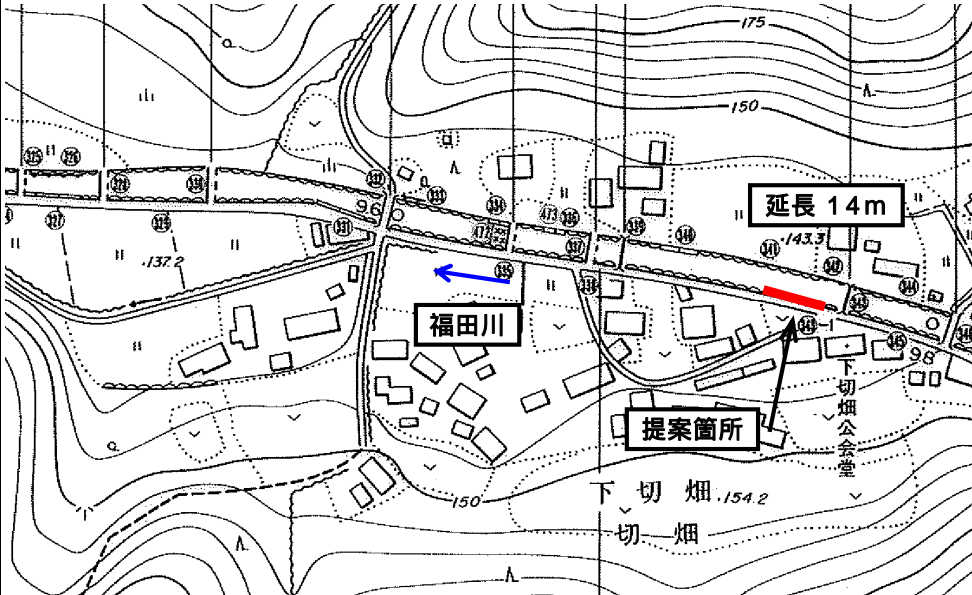
現在の状況 及 提案内容	現況	兼用護岸の石積が老朽化し、通行に危険であるとともに、増水により崩壊する可能性がある。		
	提案	兼用護岸の改修		
実施内容	工種	ブロック積み工	説明図面	
	規模	延長 14m

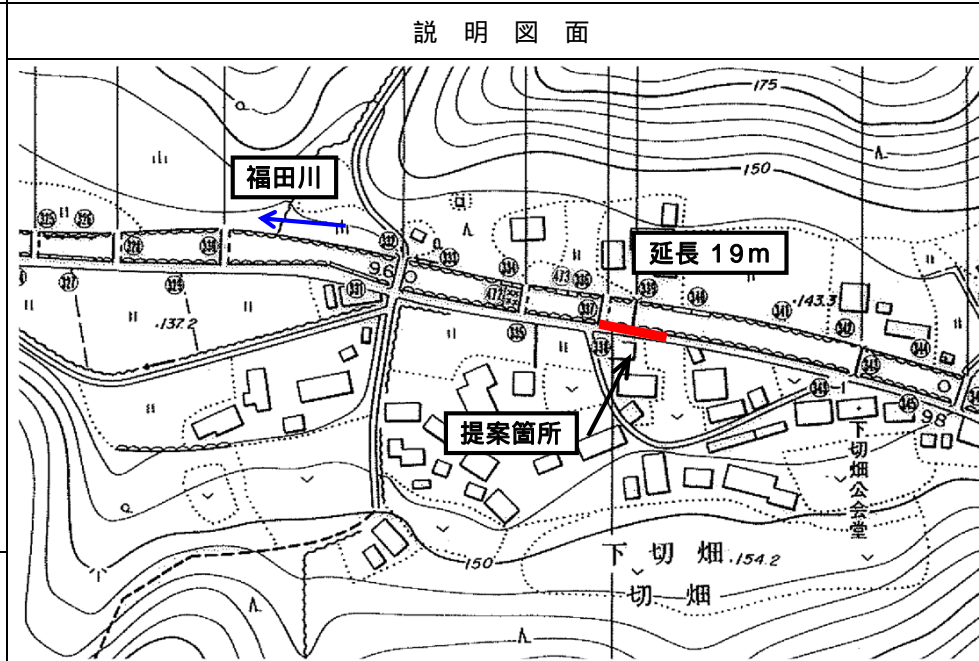
所在地	京丹後市網野町切畑地内			
現在の状況 及 提案内容	現況	兼用護岸の石積が老朽化し、通行に危険であるとともに、増水により崩壊する可能性がある。

提案	兼用護岸の改修		
実施内容	工種	ブロック積み工	<p style="text-align: center;">説明図面</p>

備考	橋の前後のみ実施
