H28 府民公募型整備事業【安心・安全整備】（市町協働型 ・ 府民提案型）

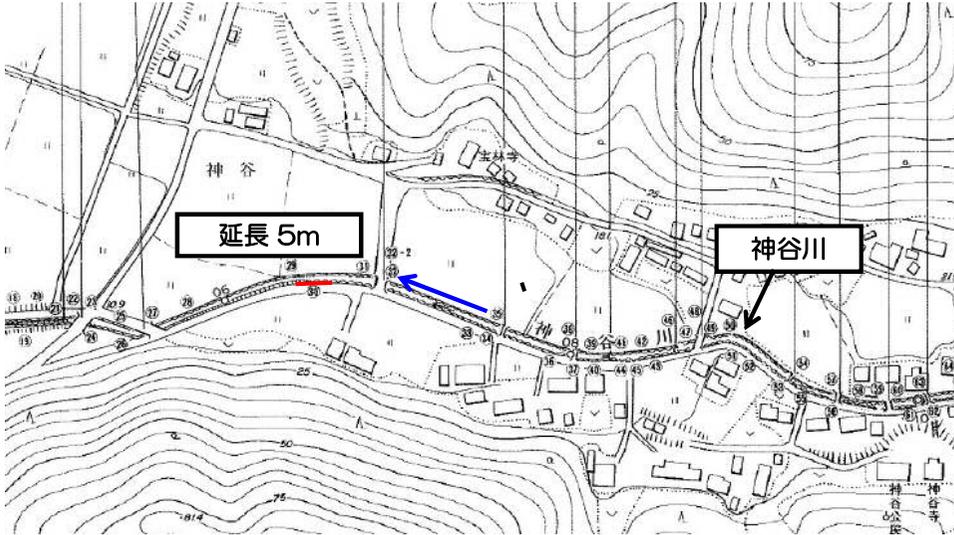
所在地	京丹後市久美浜町神谷地内			
現在の状況 及 提案内容	現況	護岸が崩壊しており、出水期までに復旧しないと更に被害が拡大する。	説明図面	
	提案	ブロック積による護岸復旧		
実施内容	工種	護岸工

<p>備 考</p> <p data-bbox="315 1401 1151 1511">兼用護岸であり、道路として必要な施設は道路管理者が実施する。</p>

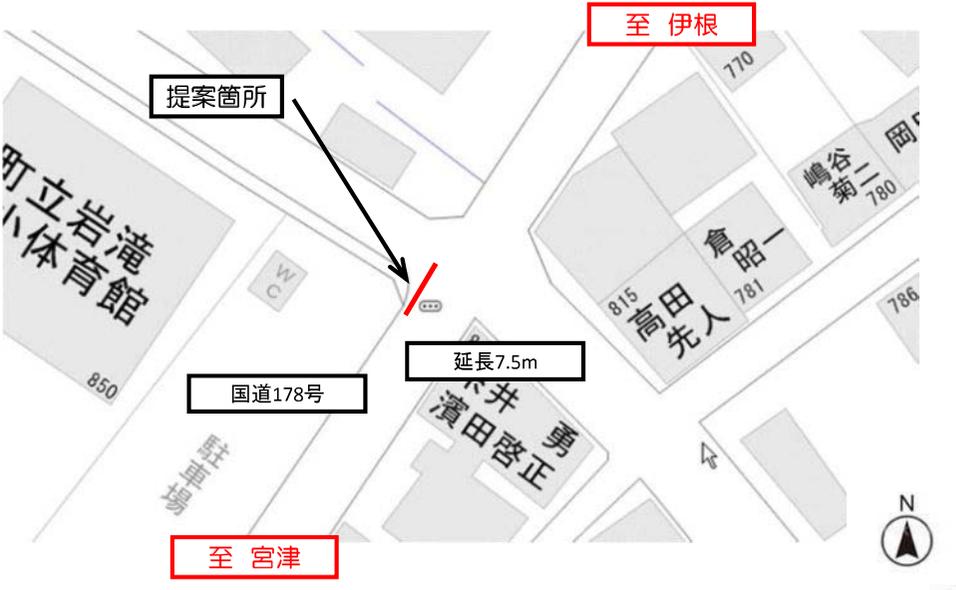
<p>説明図面</p>

所在地	与謝野町岩滝地内 町道板列線交差点			
現在の状況 及 提案内容	現況	交差点内に老朽化した側溝及び柵があり段差を生じ危険		
実施内容	工種	側溝改修		
	規模	延長 7.5m		
位置図

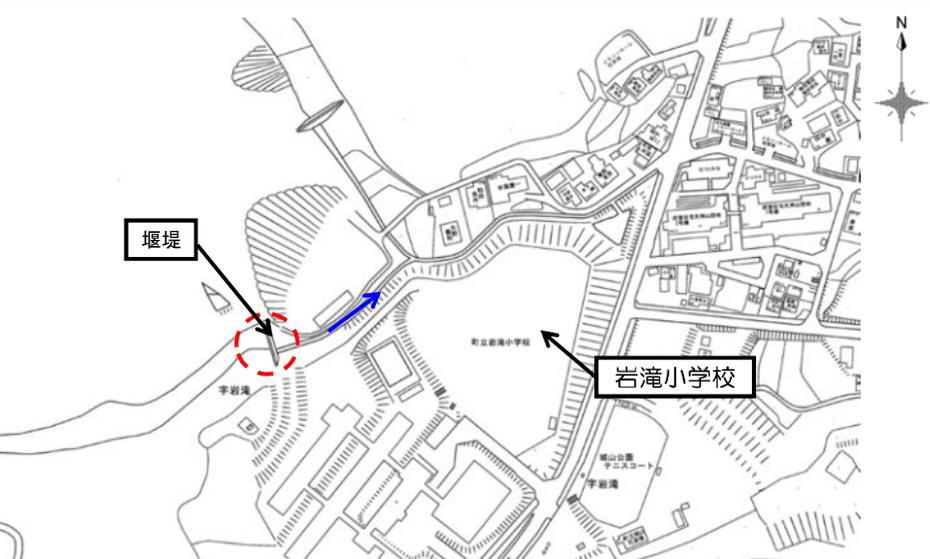
<p>説明図面</p>

番号	審査番号 (受付番号 003)	写真	
路線・河川名等	砂防河川 大風呂川		
所在地	与謝野町岩滝地内 大風呂川砂防堰堤		
現在の状況 及 提案内容	<p>現況</p> <p>当該砂防堰堤は土砂・流木などによって既に満杯で、堆積土砂に樹木が茂っている状況となっており、本来の機能をはたしていない。流末水路のマンホール蓋が跳ね上がり、水が溢れ出すなど家屋への浸水が危惧され、警報が発令される都度、土嚢により玄関を囲まれる区民もおられます。</p>

備考	<p>堰堤上流の堆砂の勾配は、維持管理上問題のない緩い範囲であり、緊急性が低い。</p>

<p>提案</p> <p>堆積土砂の撤去と施設周辺の整備を行って欲しい。なお、大風呂川は天神山川と合流し、天神山川として下流に流れていますが、天神山川の砂防堰堤は、平成27年度3月頃から土砂の撤去などの工事を施工されました。</p>		
実施内容	<p>工種</p> <p>実施しない。</p>		
	<p>規模</p>		
位置図

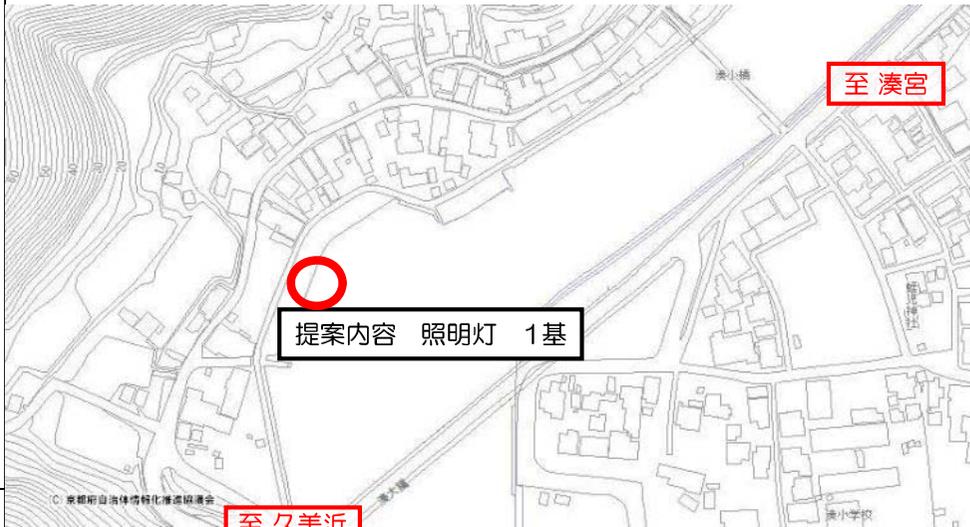
<p>説明図面</p>

所在地	京丹後市久美浜町大向 港大橋西側		
現在の状況 及 提案内容	<p>現況 夜間暗く、漁船の接岸に支障、漁具の盗難</p> <hr/> <p>提案 照明灯の設置</p>		
実施内容	<p>工種 実施しない</p> <hr/> <p>規模</p>		
位置図

備考	関係法令や構造基準、技術基準と適合していないものであるため対象外

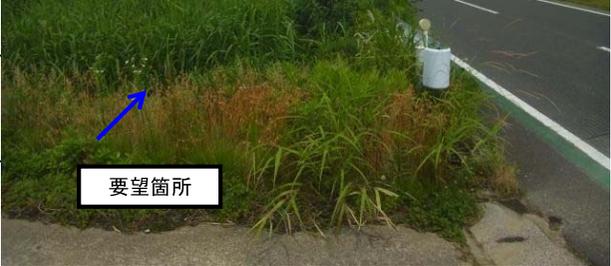
現在の状況 及 提案内容	現況 土砂が堆積して流れを阻害している。

提案 堆積土砂を撤去		
実施内容	工種 実施しない。

説明図面
備考	用水路であり、道路施設ではないため。

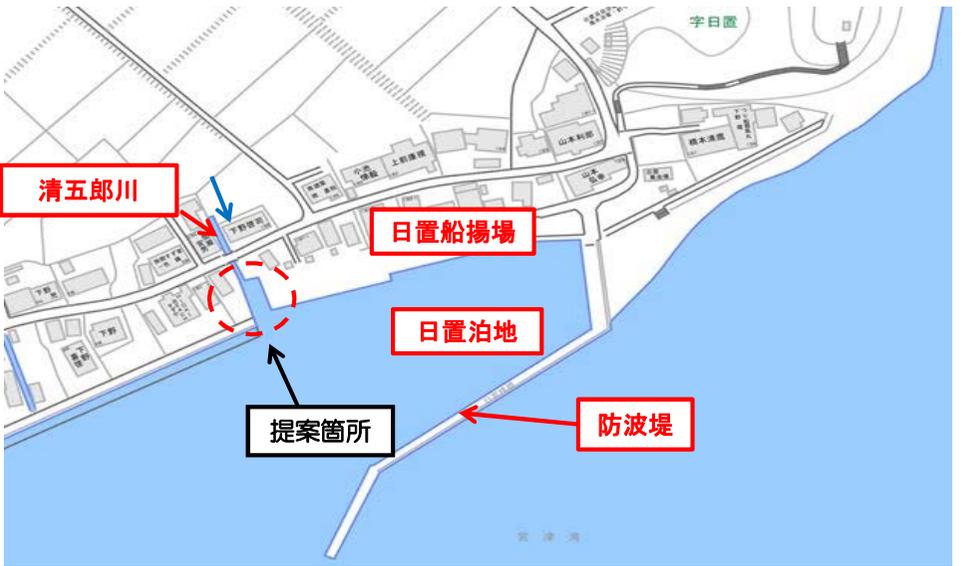
所在地	宮津市字日置 清五郎川河口付近～船置場			
現在の状況 及 提案内容	現況	波や潮流により、河口に砂・石が大量に流入し川の流れを阻害している。		
	提案	海からの砂・石の流入を防ぐ突堤を設置する。		
実施内容	工種	堆積土砂の除去 既設の消波ブロックの有効活用		
	規模	浚渫V=50m ³ 消波ブロック移設 2基		
位置図

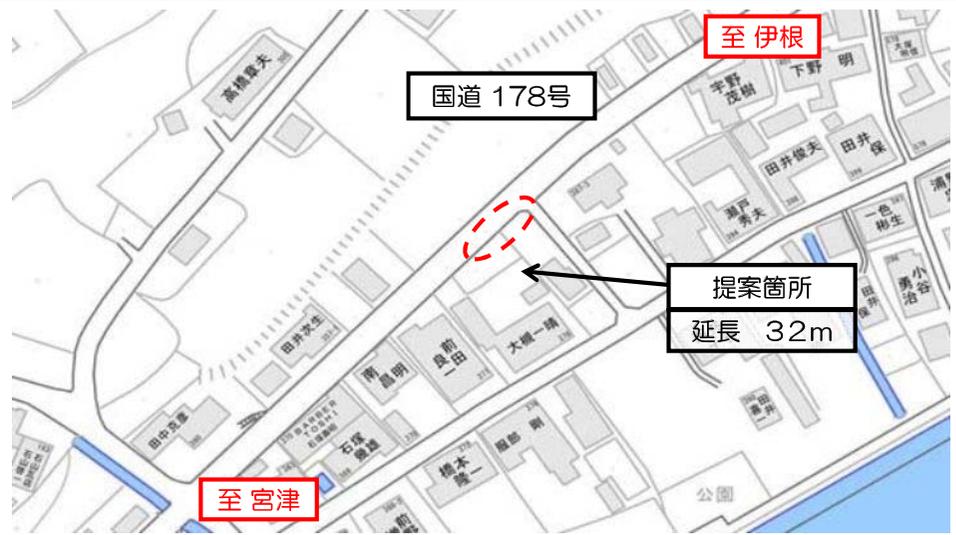
現在の状況 及 提案内容	<p><現況> 交通量が多く幅員狭小で見通しが悪い上、ガードレール等がない 為大変危険です。</p> <p><提案> 通行車両に安全を喚起する標識及び視線誘導標を設置してほしい。</p>		
実施内容	<p>工種 実施しない。</p>	<p>説明図面</p>

備考	他事業（小修繕）で指示済み

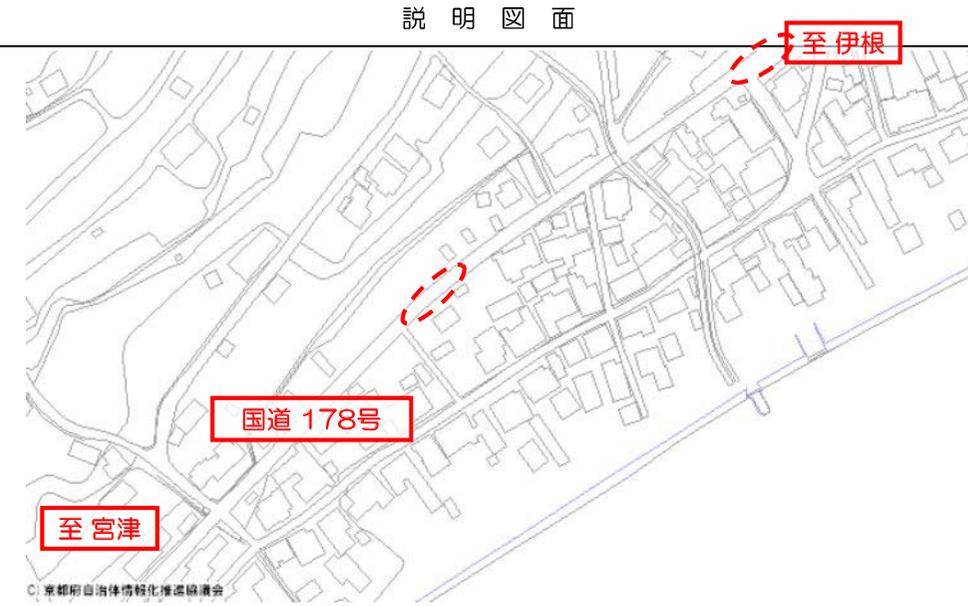
現在の状況 及 提案内容	<p><現況> 幅員狭小で見通しが悪い上、歩道がなくガードレール等がない為、歩行者や自転車利用者にとって大変危険です。</p> <p><提案> 歩道・安全柵の設置。標識及・線誘導標の設置。側溝への蓋掛。</p>		
実施内容	<p>工種 減速マークの設置。〈一部実施〉</p>	<p>説明図面</p>

備考	<p>要望延長200mの歩道と安全柵の設置は用地買収を伴うため実施出来ない。 減速マークの設置で安全対策を行いたい。</p>

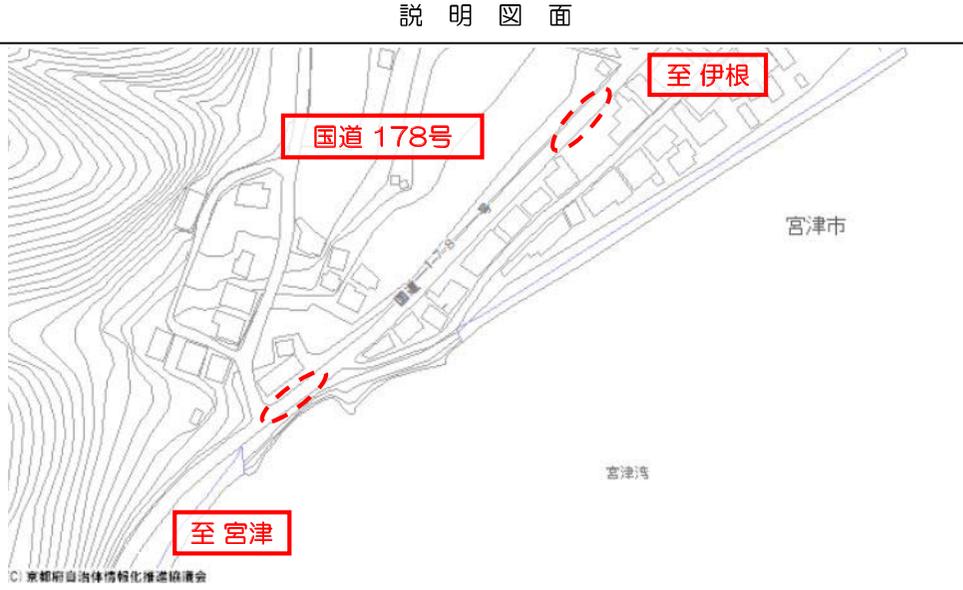
所在地	宮津市 日置(浜地区) 地内 上中瀬組から下中瀬組まで			
現在の状況 及 提案内容	<p><現況> 幅員狭小で見通しが悪い上、歩道がなく、ガードレール等がない為、歩行者や自転車利用者や通行車両にとって大変危険です。</p> <p><提案> 標識及び視線誘導標の設置。側溝への蓋掛による歩道設置。</p>			
実施内容	工種	安全対策として減速帯の設置。〈一部実施〉	<p style="text-align: center;">説明図面</p>

備考	<p>要望延長は300mあり側溝に蓋をするだけでは歩道基準を満たさない。標識や視線誘導標を設置する空間がないため減速帯の実施で安全対策とする。</p>

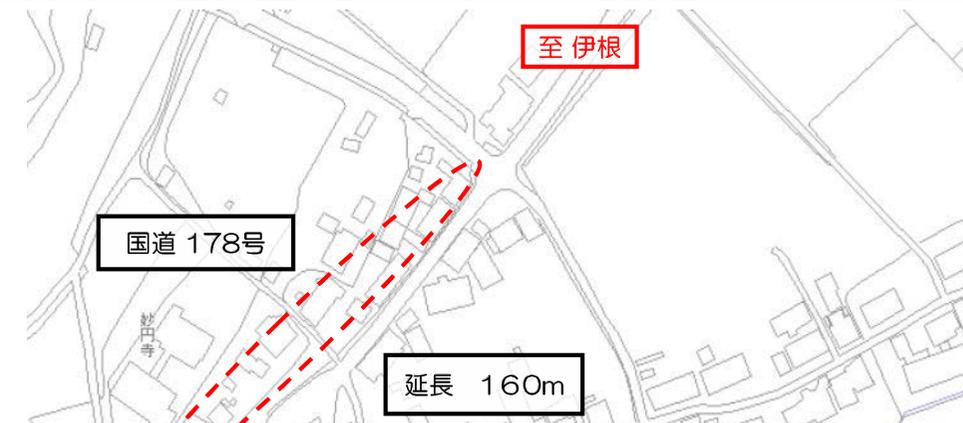
現在の状況 及 提案内容	<p><現況> 車道に段差があり、車両が通行する度に家屋が振動する。</p> <p><提案> 舗装の修繕をしてほしい。</p>		
実施内容	<p>工種 切削オーバーレイ 区画線（外側線）</p>	説明図面	
	<p>規模 延長L=160m 幅員W=3.2m 面積A=512㎡ 区画線L=120m</p>		
位置図

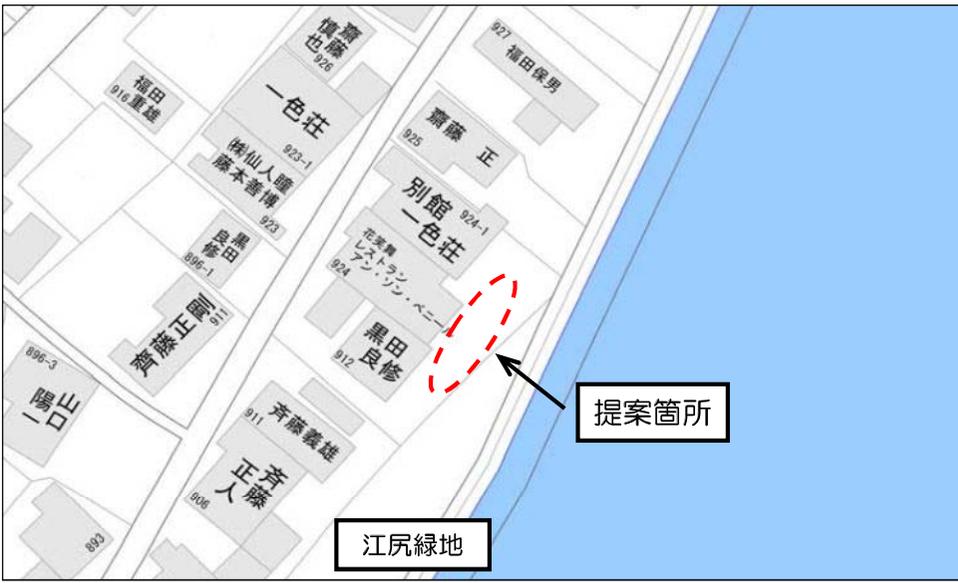
現在の状況及び提案内容	現況	公園整備が進められてきたが、側溝の未整備箇所があるため排水不良を起こしており、衛生的にも良くない。	
実施内容	提案	側溝整備を進めてほしい。	
実施内容	工種	実施しない。	説明図面
実施内容	規模		
位置図

備考	境界が未確定のため整備できない。 排水不良については他事業（港湾修繕）で改善する。

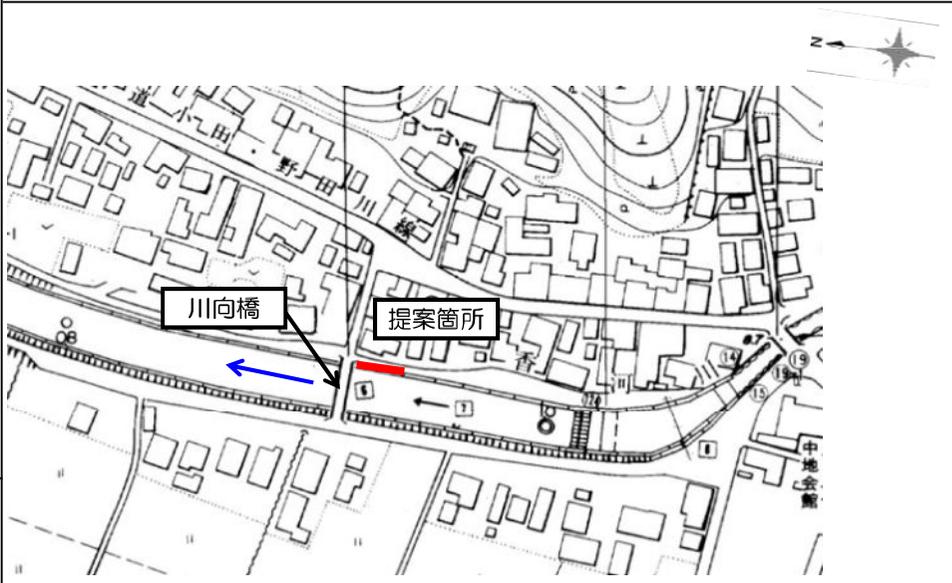
所 在 地	与謝野町石川地内 川向橋上流右岸30m	
現 在 の 状 況 及 提 案 内 容	<p>現況 ブロック積と堤防の境目から水が浸透し路面が沈下しており崩壊の危険性がある。</p> <p>提案 沈下箇所を修繕してコンクリート舗装等の水が浸透しないような対策を実施してほしい。</p>	
実 施 内 容	<p>工種 実施しない。 (補修済みのため)</p> <p>規模</p>	
位 置 図

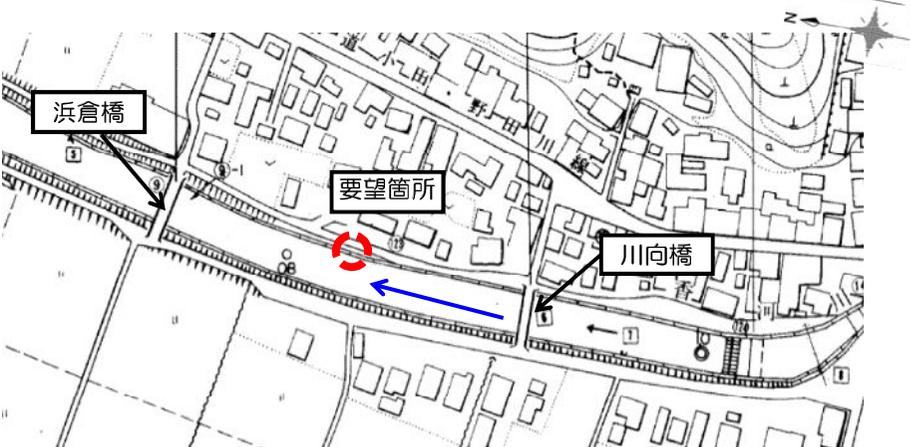
現在の状況 及 提 案 内 容	<p>現況 フラップゲートが壊れて完全に閉まりきらないため豪雨時には水が堤内地に逆流する。</p> <p>提案 フラップゲートを修繕して完全に閉まるようにしてほしい。</p>	
実施内容	<p>工種 実施しない</p> <p>規模</p>	説明図面
位置図

備 考	維持修繕工事で実施

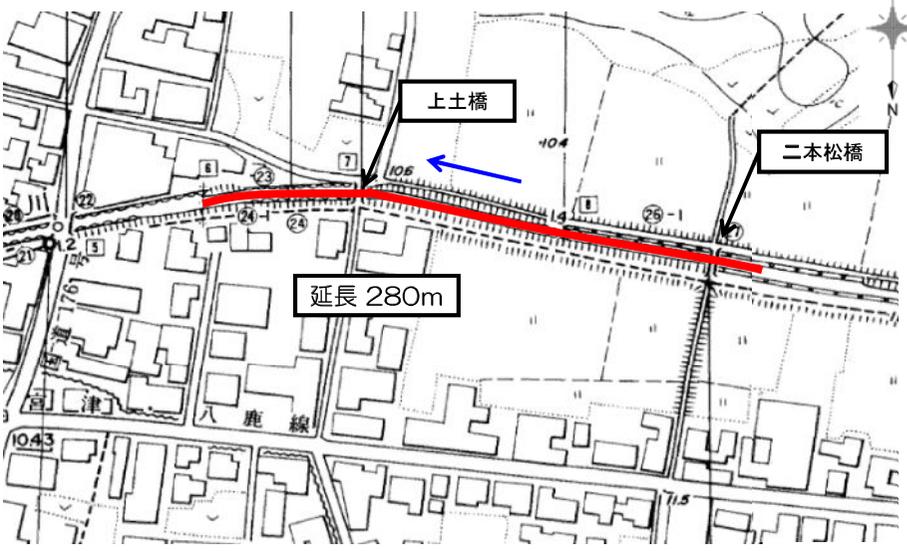
番号	審査番号 (受付番号 020)	写真
路線・河川名等	二級河川 岩屋川	
所在地	与謝野町幾地地内 二本松橋少し上流より下流へ280m区間	
現在の状況 及 提案内容	現況 この区間は、土砂が堆積しており水の流れを阻害しているため、氾濫の危険性がある。

説明図面
備考	河川維持管理機能上緊急性は低いため、今後経過観察とし、必要に応じて対応する。

提案 浚渫を実施し豪雨時にも水が円滑に流れるようにしてほしい。	
実施内容	工種 実施しない。	
	規模	
位置図

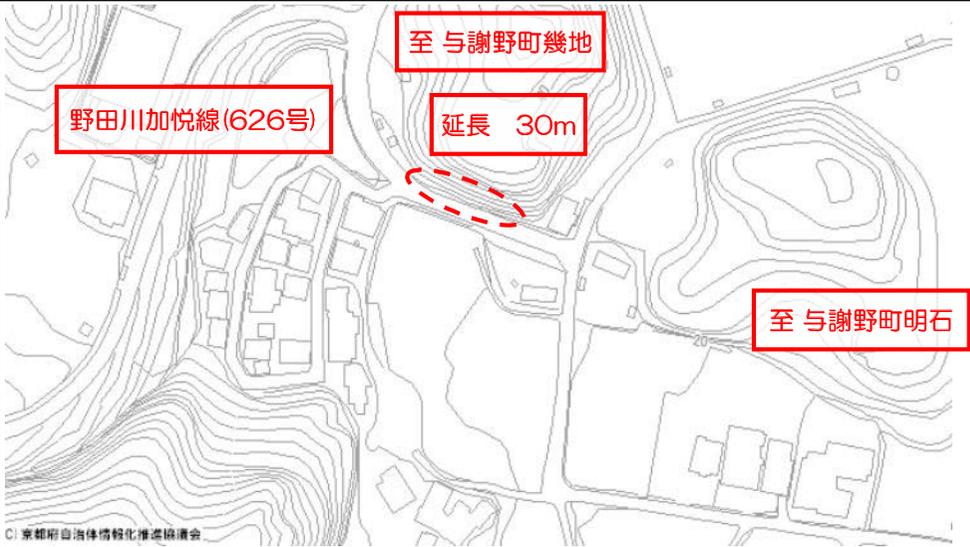
所在地	与謝野町 三河内 地内 （株アイフル資材置場付近）			
現在の状況 及 提案内容	<p><現況> この道路は付近の小学生の通学路であるが、路肩が狭く登下校が大変危険です。</p> <p><提案> 道路の側溝に蓋掛けをしてほしい。</p>			
実施内容	工種	実施しない	<p>説明図面</p>

備考	内カーブであり蓋を掛け歩行者を誘導するのは危険である。		<p>© 京都府自治体情報化推進協議会</p>

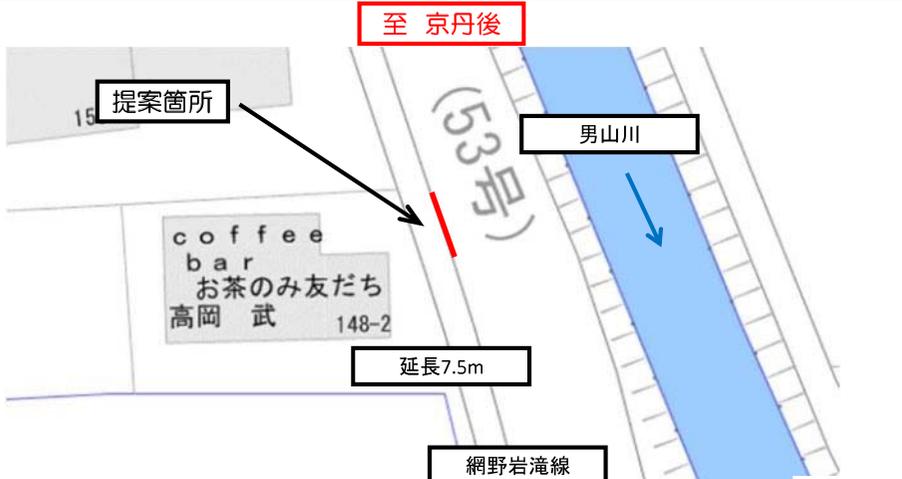
所在地	与謝野町男山地内			
現在の状況 及 提案内容	現況	街渠が沈下し、自転車等の通行に支障があり危険である。	説明図面	
	提案	街渠のやり替え		
実施内容	工種	街渠補修
