H28 府民公募型整備事業【安心・安全整備】（ 市町協働型 **府民提案型** ）

H28 府民公募型安心・安全整備事業（市町協働型・**府民提案型**）

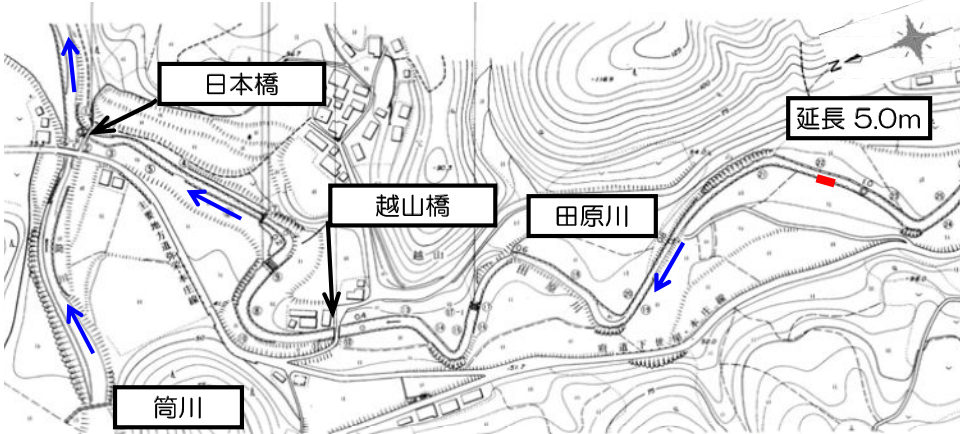
<p>説明図面</p>

所在地	伊根町菅野地内 田原川左岸	
現在の状況 及 提案内容	<p>現況 石積み護岸が崩れ、耕作地の畦畔まで侵食を受けており、侵食が進むと田んぼに被害がおよぶ。</p> <p>提案 護岸を復旧してほしい。</p>	
実施内容	<p>工種 プロック積護岸の整備（左岸）</p> <p>規模 延長 5.0m</p>	
位置図

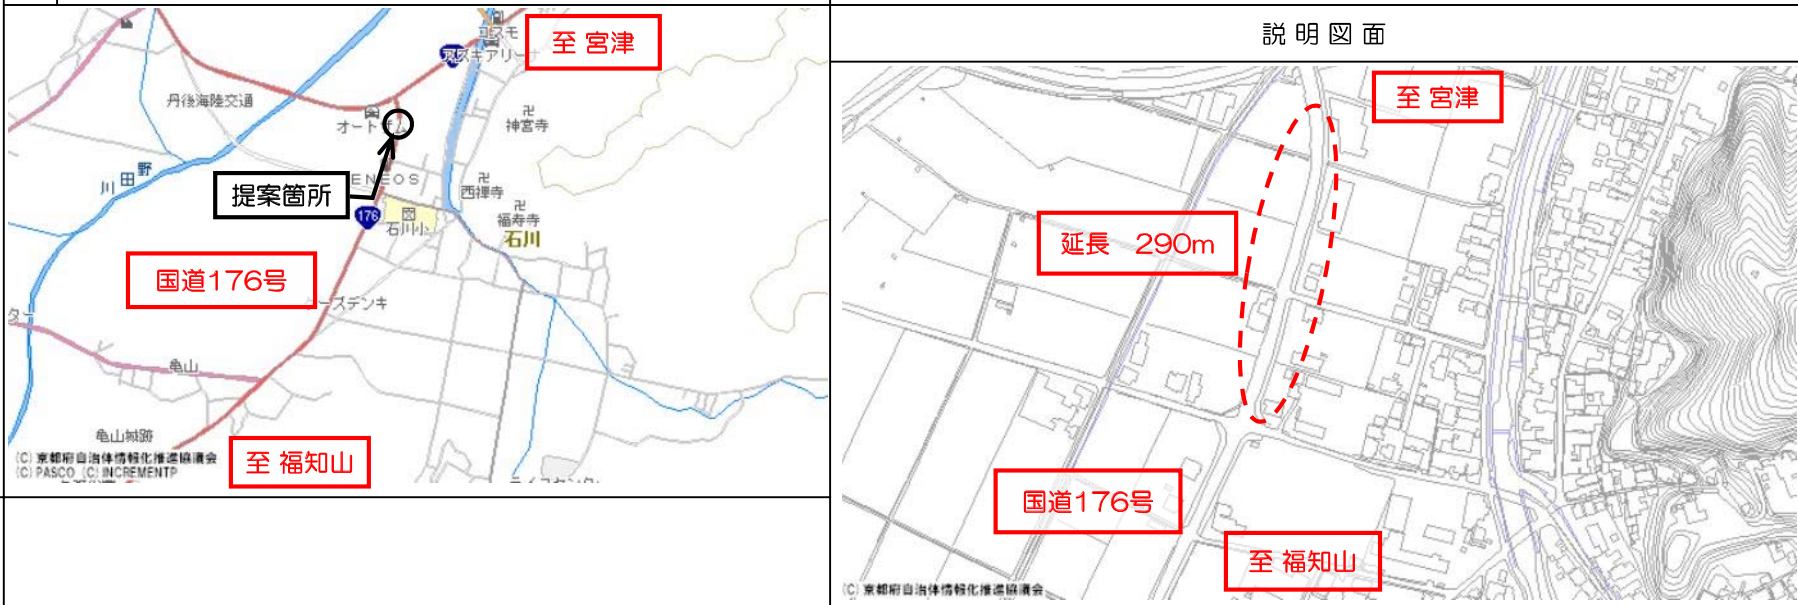
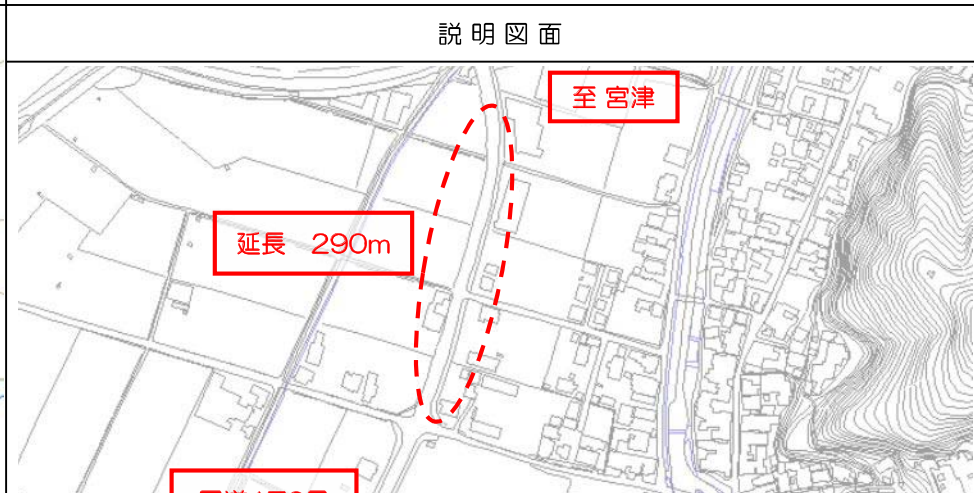
所在地	与謝野町 石川 地内 石川郵便局よりジャパンまで			
現在の状況 及 提案内容	<p><現況> 舗装の老朽化によりクラックが激しく、車両の通行に支障があるとともに、近隣家屋の振動が激しい。</p> <p><提案> 舗装の打換えをしてほしい。</p>			
実施内容	工種	舗装の修繕。〈一部実施〉	<p style="text-align: center;">説明図面</p>

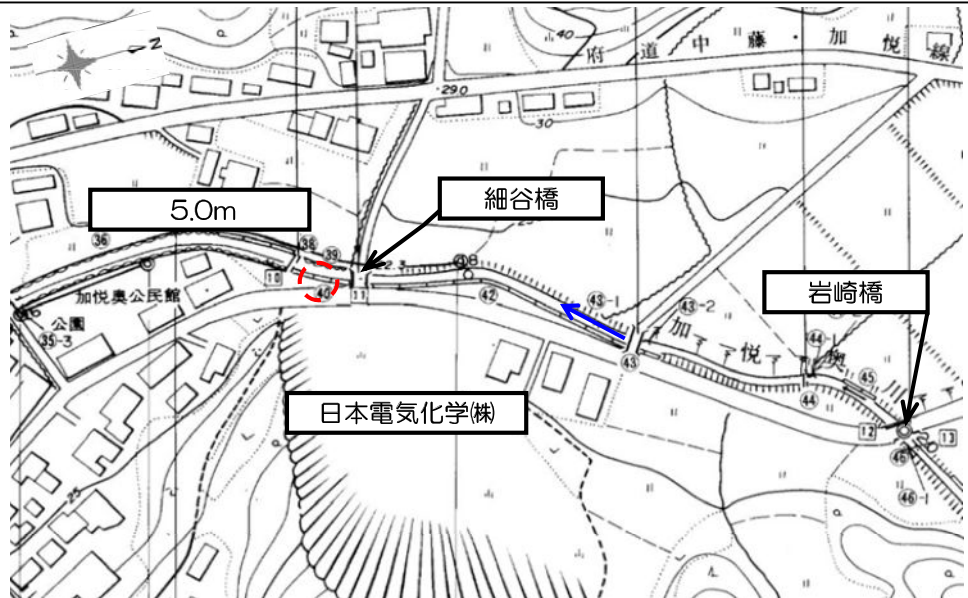
<p>説明図面</p>

所在地	与謝野町加悦奥地内 細谷橋下流の岩崎堰と青山水路との接合部（約幅2.0mの陥没）		
現在の状況 及 提案内容	<p>現状 接合部に陥没箇所があり、加悦奥川の石積み護岸の崩落の危険がある。</p> <p>提案 陥没部の埋戻し 石積みからの土砂流出防止</p>		
実施内容	<p>工種 護岸背面埋戻し 護岸整備（左岸）</p> <p>規模 5.0m</p>		
位置図

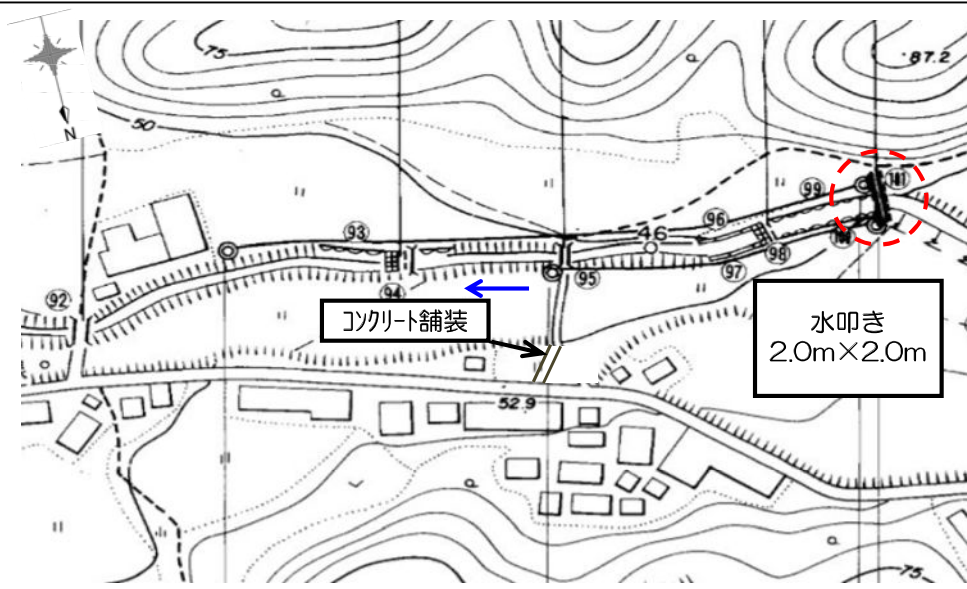
<p>説明図面</p>

番号	審査番号 (受付番号 090)	写真
路線・河川名等	二級河川 加悦奥川	 
所在地	与謝野町加悦奥地内 加悦奥川起点より250m下流。 堰堤周辺30m	
現在の状況 及 提案内容	<p>現況 堤体及び水叩き部は石張りであり、その一部が抜け落ちたりめくりあがって深く掘れている状態で、崩壊が心配である。その上流には土砂が多く堆積している。</p> <p>提案 石積みの補修を行って堤体の安定を確保してほしい。土砂の撤去をして、氾濫を防止してほしい。</p>	
実施内容	<p>工種 落差工 水叩き工修繕</p> <p>規模 水叩き：2.0m×2.0m</p>	
位置図

備考	堰堤上流の堆砂の勾配は、維持管理上問題のない緩い範囲であり緊急性が低いので、土砂撤去は実施しない。

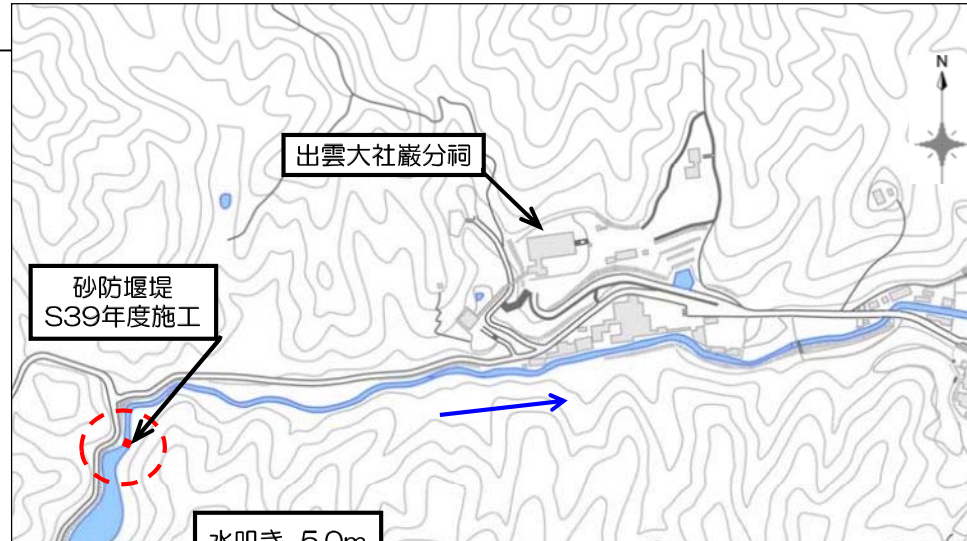
現在の状況 及 提案内容	現況 砂防堰堤の水叩きが破損しており、豪雨の際に堰堤に影響がないか心配である。				
	提案 水叩きの修繕を行ってほしい。				
実施内容	工種 水叩き修繕				
	規模 5.0m				
位置図

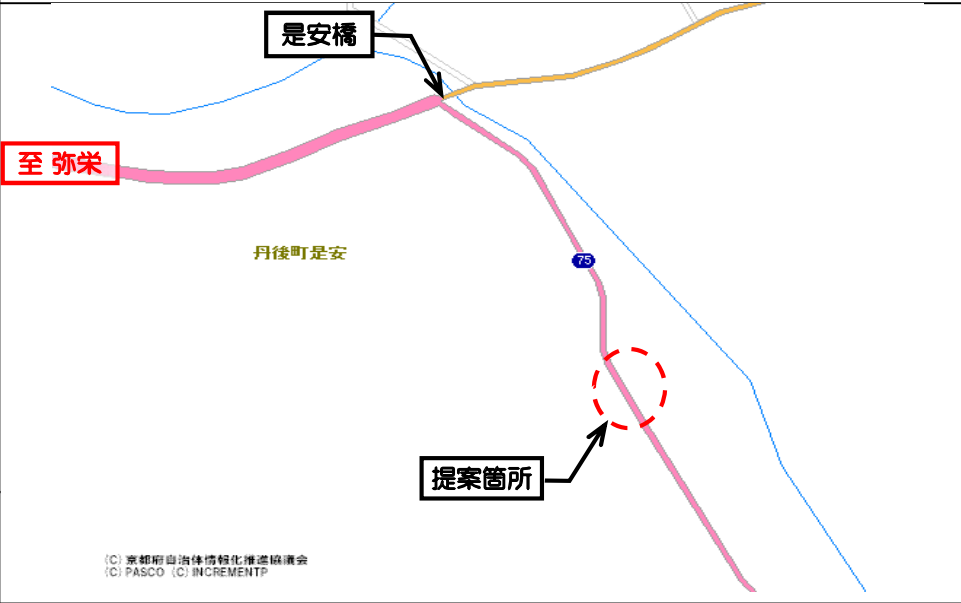
現在の状況及び提案内容	<p><現況> 路肩が土羽構造のため、土砂等が水路に入り維持管理の支障となっている。</p> <p><提案> 水路改修及び路肩拡幅。(約150m)</p>

備考	<p>現在、特に危険な状況にない。</p>
