H28 府民公募型整備事業【安心・安全整備】（市町協働型 ・ 府民提案型）

番号	審査番号（受付番号 124）		写真	
路線・河川名等	主要地方道 久美浜湊宮浦明線（49号）		   	
所在地	京丹後市久美浜町長柄 地内		   	
現在の状況 及 提案内容	現況			
	提案	路側帯へのグリーンラインの設置		
実施内容	工種	区画線工		
	規模	延長100m		
位置図	 		<p>説明図面</p>  	
備考	一部実施とする。

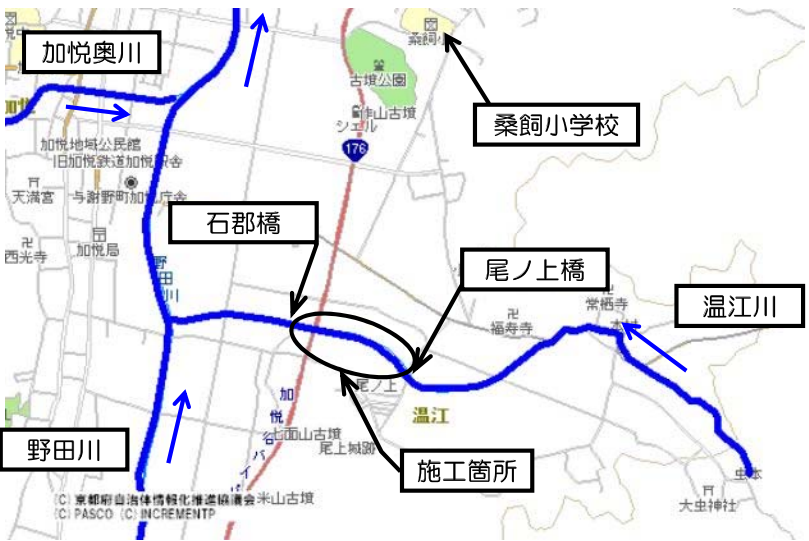
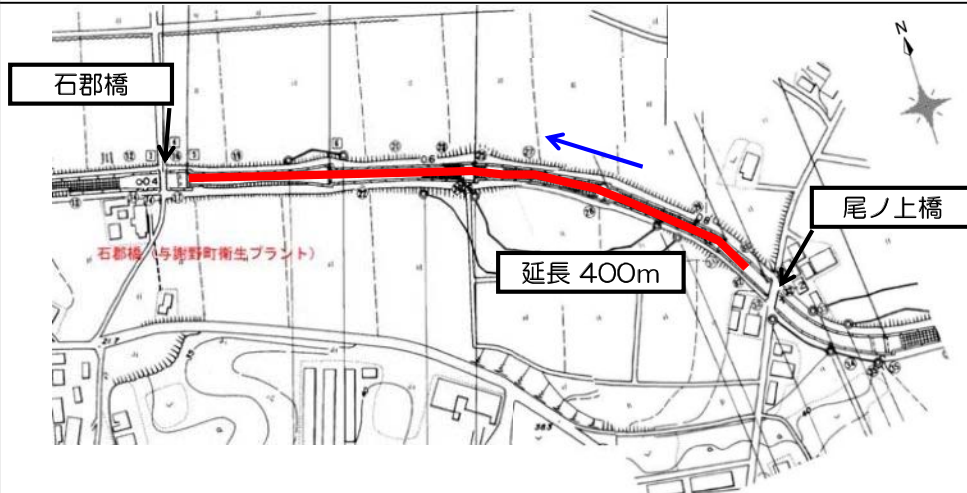
現在の状況 及 提案内容	現況	土砂が堆積しており水の流れを阻害しているため氾濫の危険性がある。	石郡橋～上流

提案	浚渫を実施し豪雨時でも水が円滑に流れるようにしてほしい。		
実施内容	工種	実施しない。	説明図面	
	規模			
位置図

備考	河川維持管理機能上緊急性は低いため、今後経過観察とし、必要に応じて対応する。

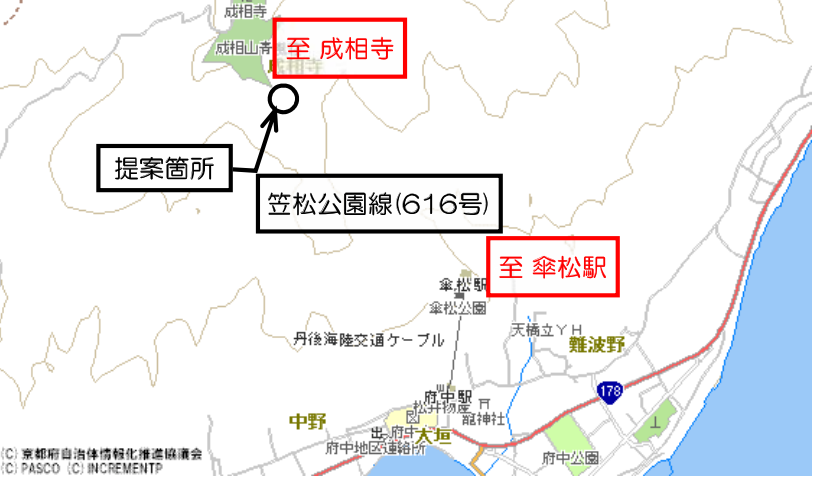
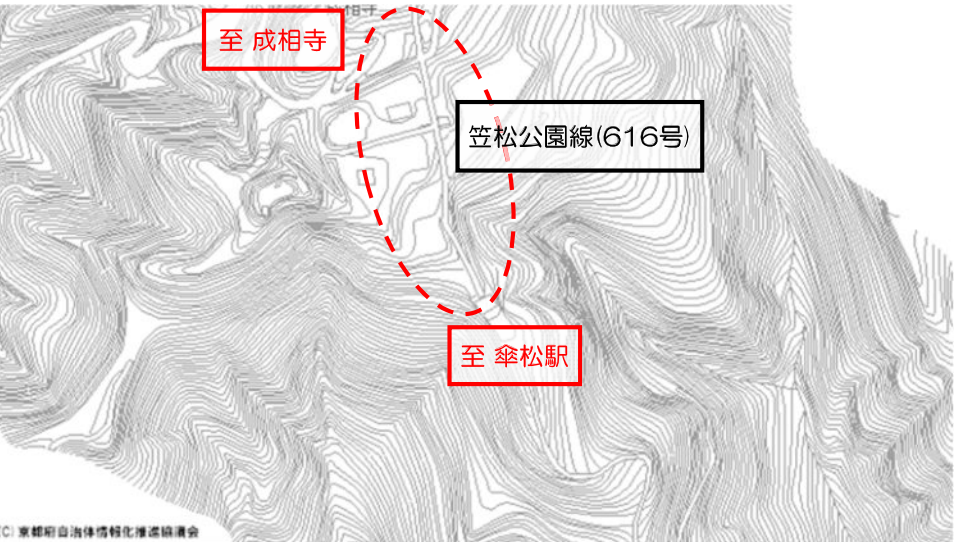
現在の状況 及 提 案 内 容	<p><現況> 山間部の道路のため視認性が悪く、コンクリート舗装の老朽化が著しく、路面のひび割れ、凹凸が著しい為、バスの運行と歩行者においても、段差が生じているので危険である。</p> <p><提案> 舗装の打換え及びカーブミラーを設置してほしい。</p>		
実施内容	<p>工種 舗装の修繕</p> <hr/> <p>規模 損傷の著しい箇所</p>		
位置図

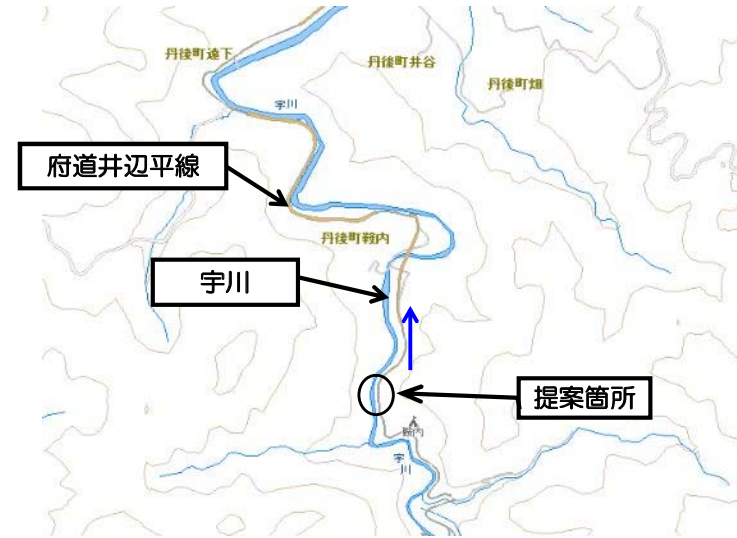
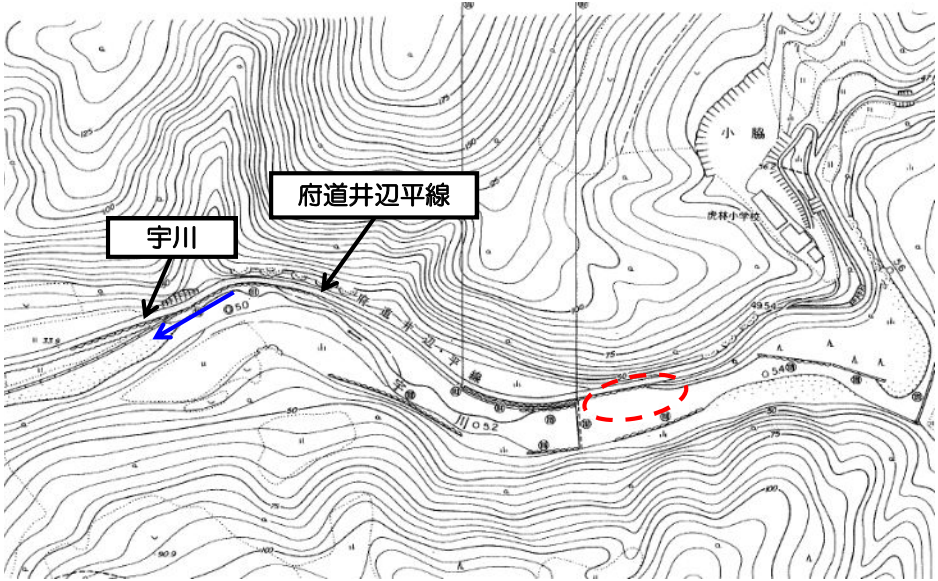
番号	審査番号（受付番号 142）		写真	
路線・河川名等	二級河川 宇川			
所在地	京丹後市丹後町鞍内 地内			
現在の状況 及 提案内容	現況	土砂が堆積し、水路から取水出来なくなる。

備考	河川維持管理機能上、緊急性は低いため。

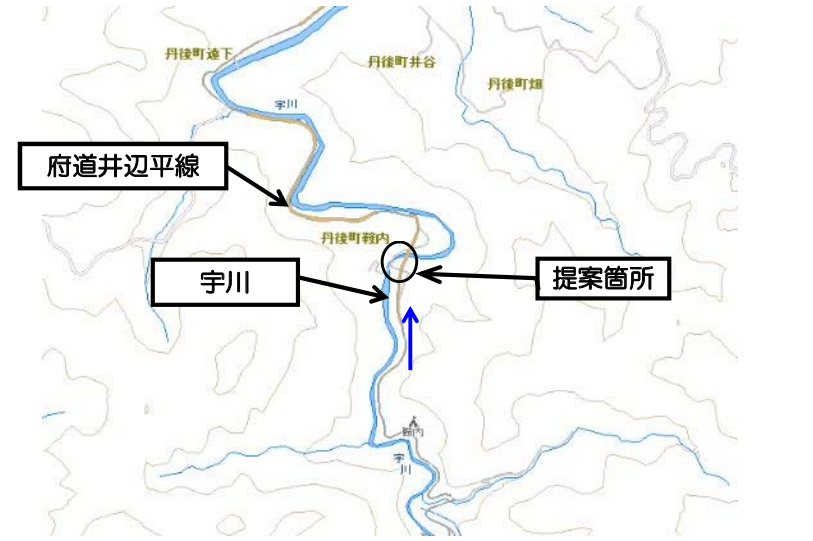
所在地	京丹後市丹後町鞍内地内			
現在の状況 及 提案内容	現状	護岸が浸食され、河川内の水が市道直下まで迫っており市道の通行が危ぶまれる。		
	提案	護岸の復旧		
実施内容	工種	実施しない		
	規模			
位置図

説明図面	
			備考 河川維持管理機能上、緊急性は低いため。
