H28 府民公募型整備事業【安心・安全整備】（市町協働型 ・ 府民提案型）

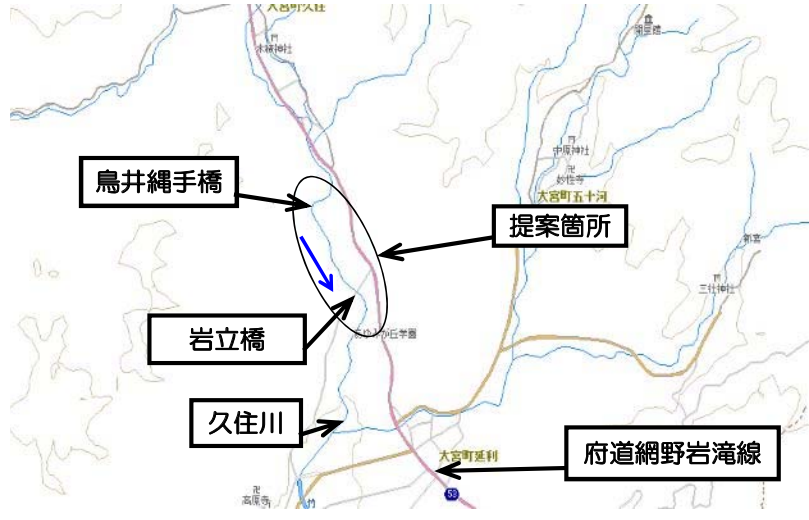
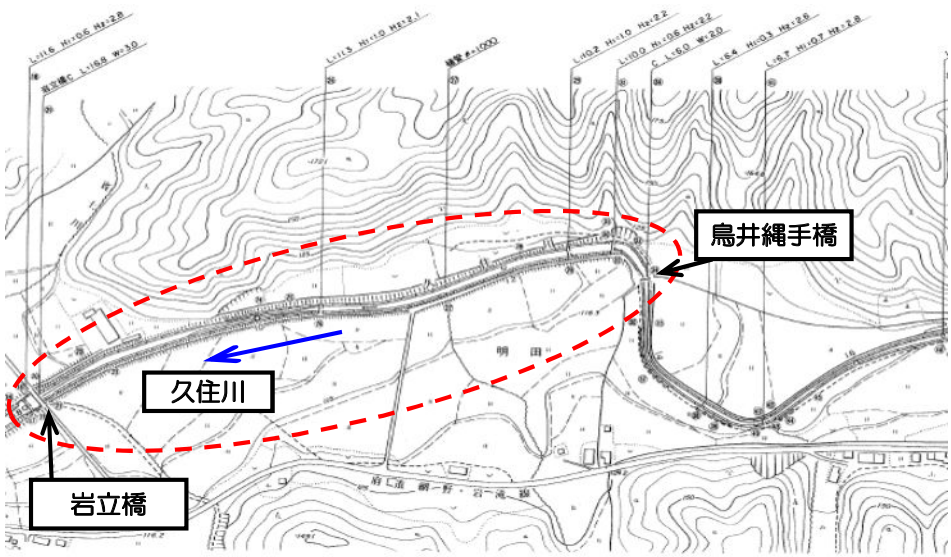
番号	審査番号（受付番号 148）	写真	
路線・河川名等	二級河川 久住川		
所在地	京丹後市大宮町久住地内		
現在の状況 及 提案内容	現況 川の土砂堆積が大きく、大雨時には水位が上がり農地に水が入りそうなるほどになる。

提案 浚渫		
実施内容	工種 実施しない		
	規模		
位置図

備考	河川維持管理機能上緊急性は低いため、今後経過観察とし、必要に応じて対応する。

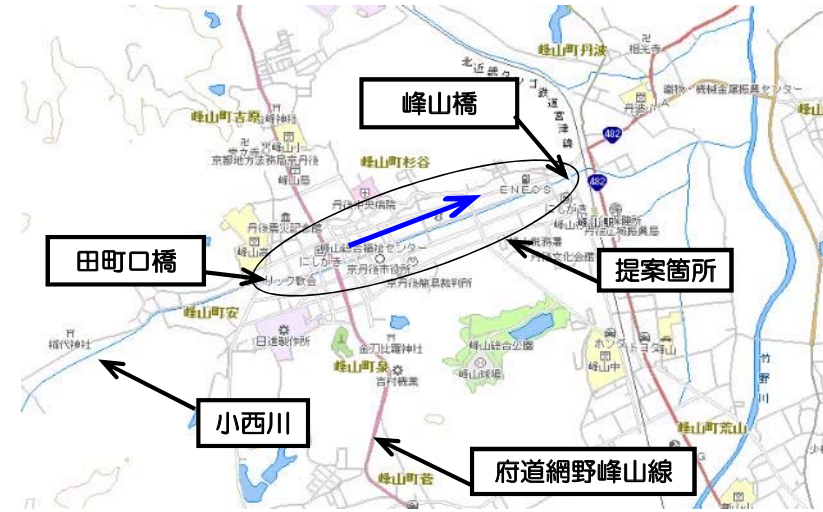
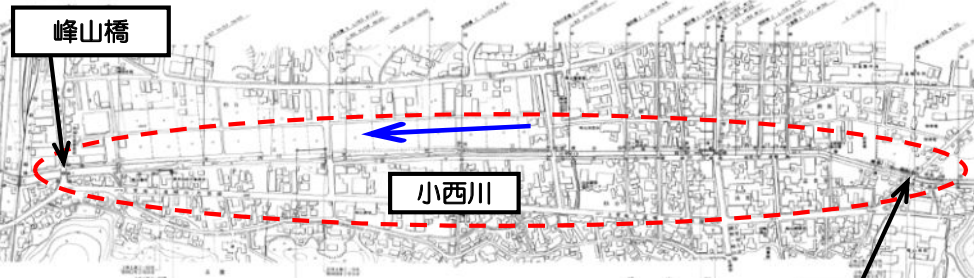
番号	審査番号（受付番号 150）	写真	
路線・河川名等	二級河川 小西川		
所在地	京丹後市峰山町杉谷地内		
現在の状況 及 提案内容	現況	逆流防止弁が錆びており、雑草等も繁茂している。

提案	新しいものに更新を行う。	
実施内容	工種	実施しない	
	規模		
位置図

備考	河川維持管理機能上、緊急性は低いため。

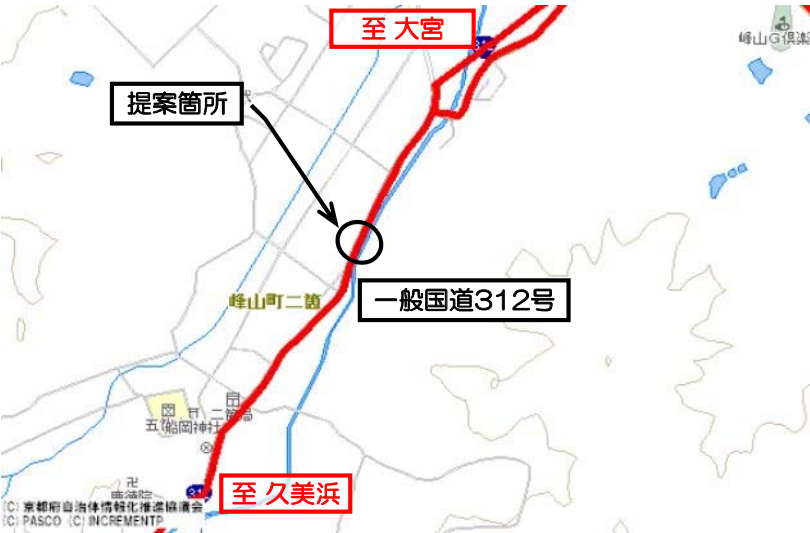
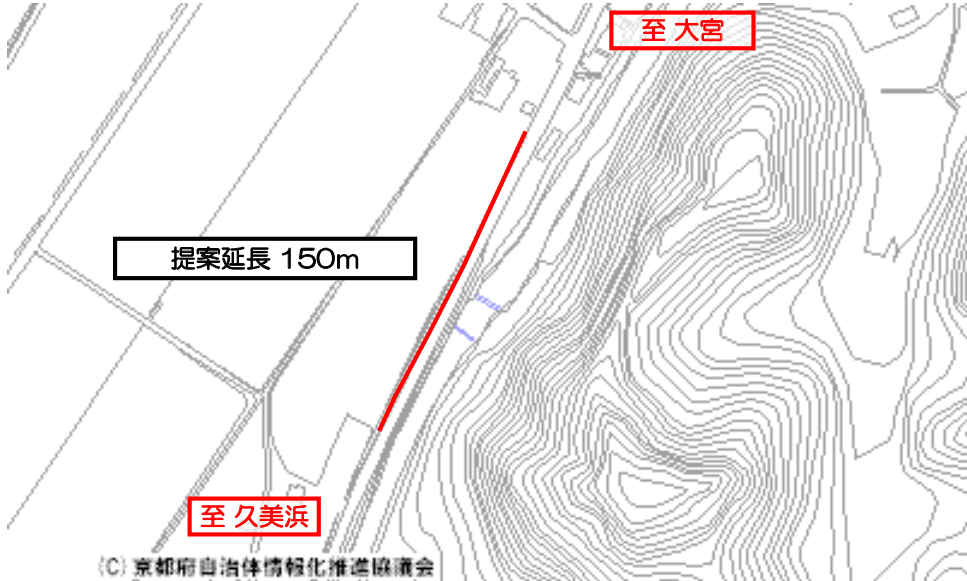
番号	審査番号（受付番号 154）		写真	
路線・河川名等	一般国道312号			
所在地	京丹後市峰山町二箇 地内			
現在の状況 及 提案内容	現況	路肩が狭く危険である(路肩擁壁を途中まで設置済み)

提案	擁壁を継続して設置して道路拡幅を行なう		
実施内容	工種	実施する		
	規模

備考	H27年度採択済

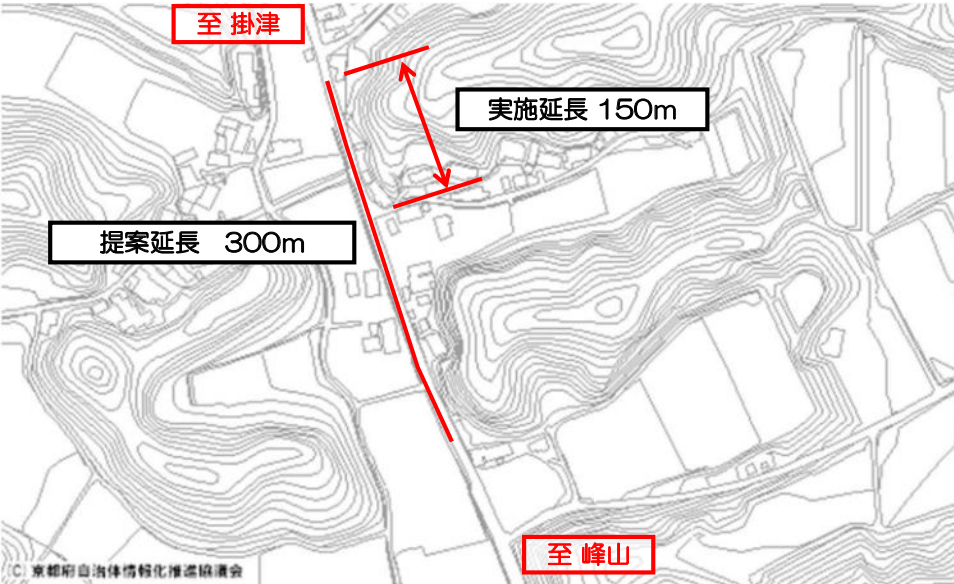
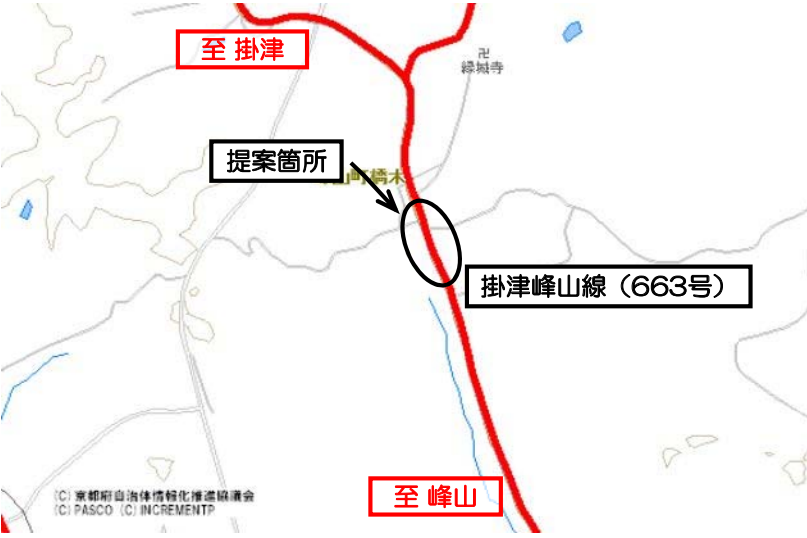
現在の状況 及 提案内容	現況	アスファルト舗装が摩耗し、クラック等が生じて、通行時に振動が大きい	説 明 図 面	
	提案	舗装修繕		
実施内容	工種	舗装工

規模	延長 150m		
位置図

備考	一部実施とする。

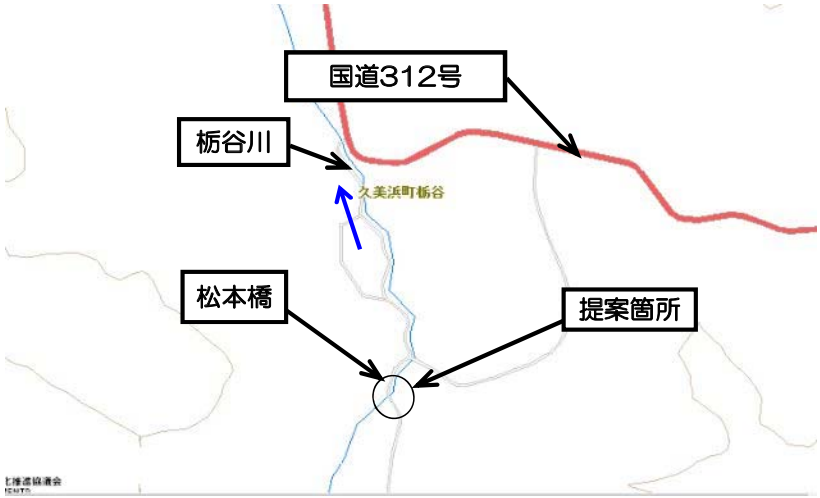
所在地	京丹後市久美浜町栃谷地内			
現在の状況 及 提案内容	現況	石垣が欠損崩壊している。	説明図面	
	提案	石垣欠損部の復旧またはコンクリートでの補強補修		
実施内容	工種	護岸工

規模	延長 5m		
位置図

<p>備考</p> <p>兼用護岸であり、道路として必要な施設は道路管理者が実施する。</p>	
備考	兼用護岸であり、道路として必要な施設は道路管理者が実施する。

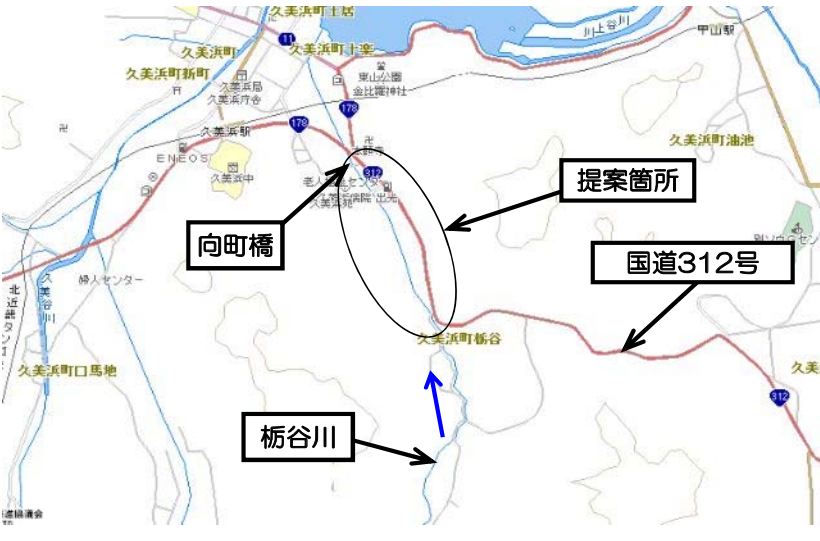
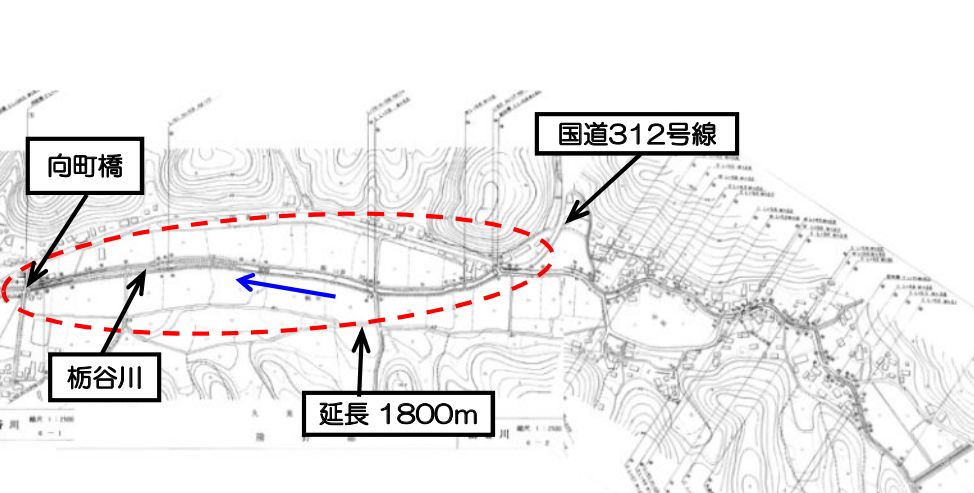
所在地	京丹後市久美浜町栃谷地内		
現在の状況 及 提案内容	現況 土砂の堆積が大きく、大雨時の田畑や住宅への浸水被害が想定される。

提案 土砂の浚渫		
実施内容	工種 浚渫工

規模 延長 約1800m（一部実施）		
位置図	説明図面		
備考	土砂堆積箇所のみ実施する。（H27一部採択済み）
