平成29年度 府民公募型整備事業【安心・安全整備】（市町協働型・府民提案型）

平成29年度 府民公募型整備事業【安心・安全整備】（市町協働型 **府民提案型**）

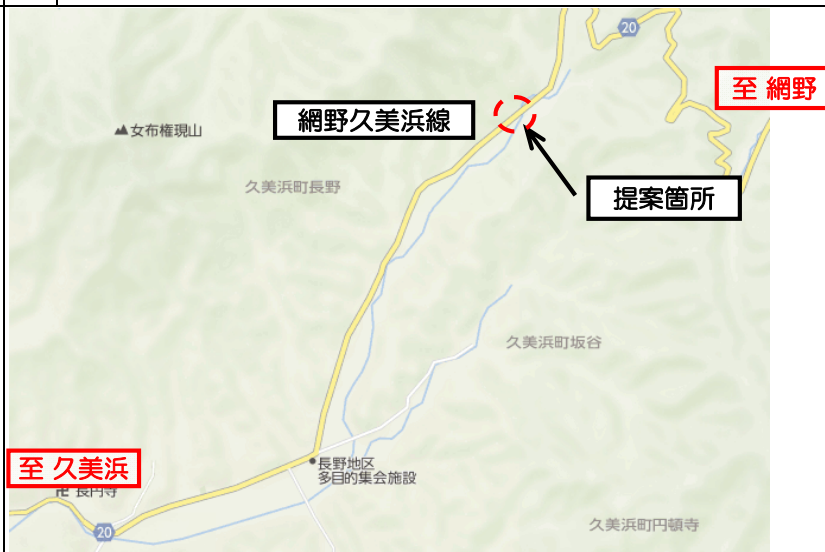
所在地	京丹後市久美浜町長野 地内 こがや谷橋の取合い部分		 	
現在の状況 及 提案内容	現況	段差が年々大きくなり通行に支障がある。	 	
	提案	オーバーレイによる段差の解消	 	
実施内容	工種	実施する ・オーバーレイ

規模	・幅8m 延長6m

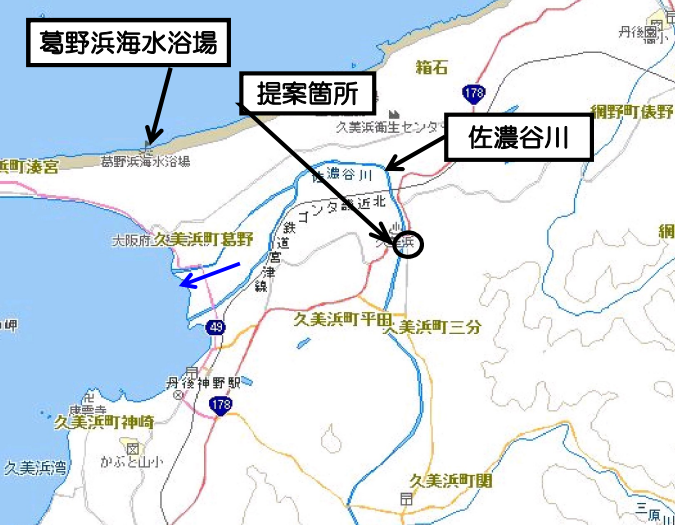
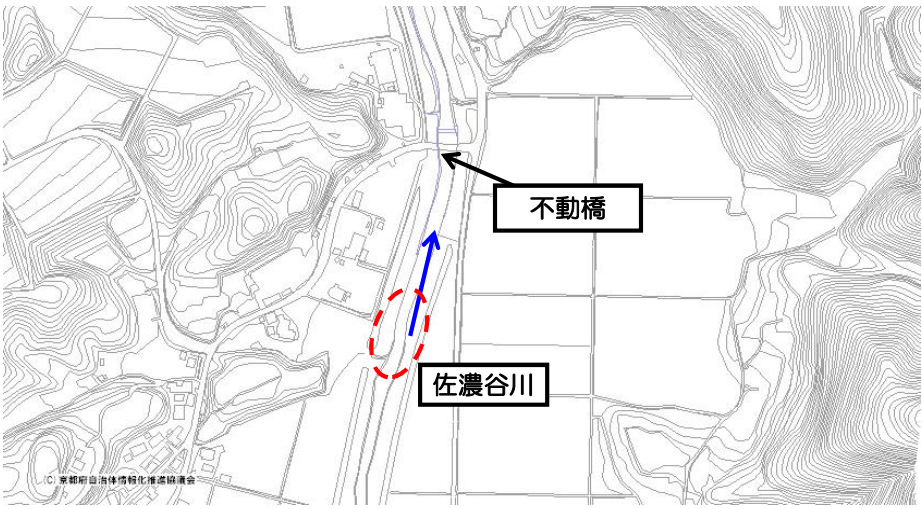
所在地	京丹後市久美浜町平田 地内 シタンダ排水路交点			
現在の状況 及 提案内容	現況	排水路と佐野谷川の合流点で土砂の堆積が多い		
実施内容	提案	土砂撤去	工種	実施しない。
	規模		説明図面	
位置図

備考	著しい土砂の堆積ではなく、緊急性が低い

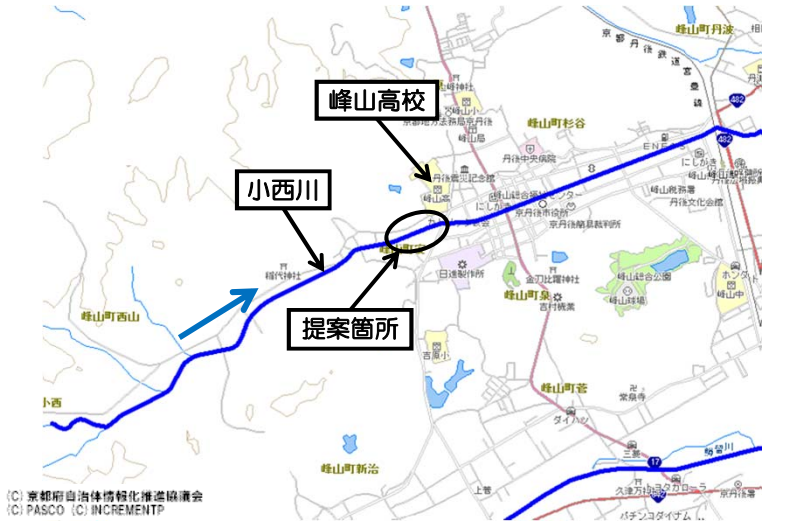
所 在 地	京丹後市峰山町安地内 桜木橋から下流、旧町との境まで			
現 在 の 状 況 及 提 案 内 容	現 況	多量の土砂等の堆積により河床の上昇と中洲の発生が恒常化し、かつ草等の繁茂も著しくなっている。水の流れを大きく阻害しており、大雨時には水があふれることが懸念される。また、景観も非常に損なっている。		
	提 案	浚渫		
実 施 内 容	工 種	実施しない		
	規 模			
位 置 図

説 明 図 面	
備 考	著しい土砂の堆積ではなく、緊急性が低い

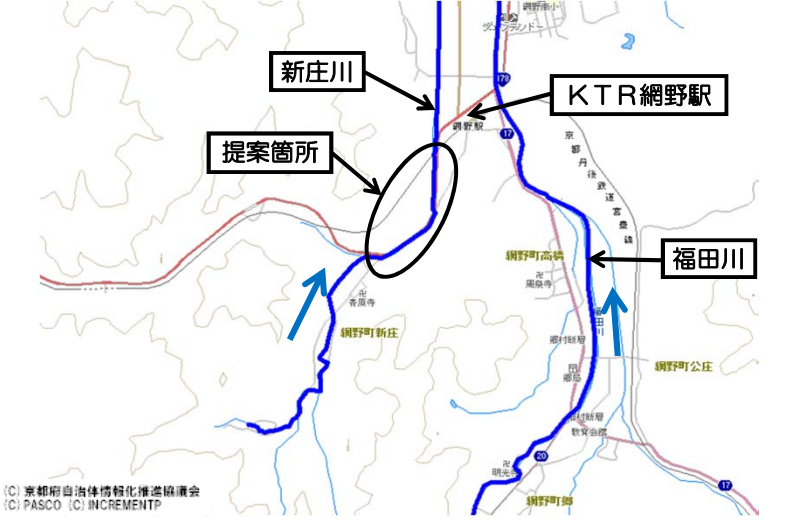
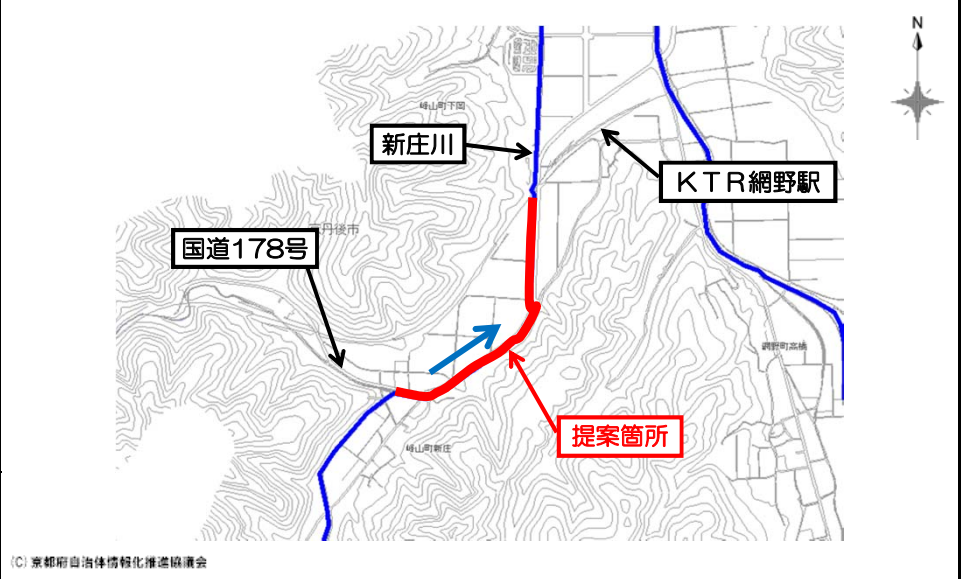
所在地	京丹後市網野町新庄地内 新庄川と引原川の合流点から網野駅西側KTR鉄橋まで			
現在の状況 及 提案内容	現況	新庄川と引原川の合流点から網野駅西側KTR鉄橋までの間に土砂が堆積している。		
	提案	浚渫		
実施内容	工種	実施しない		
	規模			
位置図

説明図面	
	<p>備 考 著しい土砂の堆積ではなく、緊急性が低い</p>

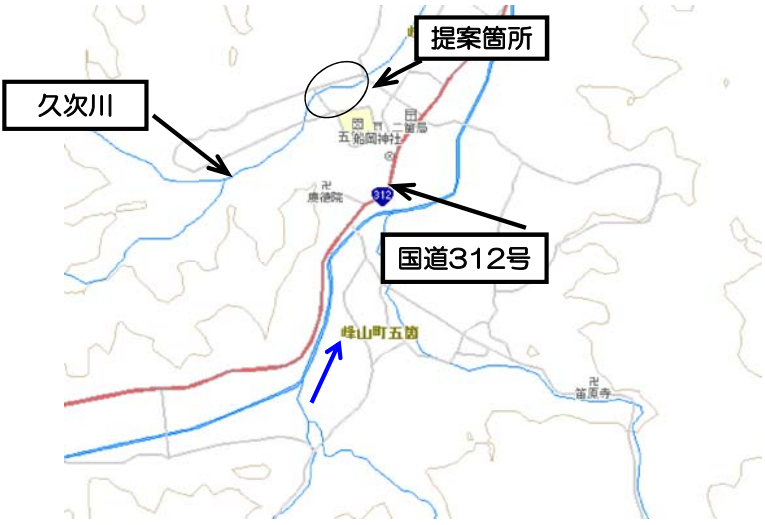
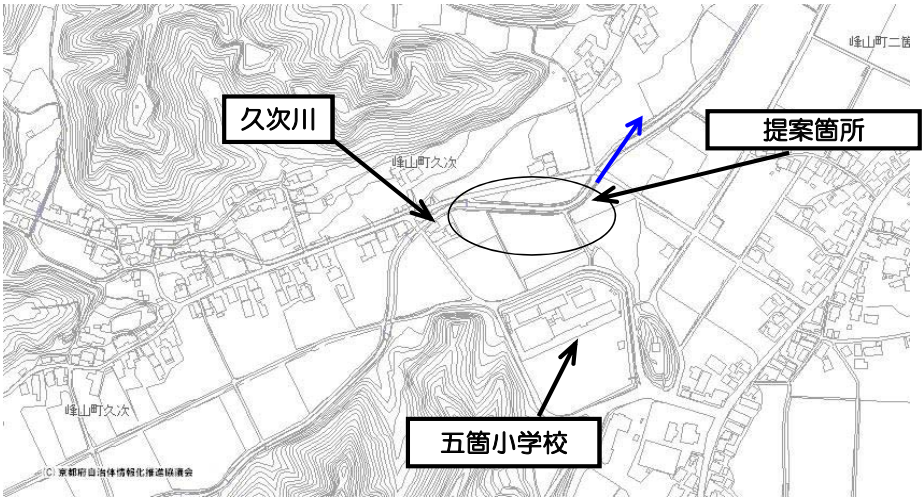
番号	受付番号 117		写 真	
路線・河川名等	二級河川 久次川			
所在地	京丹後市峰山町久次地内			
現在の状況 及 提案内容	現況	大雨で過去に被害が出そうになった。土砂堆積により河積が減ってきており、増水した際、被害が出る恐れがある。

説明図面
	備考 著しい土砂の堆積ではなく、緊急性が低い

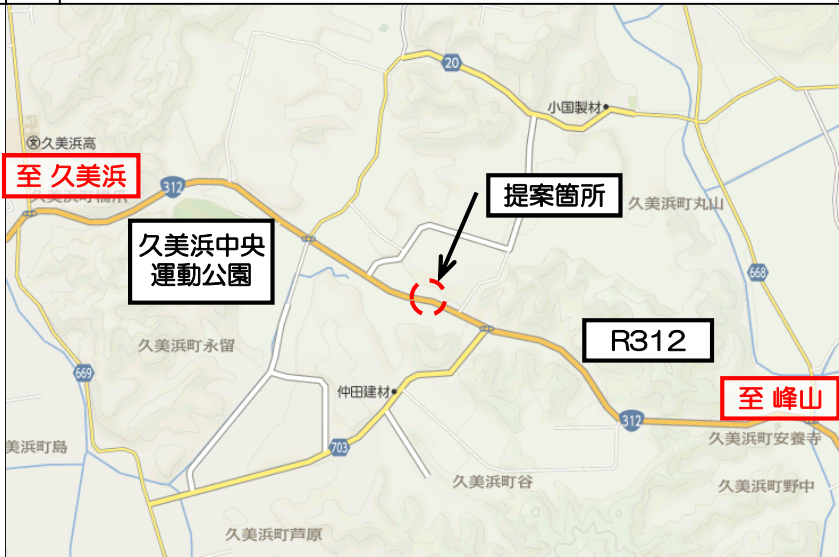
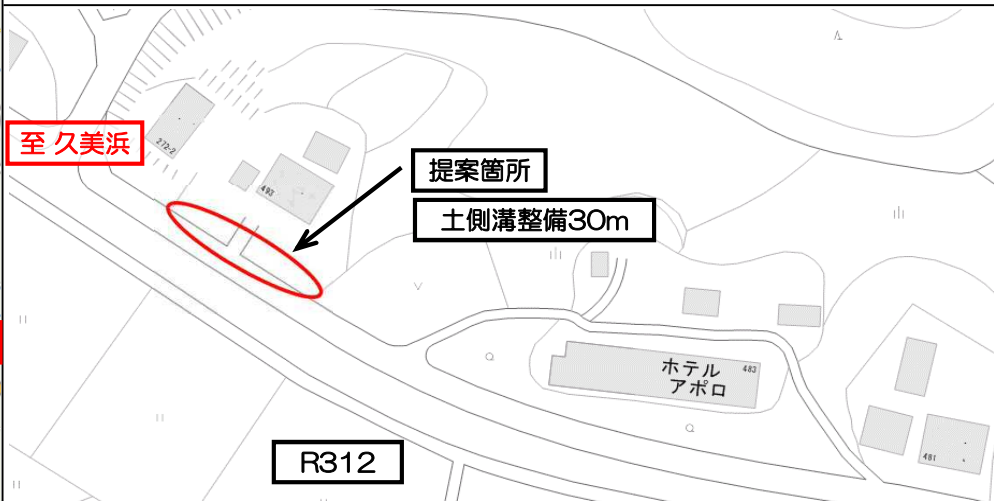
所在地	京丹後市久美浜町永留 地内 陸整工業の前30m				
現在の状況 及 提案内容	現況 土側溝で崩れやすい				
	提案 崩れないようにしてほしい				
実施内容	工種 実施しない				
	規模				
位置図

備考	道路の利用上の安心安全に関わらないため。

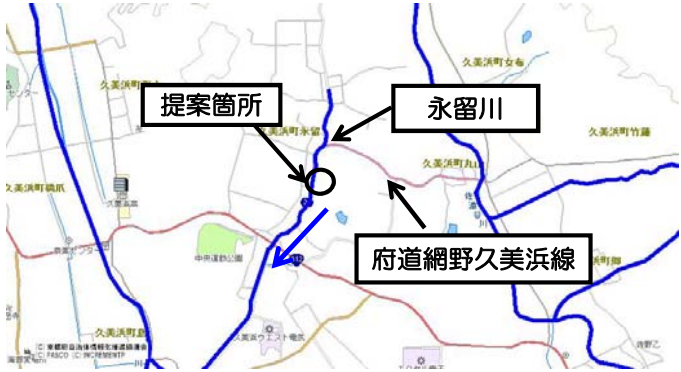
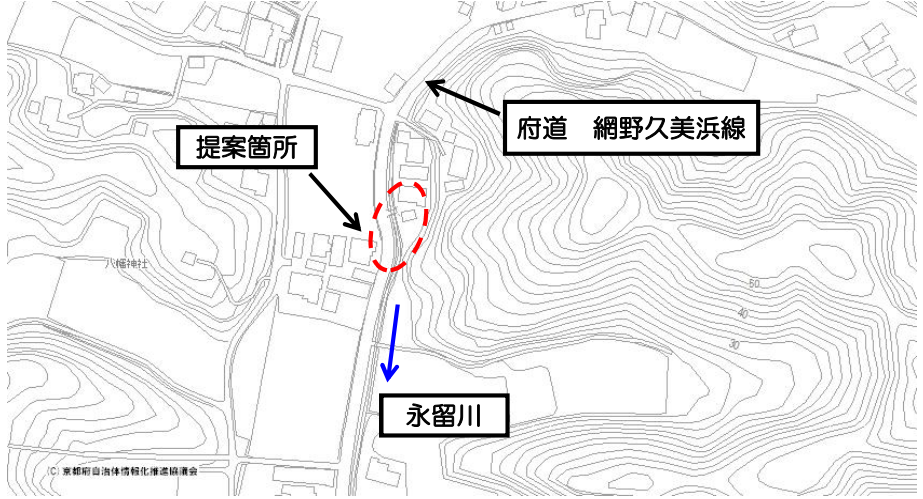
所在地	京丹後市久美浜町永留 地内			
現在の状況 及 提案内容	現況	土手が崩れている		
	提案	土手の補修		
実施内容	工種	実施しない。		
	規模			
位置図

備考	緊急性が低い。（経過観測を行います。）

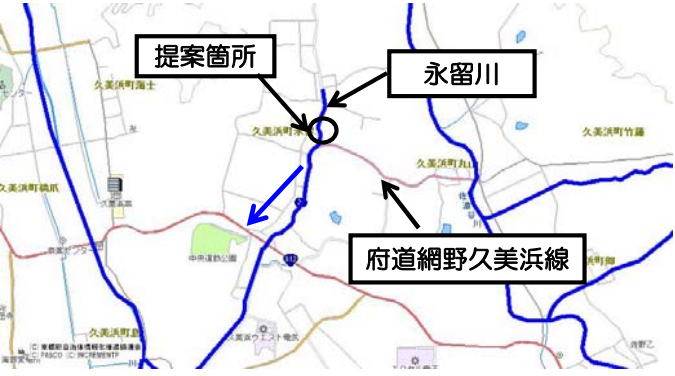
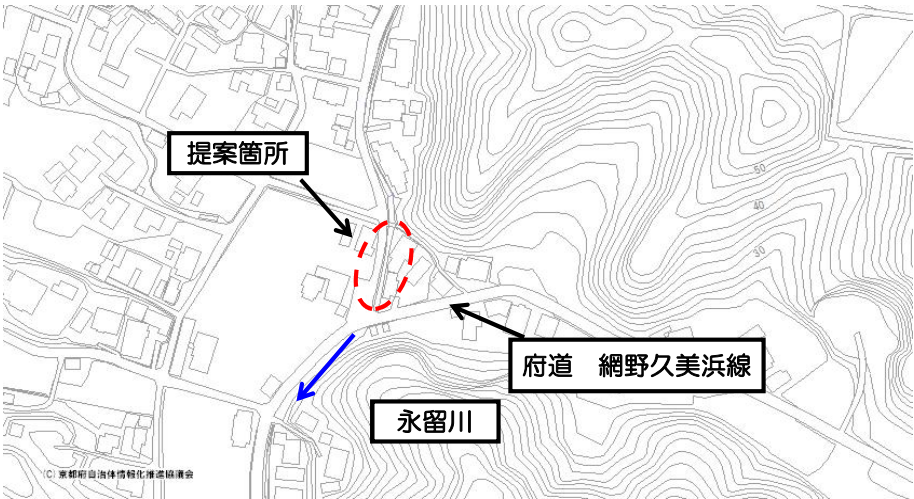
所在地	京丹後市久美浜町永留 地内			
現在の状況 及 提案内容	現況	木柵が腐食して崩れている		
	提案	土手の補修		
実施内容	工種	実施しない。	説明図面	
位置図

備考	緊急性が低い。（経過観測を行います。）

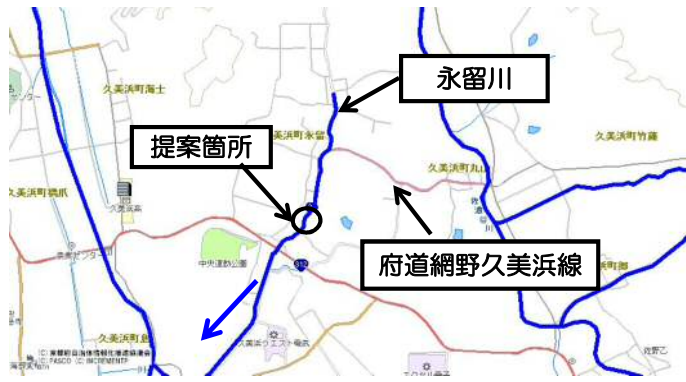
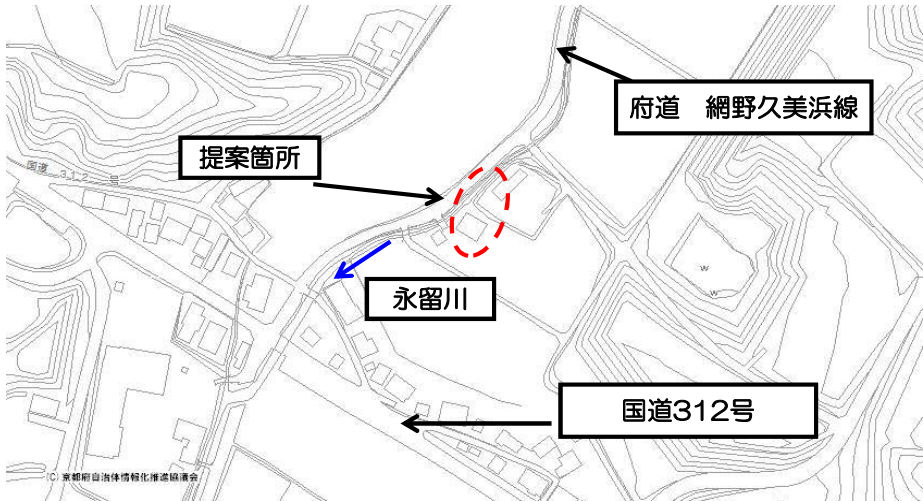
所在地	京丹後市久美浜町永留 地内			
現在の状況 及 提案内容	現況	土手が崩れている		
	提案	土手の補修		
実施内容	工種	護岸工	説 明 図 面	
	規模	延長5m		
位置図
