H29 府民公募型整備事業【安心・安全整備】（ 市町協働型 ・ 府民提案型 ）

番号	受付番号 149		写 真	
路線・河川名等	2級河川 川上谷川			
所在地	京丹後市久美浜町市場地内 市場大橋～新庄区境			
現在の状況 及 提案内容	現況	土砂が堆積し、洪水時に氾濫の危険がある。	説明図面	
	提案	河川の拡幅、浚渫		
実施内容	工種	護岸工		
	規模	延長 約30m		
位置図			<p>備 考</p> <p>一部実施</p> <p>(C) 京都府自治体情報化推進協議会</p>

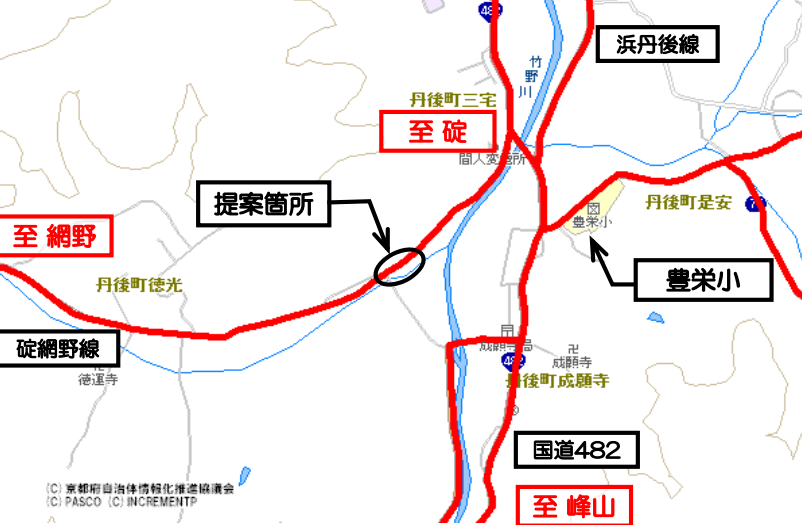
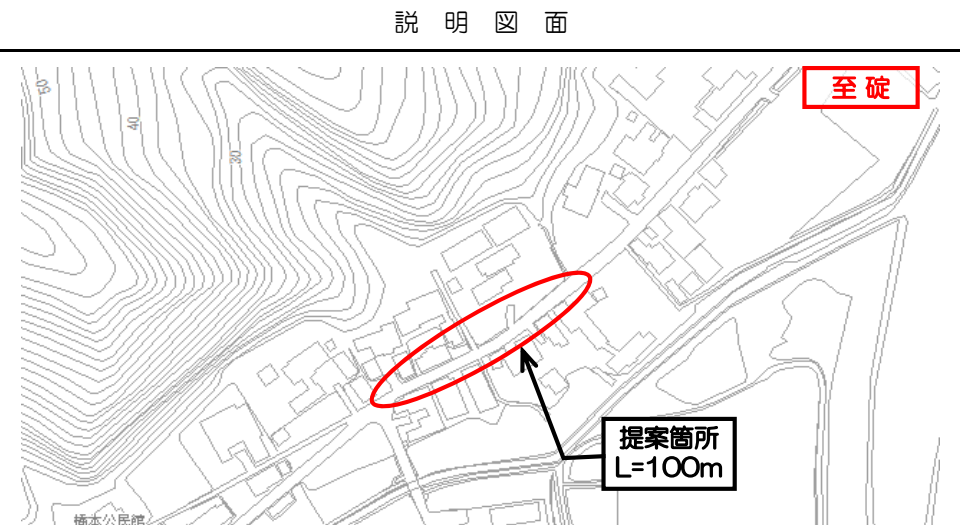
現在の状況 及 提案内容	現況	交通量が多いが側溝の蓋掛も歩道もないため、歩行者の通行が大変危険である。季節排水横断管の水はけも悪い。また、路面状況も悪化している。		
	提案	側溝の蓋掛け、横断配水管の整備、及び舗装修繕		
実施内容	工種	自由勾配側溝工	説明図面	
	規模	延長 L=100m		
位置図

備考	一部実施（舗装は緊急性が低い）

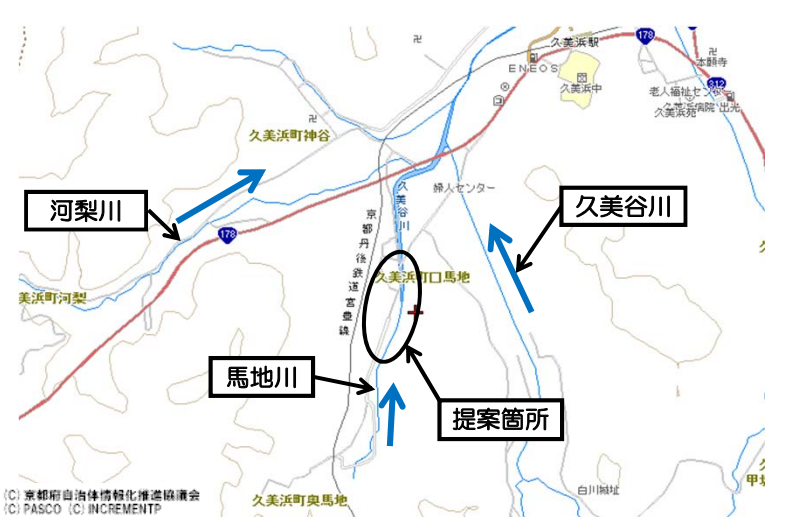
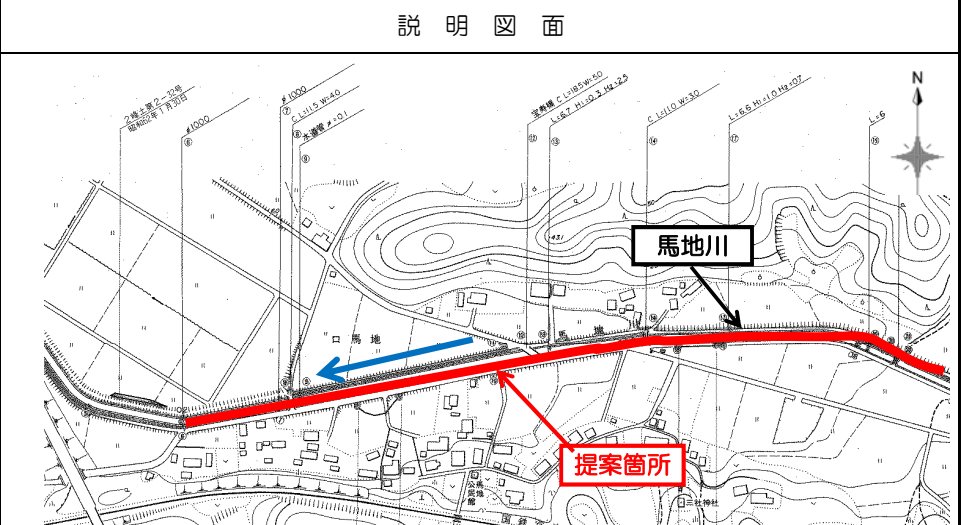
番 号	受付番号 160		写 真	
路線・河川名等	2級河川 馬地川

所 在 地	京丹後市久美浜町奥馬地地内 奥馬地公民館付近から口馬地境まで			
現 在 の 状 況 及 提 案 内 容	現 況	河川に土砂が堆積し、河川断面が小さくなっている。また、草などが生い茂り護岸の状況も分からない。		
	提 案	堆積土砂の浚渫		
実 施 内 容	工 種	実施しない		
	規 模			
位 置 図

備 考	著しい土砂の堆積ではなく、緊急性が低い		<p data-bbox="1115 1503 1321 1525">© 京都市自治体情報化推進協議会</p>

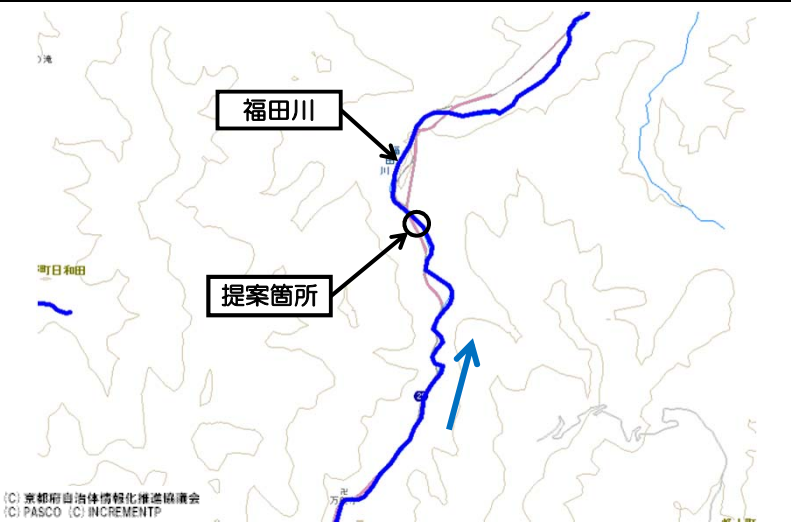
番号	受付番号 162		写 真	
路線・河川名等	2級河川 福田川			
所在地	京丹後市網野町切畑地内 発田橋上流			
現在の状況 及 提案内容	現況	護岸が崩壊しており、上部に農業用水路がある。

提案	護岸復旧		
実施内容	工種	護岸復旧（右岸）

規模	高さ3.5m 延長4.5m		
位置図			説明図面	
備考

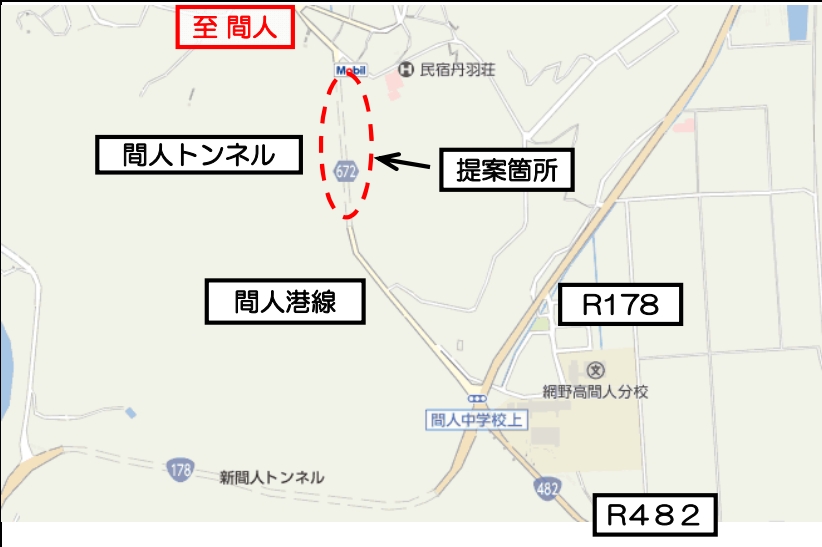
現在の状況 及 提案内容	現況	トンネル内の側壁の塗装が多数欠落し、塗装も汚れてトンネル内が暗く見える。	 	
	提案	塗装を補修し汚れを落とす。		
実施内容	工種	実施する		
	規模	・L=235mの内必要箇所を清掃・塗装		
位置図
