H29 府民公募型整備事業【安心・安全整備】（ 市町協働型 ・ **府民提案型** ）

番号	受付番号 189		写 真	
路線・河川名等	一般府道 下世屋本庄線

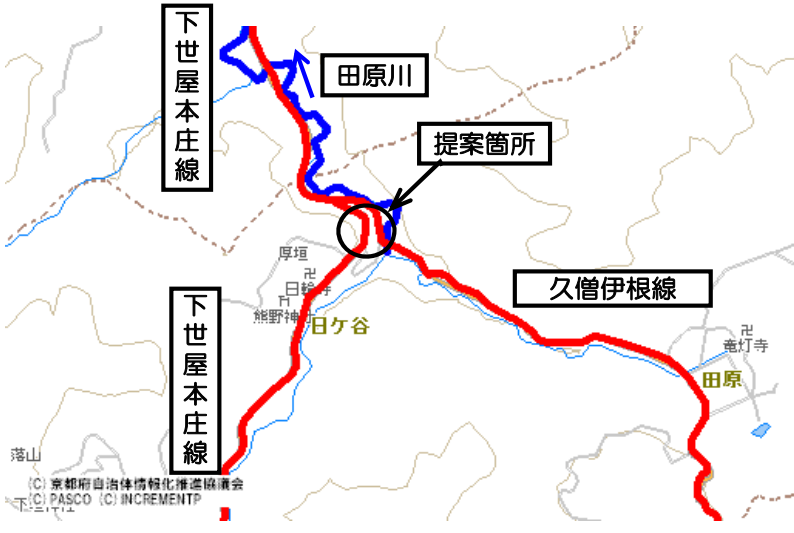
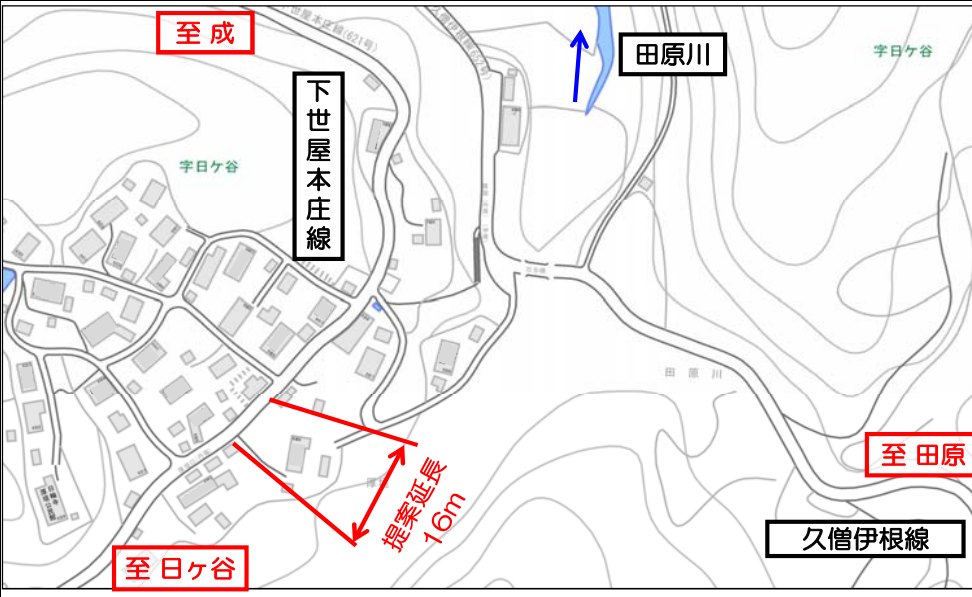
所在地	宮津市日ヶ谷 地内 厚垣KDDIアンテナ付近			
現在の状況 及 提案内容	現況	冬に除雪の雪置き場になっているが、入口の側溝に蓋がなく危ない。		
	提案	道路わきの水路に溝蓋を設置してほしい。（延長16m）		
実施内容	工種	自由勾配側溝設置		
	規模	延長20m（既出入口の4mを含む）		
位置図

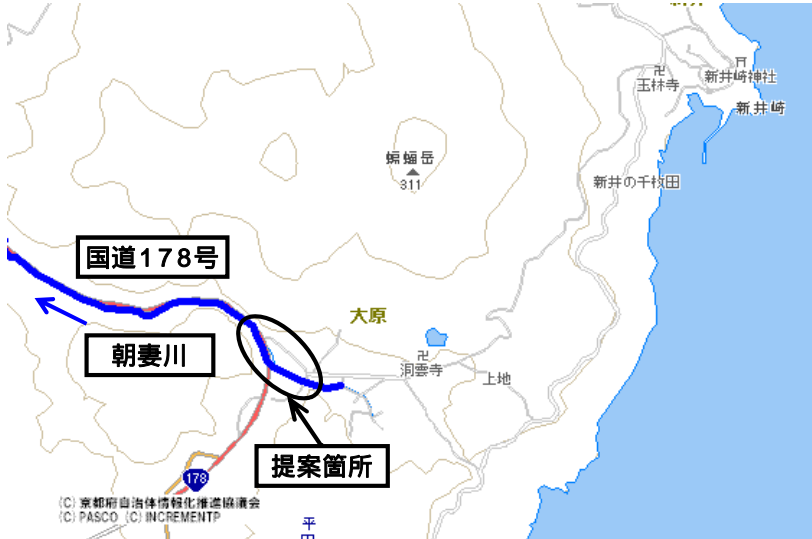
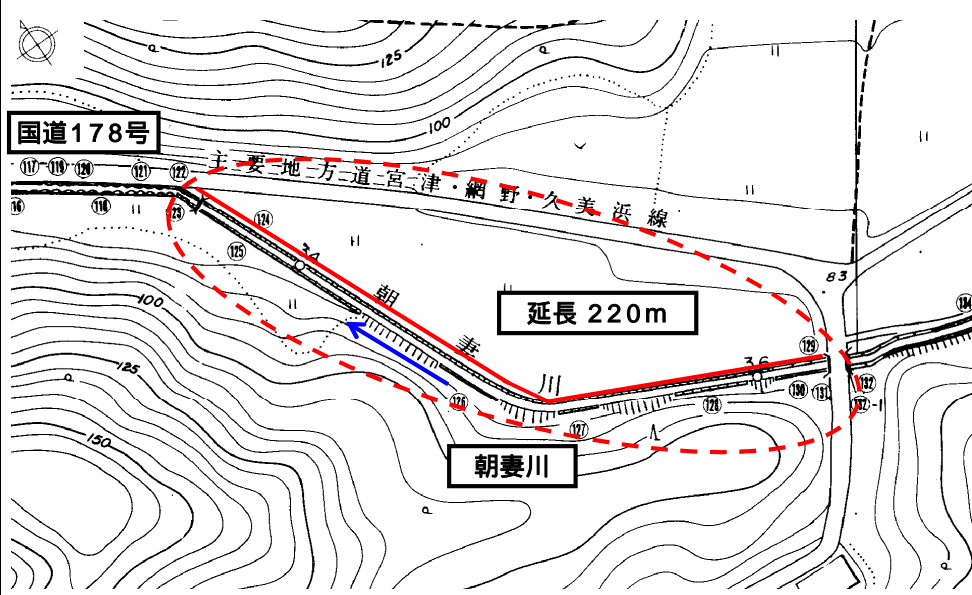
所在地	伊根町大原 地内 (国道178号線大原交差点から上流側)			
現在の状況 及 提 案 内 容	現況	獣害等により、走行が困難になってきている。		
	提 案	管理道の舗装		
実 施 内 容	工 種	実施しない。		
	規 模			
位 置 図

説 明 図 面	
備 考	緊急性が低く、河川機能は確保されている。

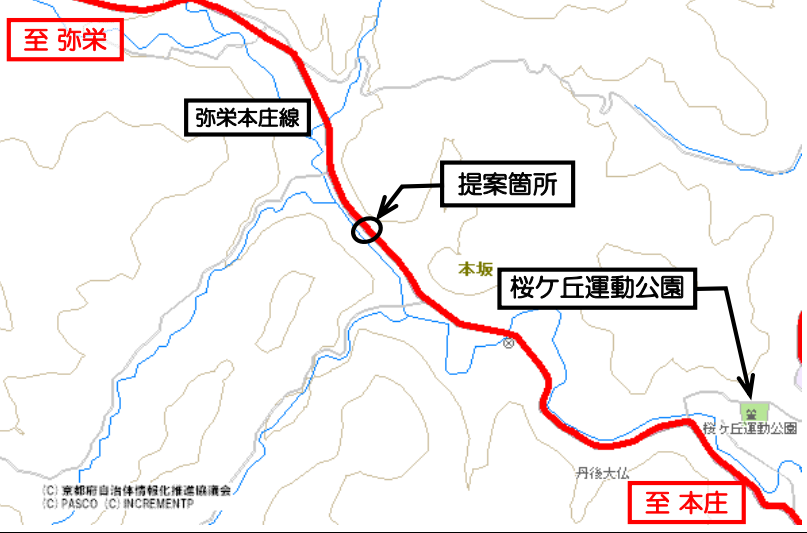
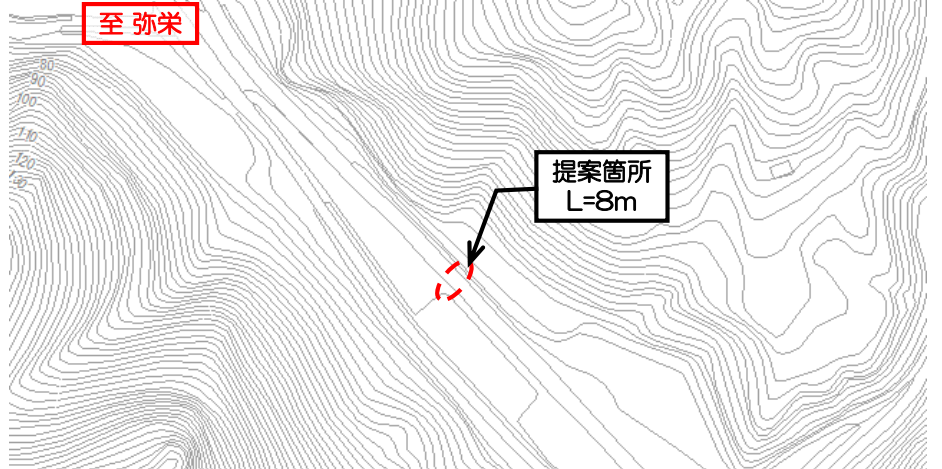
現在の状況 及 提案内容	現況	既設側溝の勾配が緩く、また横断管の断面も狭小であるため雨水排水を流下させることが出来ずに度々道路が冠水する。		
	提案	横断管渠の改修		
実施内容	工種	横断管渠工 集水柵工		
	規模	延長 L=8m		
位置図

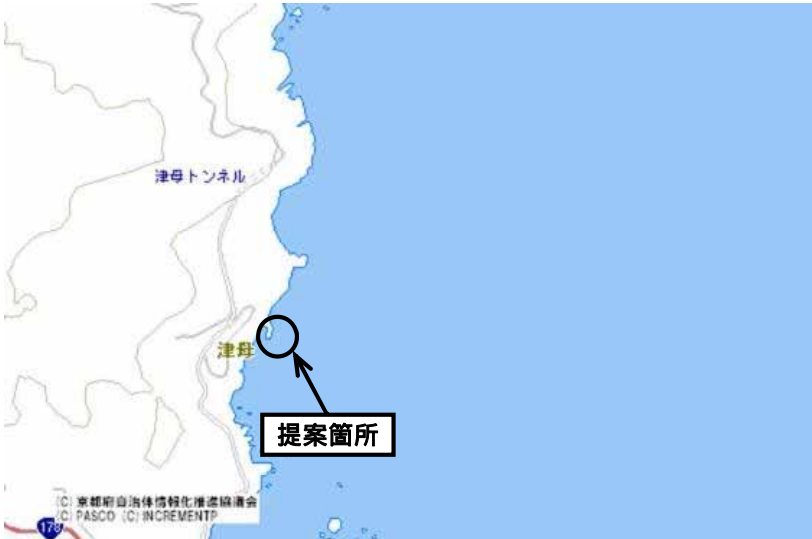
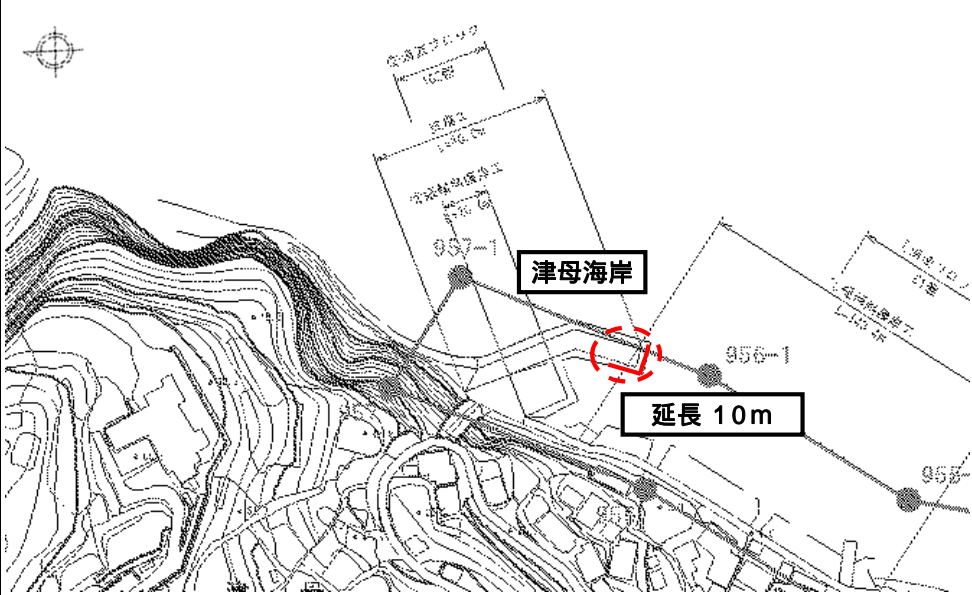
所在地	伊根町津母 地内 (防波堤付近)			
現在の状況 及 提 案 内 容	現況	根固めブロックが破損し、一部機能していない。		
	提 案	破損したブロックの追加設置を実施してほしい。		
実 施 内 容	工 種	実施しない。		
	規 模			
位 置 図

説 明 図 面	
備 考	施設の機能に支障を来していない。
