H29 府民公募型安心・安全整備事業（市町協働型・**府民提案型**）

H29 府民公募型整備事業【安心・安全整備】（ 市町協働型 ・ 府民提案型 ）

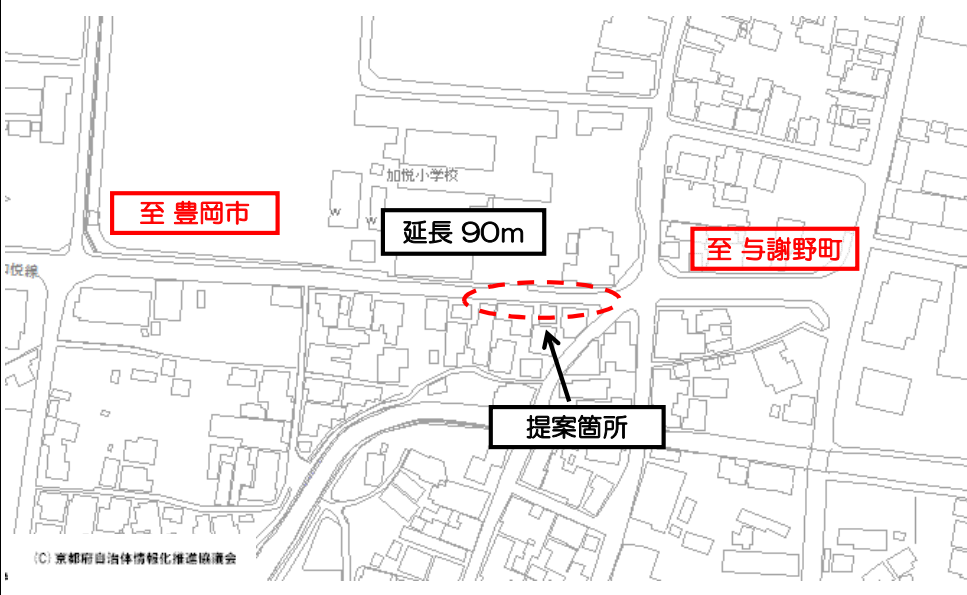
所在地	与謝野町加悦地内 加悦小学校から旧加悦町役場交差点までの区間（約90m）			
現在の状況 及 提案内容	現況	コンクリート製蓋で重く、清掃が出来ない。		
	提案	グレーチング 蓋への交換か側溝やり替えの抜本対策をする。		
実施内容	工種	実施しない。		
	規模			
位置図

説明図面	
備考	事業規模が大きい

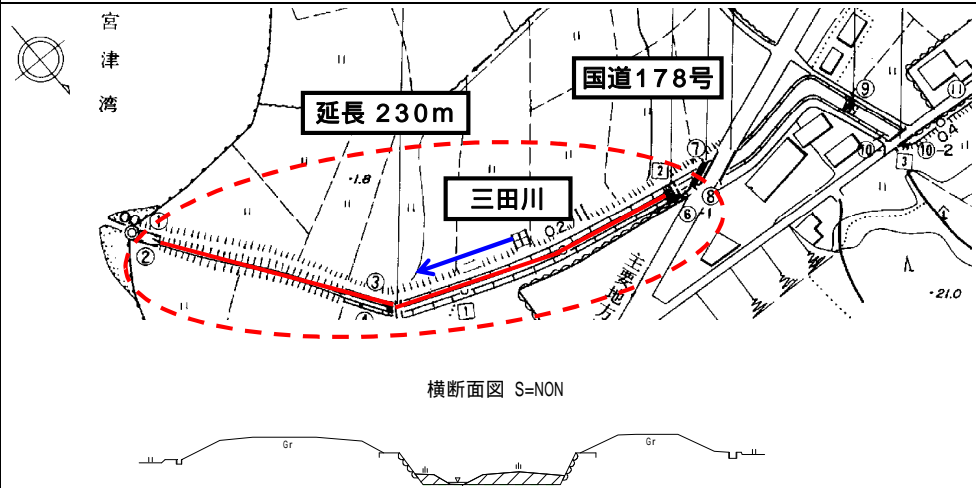
説明図面

所在地	与謝野町男山 地内 (国道178号線より阿蘇海まで)			
現在の状況 及 提案内容	現況	土砂の堆積著しく(葦等も群生)水の流れを阻害しているため氾濫の危険性がある。		
	提案	土砂の浚渫を実施し豪雨時にも水が円滑に流れるようにしてほしい。		
実施内容	工種	実施しない。		
	規模			
位置図

備 考	著しい土砂の堆積ではなく、緊急性が低い

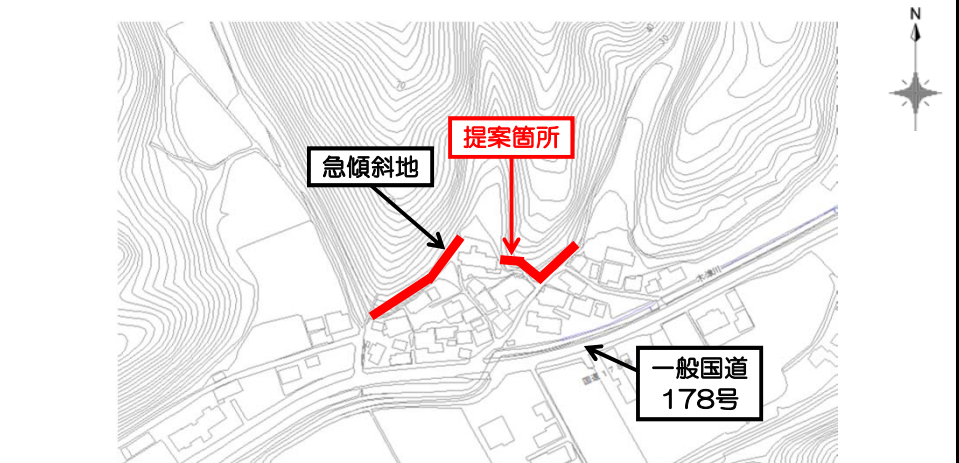
所在地	京丹後市網野町木津地内			
現在の状況 及 提案内容	現況	急傾斜地のフェンスを木や竹が乗り越えて落ちかけている。		
実施内容	提案	伐木・竹、撤去		
規模	工種	伐木・竹、撤去	説明図面	
位置図

備考	一部実施（施設管理上必要な範囲を実施）		<small>(C) 京都府自治体情報化推進協議会</small>

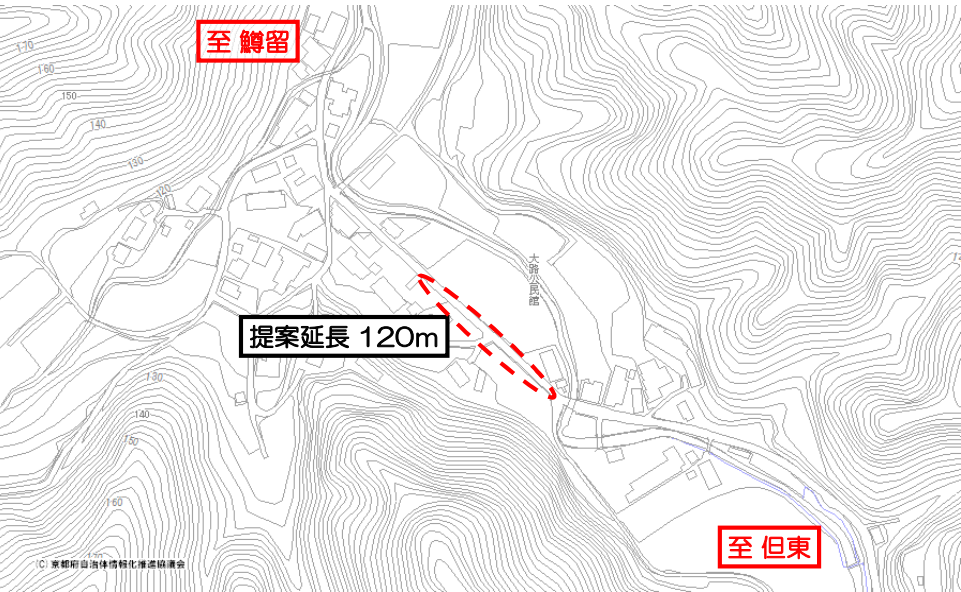
現在の状況 及 提案内容	現況	道路が狭く、離合が大変な注意箇所特に冬場は離合できない 住民の生活道路で磯砂山登山口への連絡道路でもあり地区外車も通 るため危険箇所である	説 明 図 面	
	提案	道路側面の水路に蓋掛け		
実施内容	工種	実施しない

備考	緊急性が低い

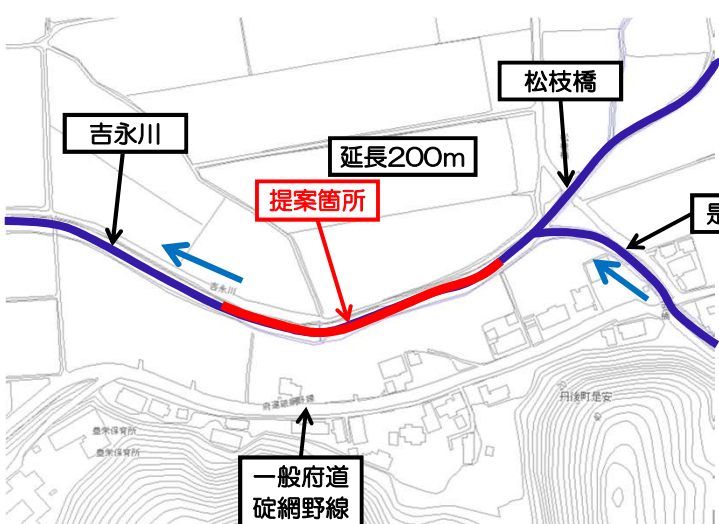
現在の状況 及 提 案 内 容	現況	土砂が堆積して川幅が半減しており台風等の豪雨時には上流で河川が氾濫する。		
	提案	浚渫		
実施内容	工種	実施しない。		
	規模			
位置図

説 明 図 面	
	備 考 著しい土砂の堆積ではなく、緊急性が低い

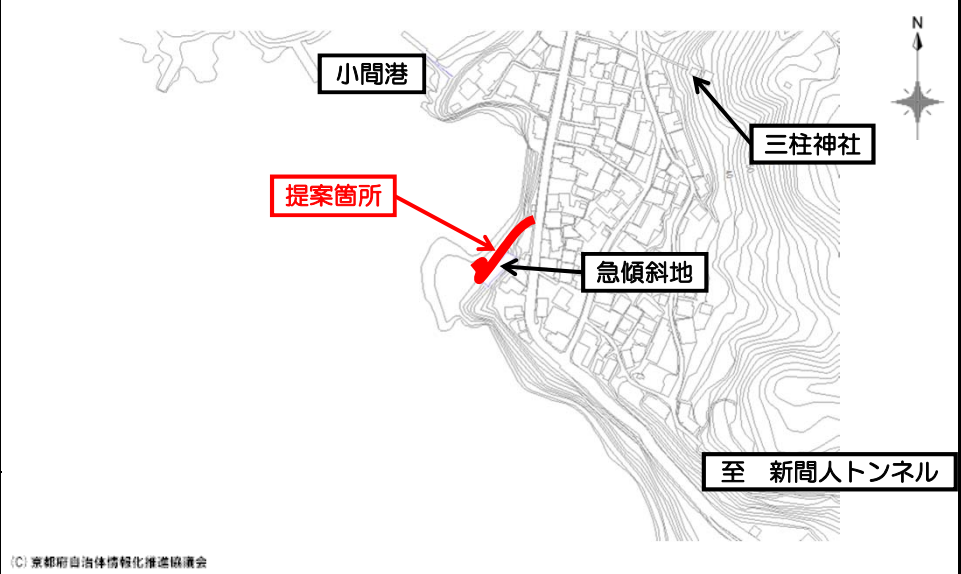
所在地	京丹後市丹後町間人地内		 	
現在の状況 及 提案内容	現況	平成2年頃に完成した急傾斜地の管理用道路の一部が時化で崩落している。	説明図面	
	提案	管理用道路、転落防止柵の補修

実施内容	工種	管理用道路、転落防止柵の補修	<p>急傾斜地管理区域内の施設</p>	
	規模	延長27m	<p>(C) 京都府自治体情報化推進協議会 (C) PASCO (C) INCREMENTP</p>	
位置図	 		<p>(C) 京都府自治体情報化推進協議会</p>	
備考
