府民公募型整備事業【安心・安全整備】（市町協働型・**府民提案型**）

番号	審査番号 101（受付番号 011）		写真	
路線・河川名等	一般府道 岡田浦明線（666号）			
所在地	京丹後市久美浜町三原 地内 岡の下橋から佐内区に100m			
現在の状況 及 提案内容	現況	岡田浦明線（666号）の法面が大雨で、三原川の水流により崩れている、府道は狭くより危険である		
実施内容	工種	側溝工		
	規模	延長21m		
位置図			<p>説明図面</p>	
備考

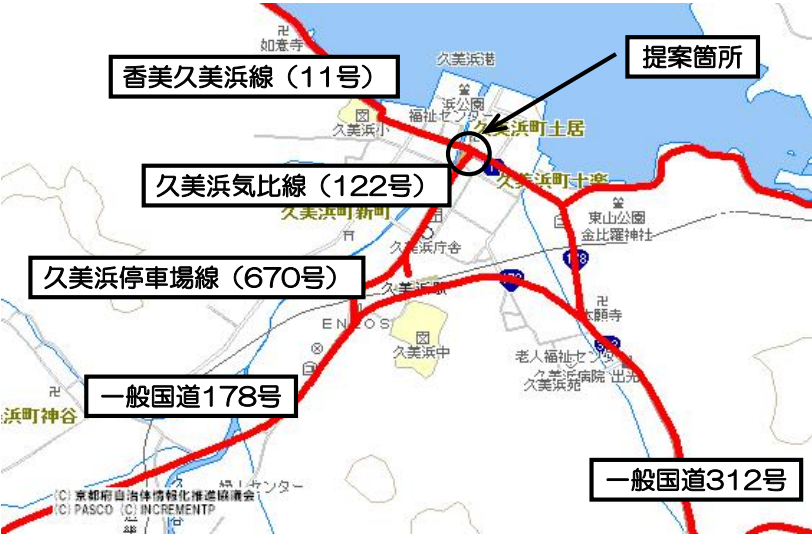
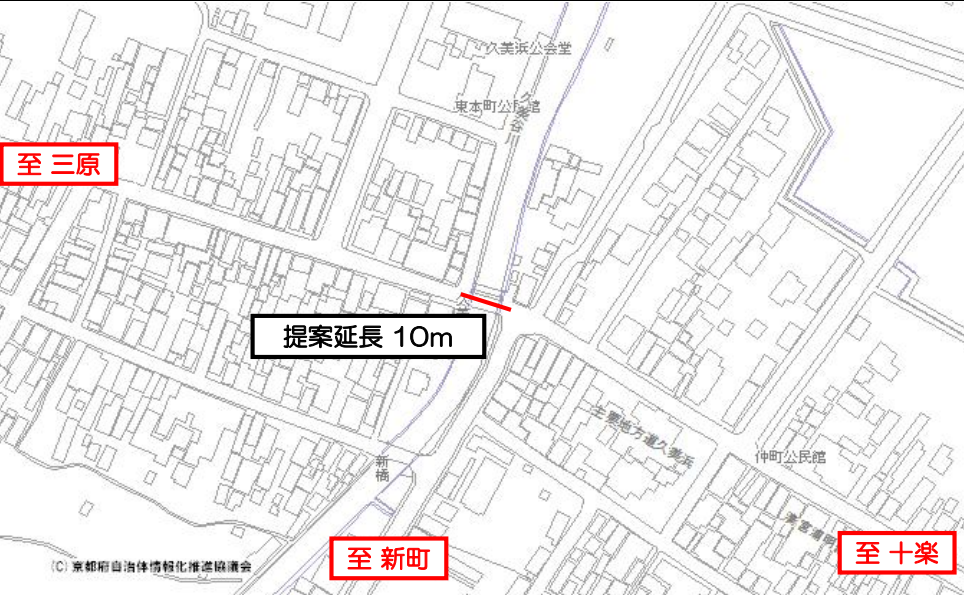
現在の状況 及 提案内容	現況	久美橋の石組欄干が崩落の危機にあり、非常に危険である。 老朽化が激しい・石積欄干がずれ欠落・橋上の道路幅が狭く大型車が欄干と接触事故発生・歩道橋とアンバランス・欄干の崩落の危険

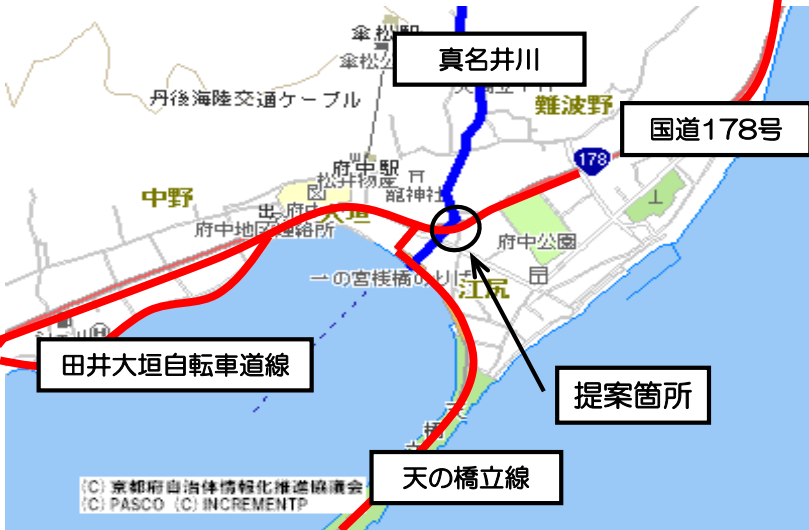
所在地	宮津市江尻 地内 真名井川（新真名井橋）			
現在の状況 及 提案内容	現況	親柱が木製で腐食が進み、1基は倒れる状態になっている。	説明図面	
	提案	腐らない材料で修繕する。		
実施内容	工種	コンクリート製親柱

規模	親柱 4基		
位置図
