府民公募型整備事業【安心・安全整備】（ 市町協働型 ・ **府民提案型** ）

番号	審査番号 181 (受付番号 110)		写 真	
路線・河川名等	一般国道 178号

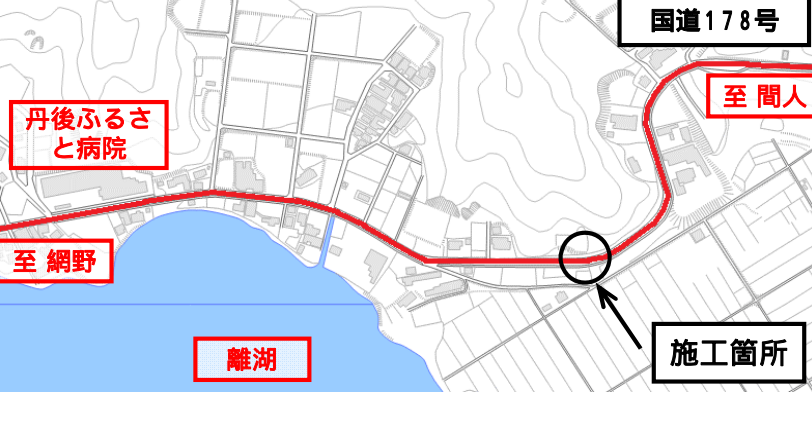
所在地	京丹後市網野町小浜 地内 丹後ふるさと病院東方550m付近			
現在の状況 及 提案内容	現況	道路側溝から土砂が横断管を通じ、水路に流入する。		
	提案	横断管に流量調節板を付け、水路への流入を制限してほしい。		
実施内容	工種	実施しない		
	規模			
位置図

備考	京都府管理施設でないため実施しない。(用水機能)

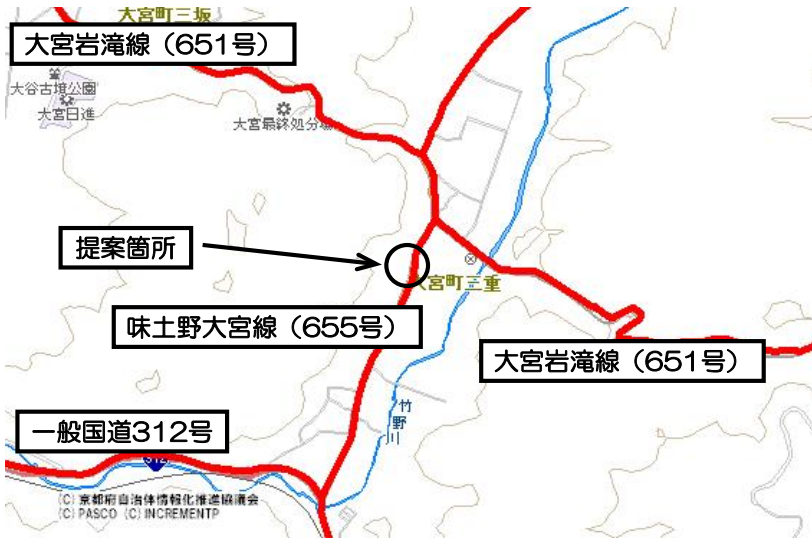
所在地	京丹後市大宮町三重 地内 大宮町三重648番地（渡辺定雄宅）下の府道側溝約20m			
現在の状況 及 提案内容	現況	土の水路であり草が生え水が溜り環境を悪化させている 幅員も狭く生活環境も悪くなっている		
	提案	側溝をコンクリートなどで道路端まできちっと整備してほしい （約20mの間） そうすれば少しは幅員が広がるしきれいになる。溝蓋はいらぬ		
実施内容	工種	側溝工	説明図面	
	規模	延長30m
