府民公募型整備事業【景観整備（美化）】（市町協働型 ・ 府民提案型）

番号	審査番号 301（受付番号 409）		写 真	
路線・河川名等	主要地方道 野田川加悦線		 	
所在地	与謝野町幾地 地内 宮津養父線交差点より30m南側			
現在の状況 及 提案内容	現況	劣化により錆等が発生し品質低下を起こしている。		
実施内容	工種	ビーム交換	規模	延長≒7m
位置図	 		<p>説明図面</p>  	
備考

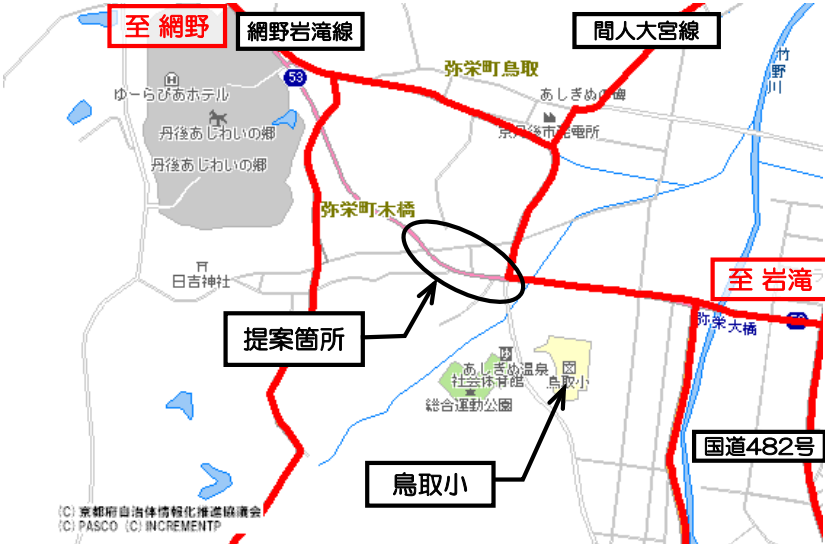
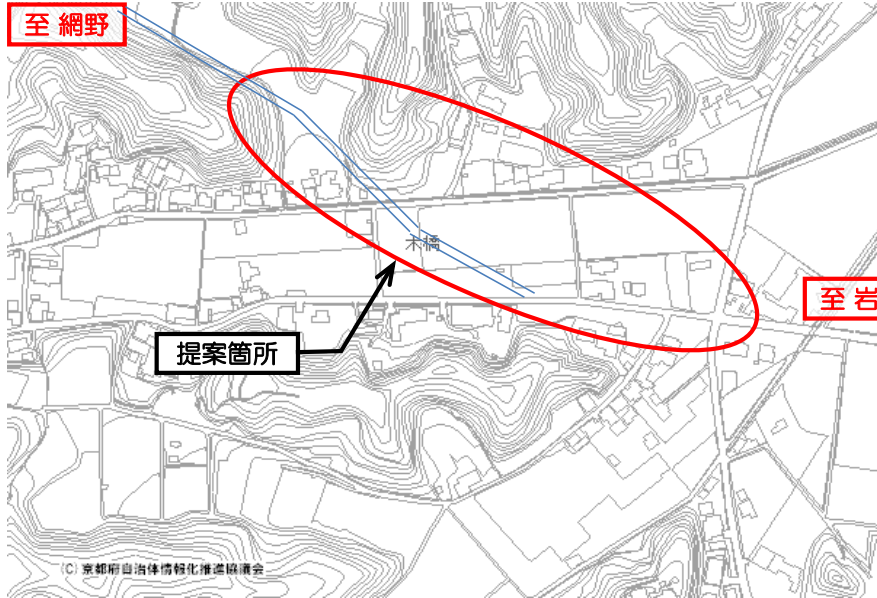
<p>道路勾配6%</p>
現在の状況 及 提案内容	<p><現況> 岩滝方面向きが下り坂であるため、通行車両の速度が速く危険である。</p> <p><提案> 減速・交差点有り・通学路注意・歩行者、自転車注意などの注意標識・看板の設置。</p>			
実施内容	工種	注意標識・看板設置		
	規模	延長 L=500m		
位置図

備考	公安委員会との協議を踏まえ実施。
