府民公募型整備事業【安心・安全整備】（市町協働型・**府民提案型**）

番号	審査番号 361 (受付番号 023)		写真	
路線・河川名等	二級河川 加悦奥川

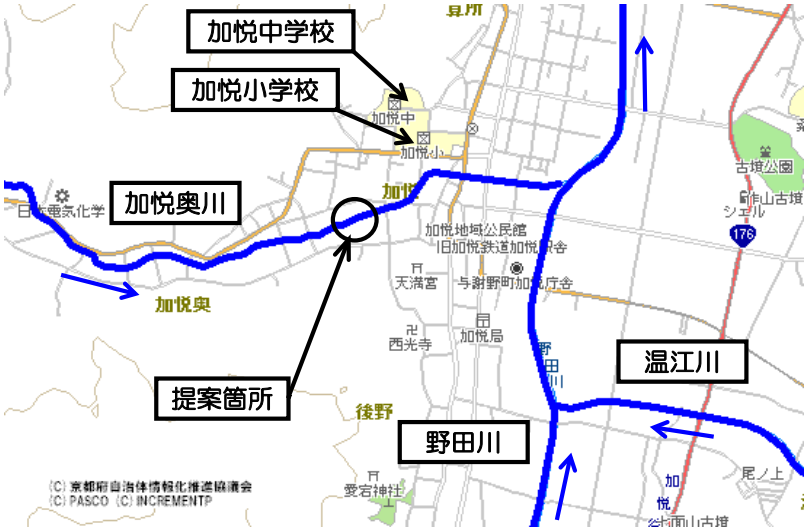
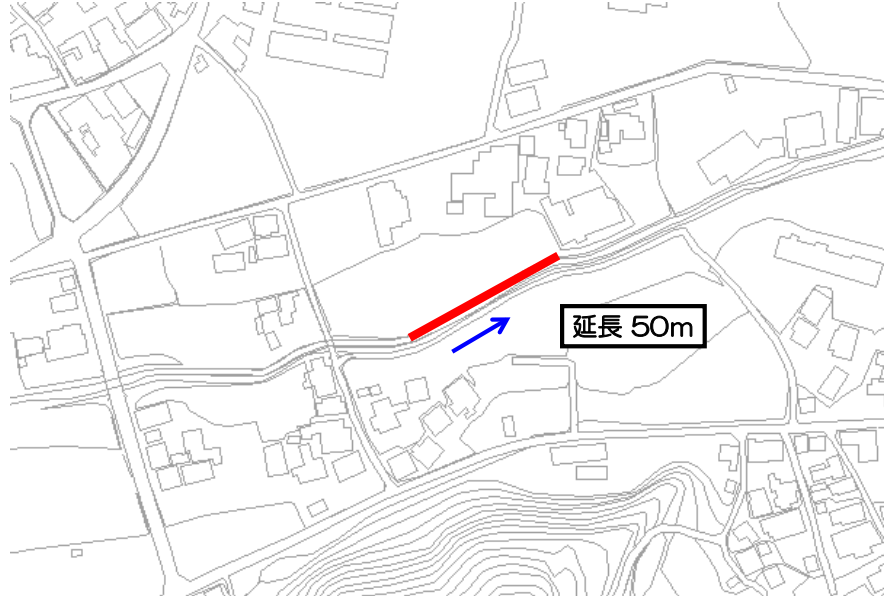
所在地	与謝野町加悦奥地内 50m (左岸)			
現在の状況 及 提案内容	現況	左岸の土羽護岸が浸食し、豪雨時に崩壊の危険性がある。		
	提案	ブロック積護岸に改良し崩壊しないようにしてほしい。		
実施内容	工種	ブロック積護岸の整備		
	規模	延長 L=50m		
位置図

備考	土羽護岸が緩んでいる。

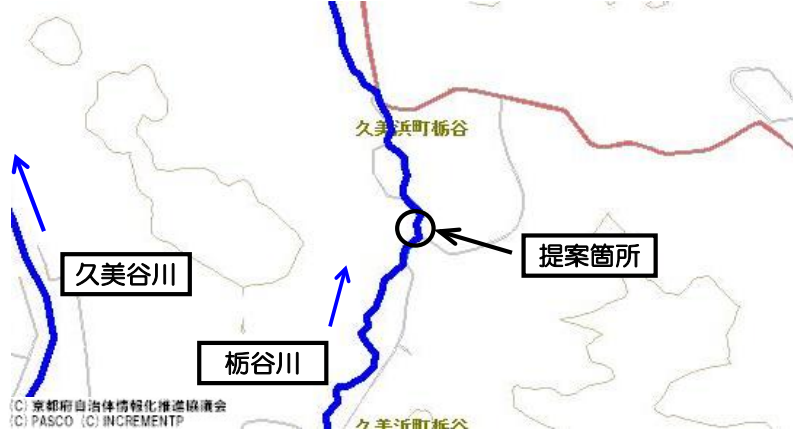
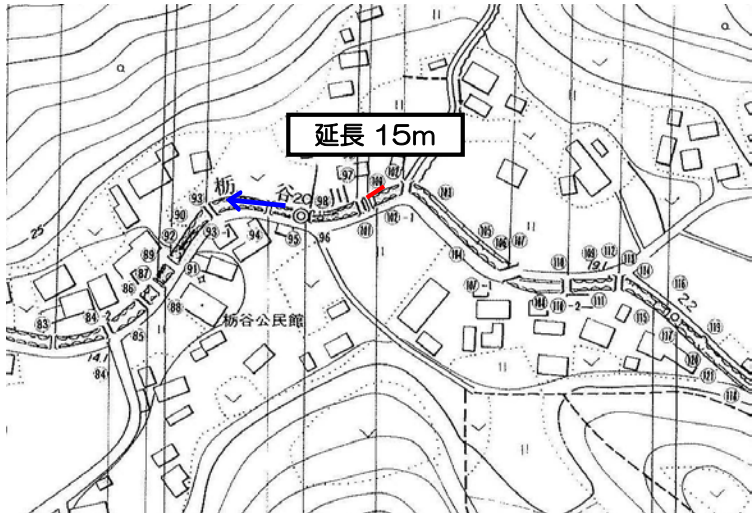
所在地	京丹後市久美浜町栃谷地内			
現在の状況 及 提案内容	現況	大雨増水の浸食により護岸と河床が削られ崩壊の危険性が高まっている。		
	提案	河床をコンクリートで補強、石積み等による護岸の補強。		
実施内容	工種	根継工	説明図面	
	規模	延長15m		
位置図

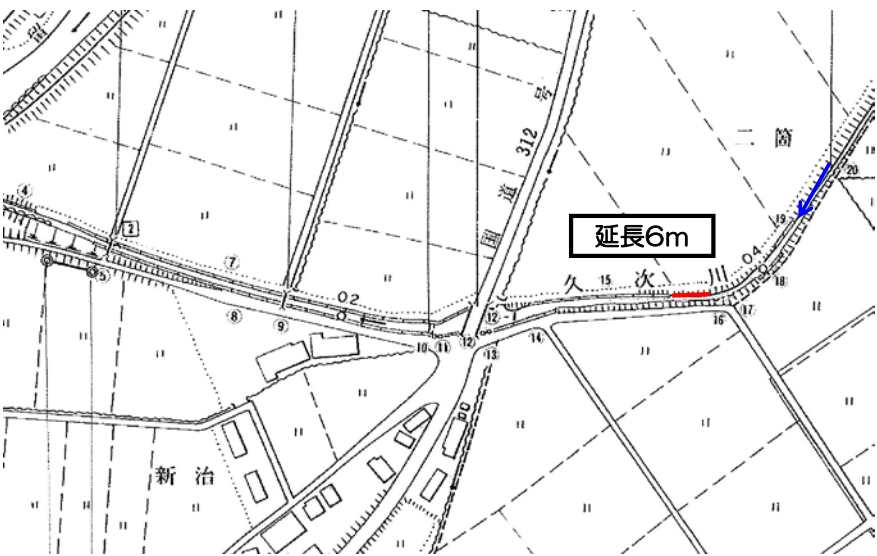
所在地	京丹後市峰山町新治地内		
現在の状況 及 提案内容	現況	上下流にはブロック積護岸があるが、提案箇所は土羽護岸である。大雨が降り河川が氾濫した場合、土羽護岸が崩れて下流側のブロック積護岸が倒壊する恐れがある。	
	提案	右岸側護岸設置	
実施内容	工種	護岸工	
	規模	延長6m	
位置図	 		説明図面
備考

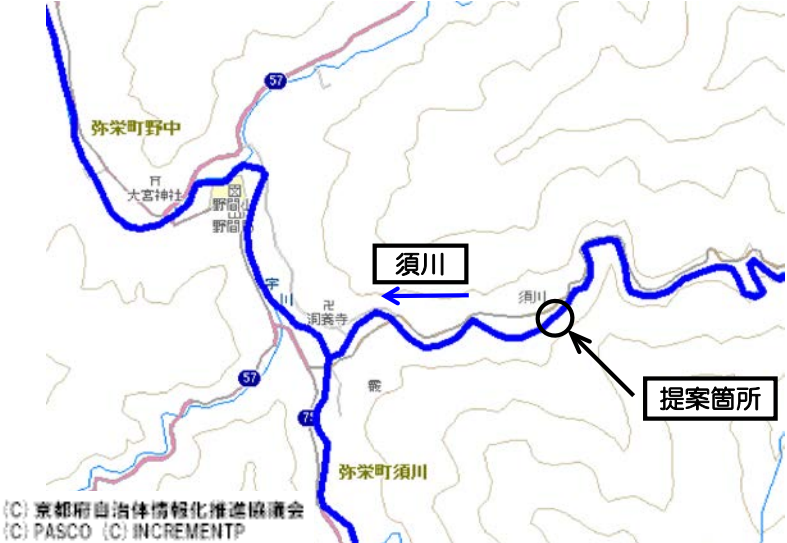
番号	審査番号 373（受付番号 190）		写 真	
路線・河川名等	二級河川 須川		 	
所在地	京丹後市弥栄町須川地内			
現在の状況 及 提案内容	<p><現況> 堤防が低い箇所があり、大雨等増水時に作業場、民家に浸水する。</p> <p><提案> 堤防の嵩上げ</p>			
実施内容	工種	堤防嵩上工	説 明 図 面	
	規模	延長40m		
位置図

<p>(C) 京都府自治体情報化推進協議会 (C) PASCO (C) INCREMENTP</p>		 	
備考	関係者との協議、調整、設計等に相当の時間を要することが見込まれる大規模事業に該当し、対象外。

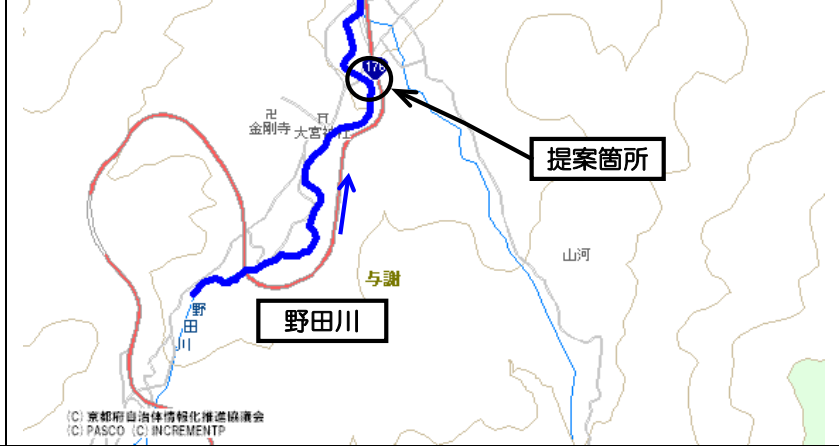
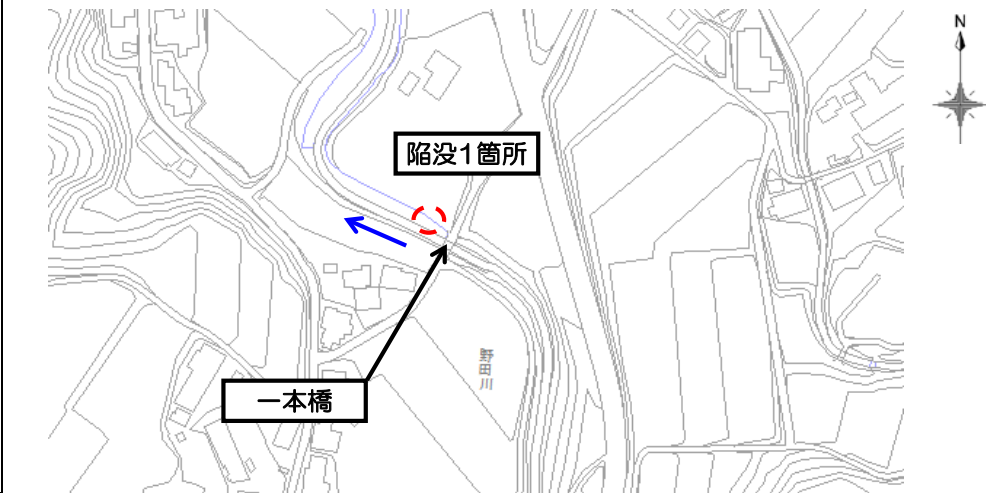
所在地	与謝野町与謝地内 一本橋付近（右岸堤防）			
現在の状況 及 提案内容	現況	堤防が陥没して深い穴があいている。		
	提案	土砂の流出箇所を塞ぎ、陥没箇所を土で埋戻す。 (陥没 1箇所 (延長1.0m 深さ1.2m))		
実施内容	工種	実施しない。 (補修済みのため)		
	規模			
位置図

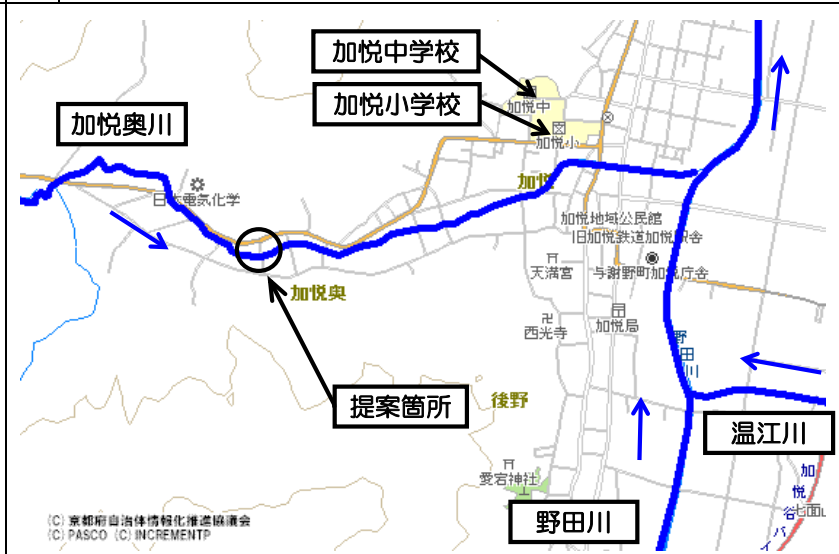
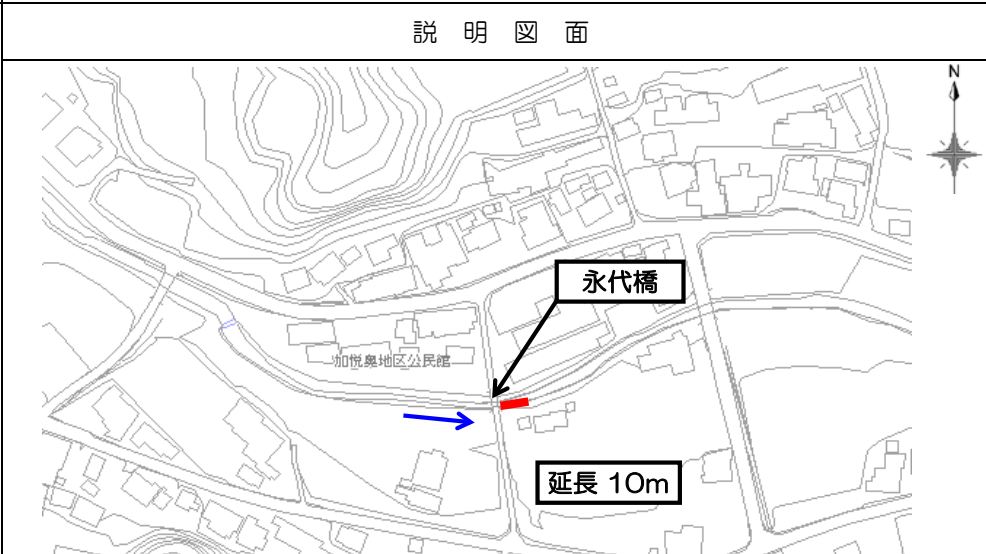
所在地	与謝野町加悦奥地内 永代橋下流付近 10m（右岸）			
現在の状況 及 提案内容	現況	護岸ブロックが崩落しており危険である。		
	提案	ブロック積護岸を復旧し安全を確保してほしい。		
実施内容	工種	実施しない。		
	規模			
位置図

備考	維持修繕工事で実施

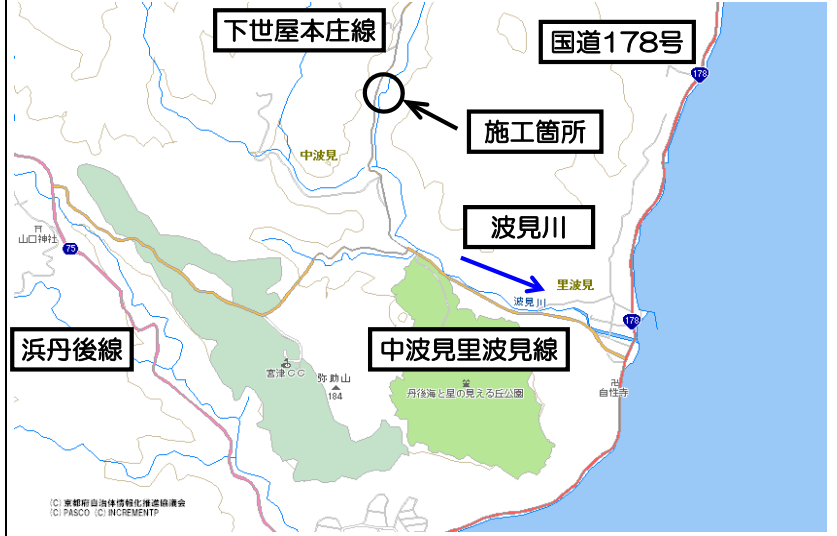
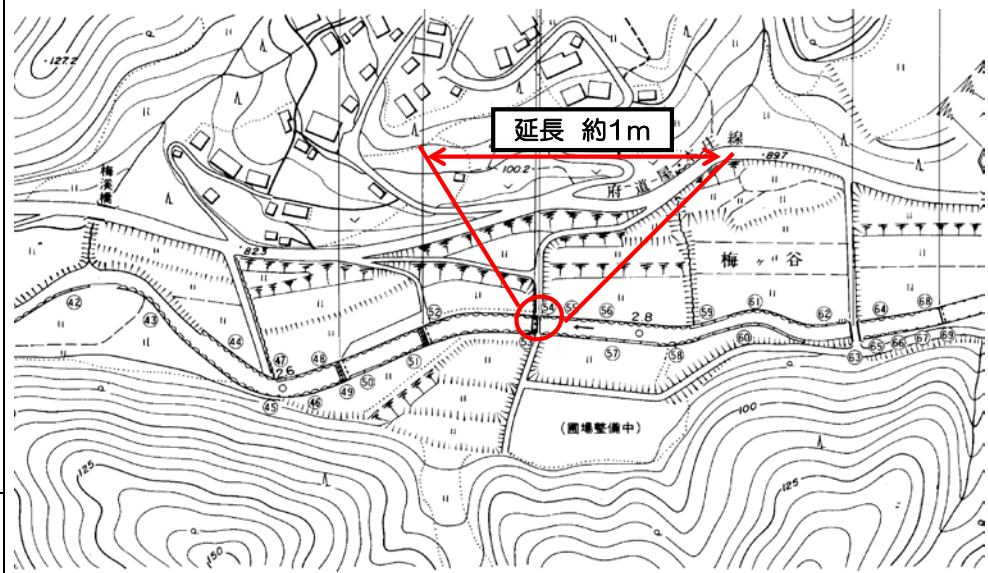
所在地	宮津市字奥波見地内			
現在の状況 及 提案内容	現況	落差工水通しの左岸側で、石張りが一部抜け落ちており、水叩きが流出している。この状態で放置すると落差工の崩壊に繋がる危険性がある。	<p data-bbox="1556 858 1736 885">説明図面</p>

提案	水通し右岸側の抜け落ちた石張り部及び護床部をコンクリートや石材により補強してほしい。		
実施内容	工種	実施しない（河川維持修繕工事で対応）		
	規模			
位置図

備考	府民公募事業では実施しないが、維持修繕工事で実施する。

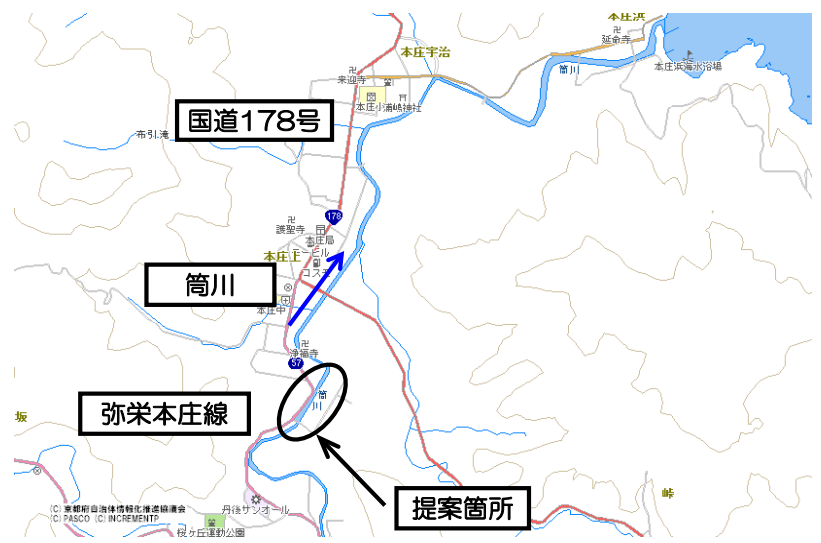
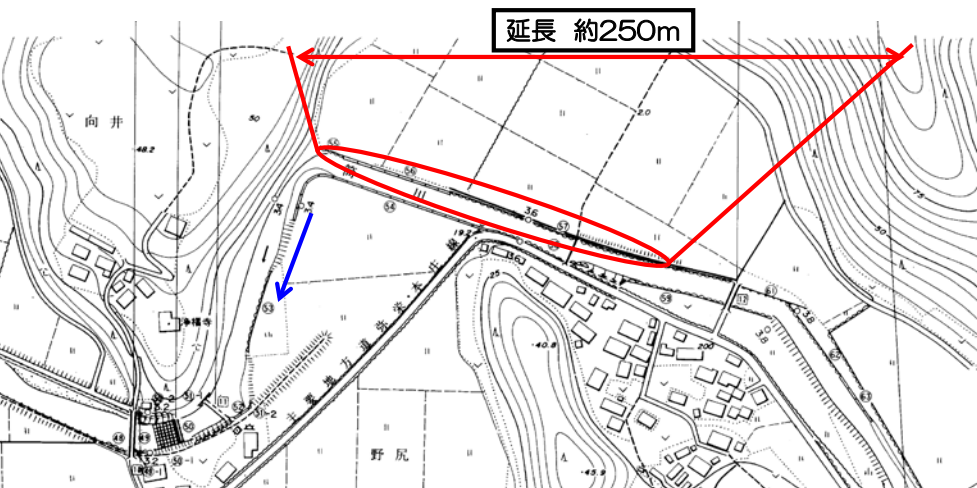
所在地	伊根町本庄上地内			
現在の状況 及 提案内容	現況	2級河川筒川の堤防が凸凹状態になっている。降雨により河川水位が上昇すると堤体が浸食され崩落が懸念される。		
	提案	コンクリートブロック護岸を整備するか盛土をして締め固めてほしい		
実施内容	工種	実施しない		
	規模			
位置図

備考	水床部でない直線区間であるため

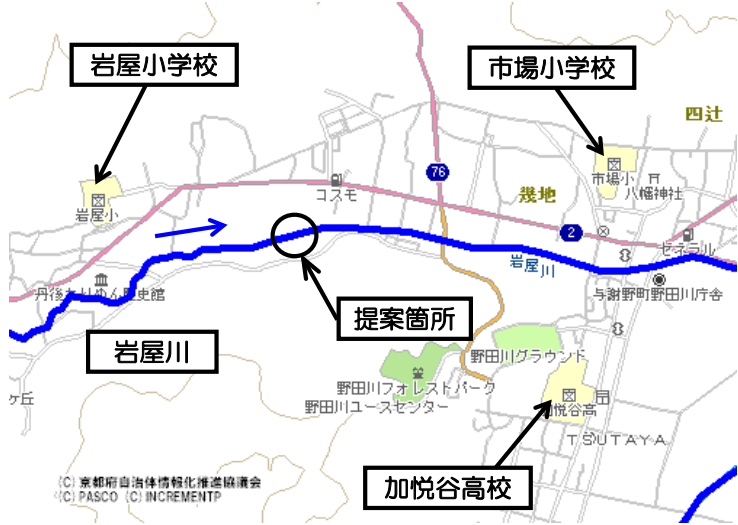
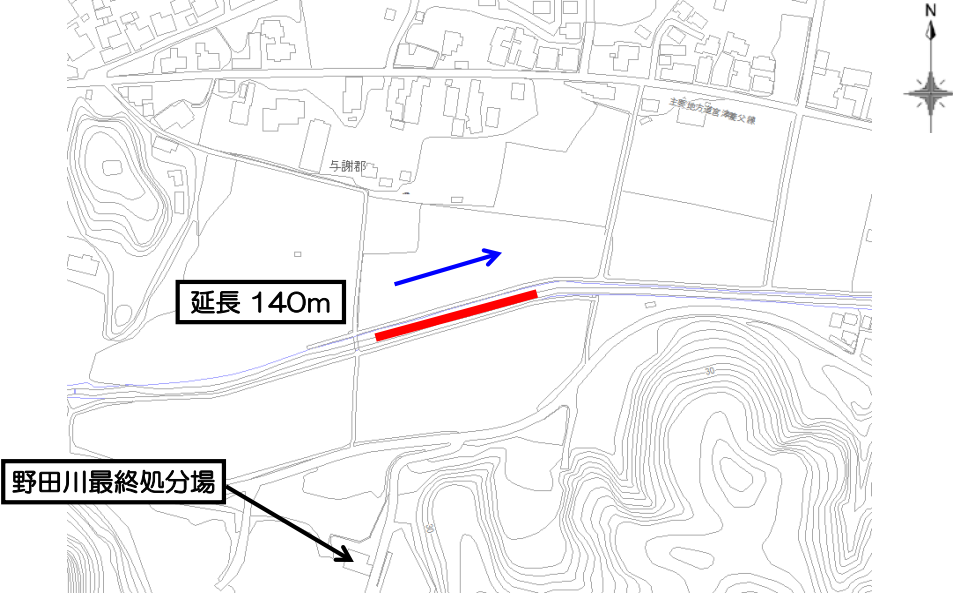
所在地	与謝野町幾地地内 野田川最終処分場下から下流へ140m (右岸)			
現在の状況 及 提案内容	現況	右岸の土羽護岸が浸食しており、豪雨時には崩壊の危険性がある。		
	提案	ブロック積護岸に改良し、崩壊しないようにしてほしい。		
実施内容	工種	根固め (袋詰め玉石+覆土など)		
	規模	延長 L=140m (一部実施)		
位置図
