番号	1	写真
路線・河川名等	京都府立東宇治高等学校	① 府道から校舎東側の非常階段全景
所在地	京都府宇治市木幡平尾43-2	
提案内容	<p>管理教室棟、教室棟の東側側面に設置されている非常階段は、40年近く経過し、手すり等がさびによる塗装の剥落及び退色が進行しているため、非常階段手すり等の錆びを落とし塗装を塗り替えを提案する。</p> <p>同所の東側正面は一段高い位置に府道が通り、閑静な住宅地が隣接しており、そこからの景観が非常に悪く、PTA会員や近隣住民から学校の印象及び周辺の景観に悪影響があるとの声をよく聞いている。</p>

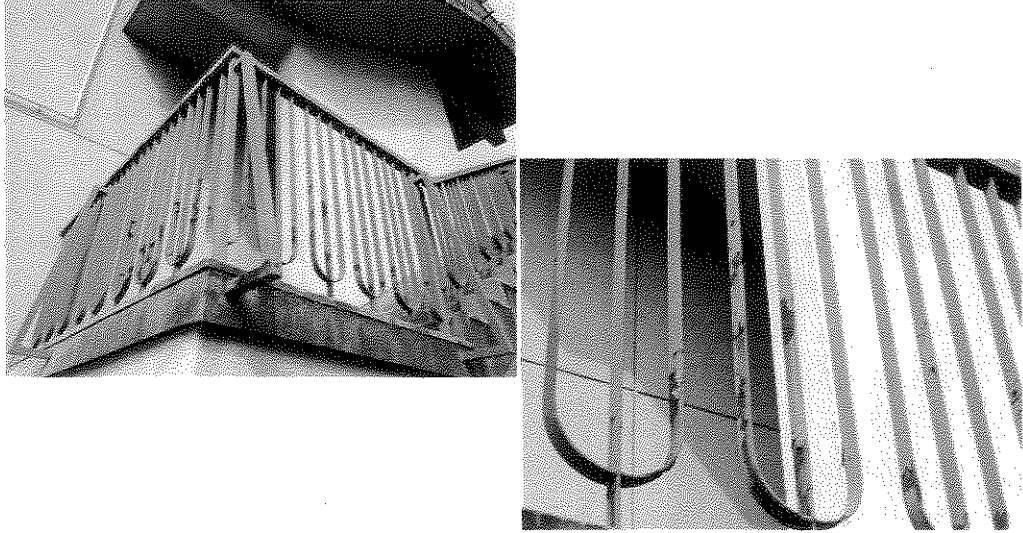
現在の状況	機能上の問題はなかったが、経年による錆び・退色が進んでいる。また、提案の東面は府道に面して、周囲からもよく見える位置にある。	
対応案及び実施不可の場合の理由	<p>【実施する】</p> <p>提案どおり、府道に面した非常階段について、錆び落としの上で再塗装を実施する。</p>	② 拡大写真
位置図
