## 2 過去の台風被害から学ぶ

### (1) 台風の通過経路と被害の関係

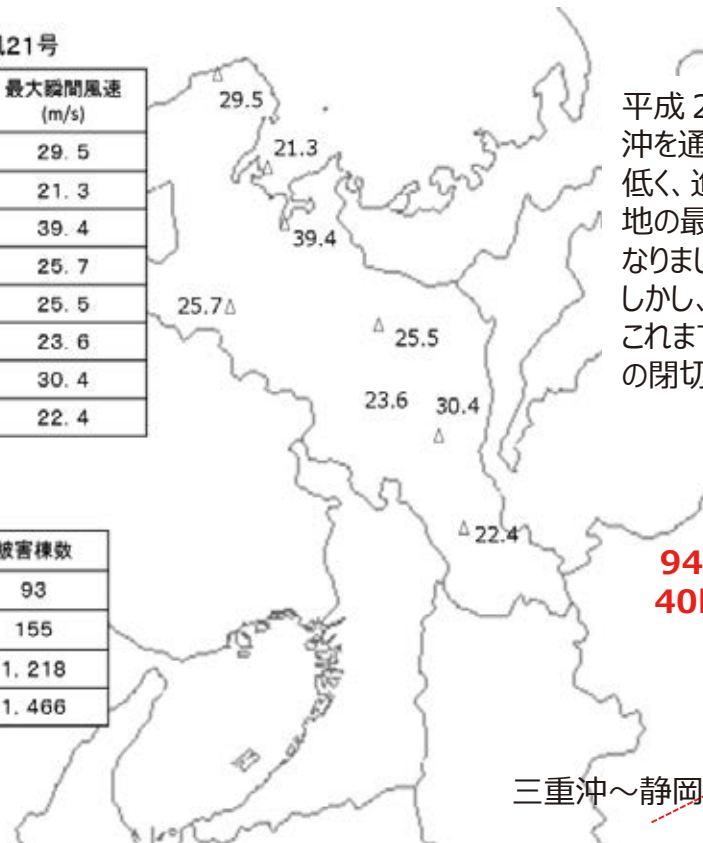
平成29年台風21号

アメダス観測点	最大瞬間風速 (m/s)
間人	29.5
宮津	21.3
舞鶴	39.4
福知山	25.7
美山	25.5
園部	23.6
京都	30.4
京田辺	22.4

被害程度	被害棟数
全壊・大破	93
中破	155
小破	1,218
合計	1,466

平成29年台風21号は、三重県沖を通過しましたが、台風気圧が低く、進行速度も速かったことから、各地の最大瞬間風速は、非常に大きくなりました。しかし、パイプハウスを補強してあれば、これまでの台風対策（ハウス開口部の閉切）で乗り切れる風速でした。
