高浜発電所1,2号機・大飯発電所3,4号機の  
審査状況等について

平成28年6月8日

関西電力株式会社

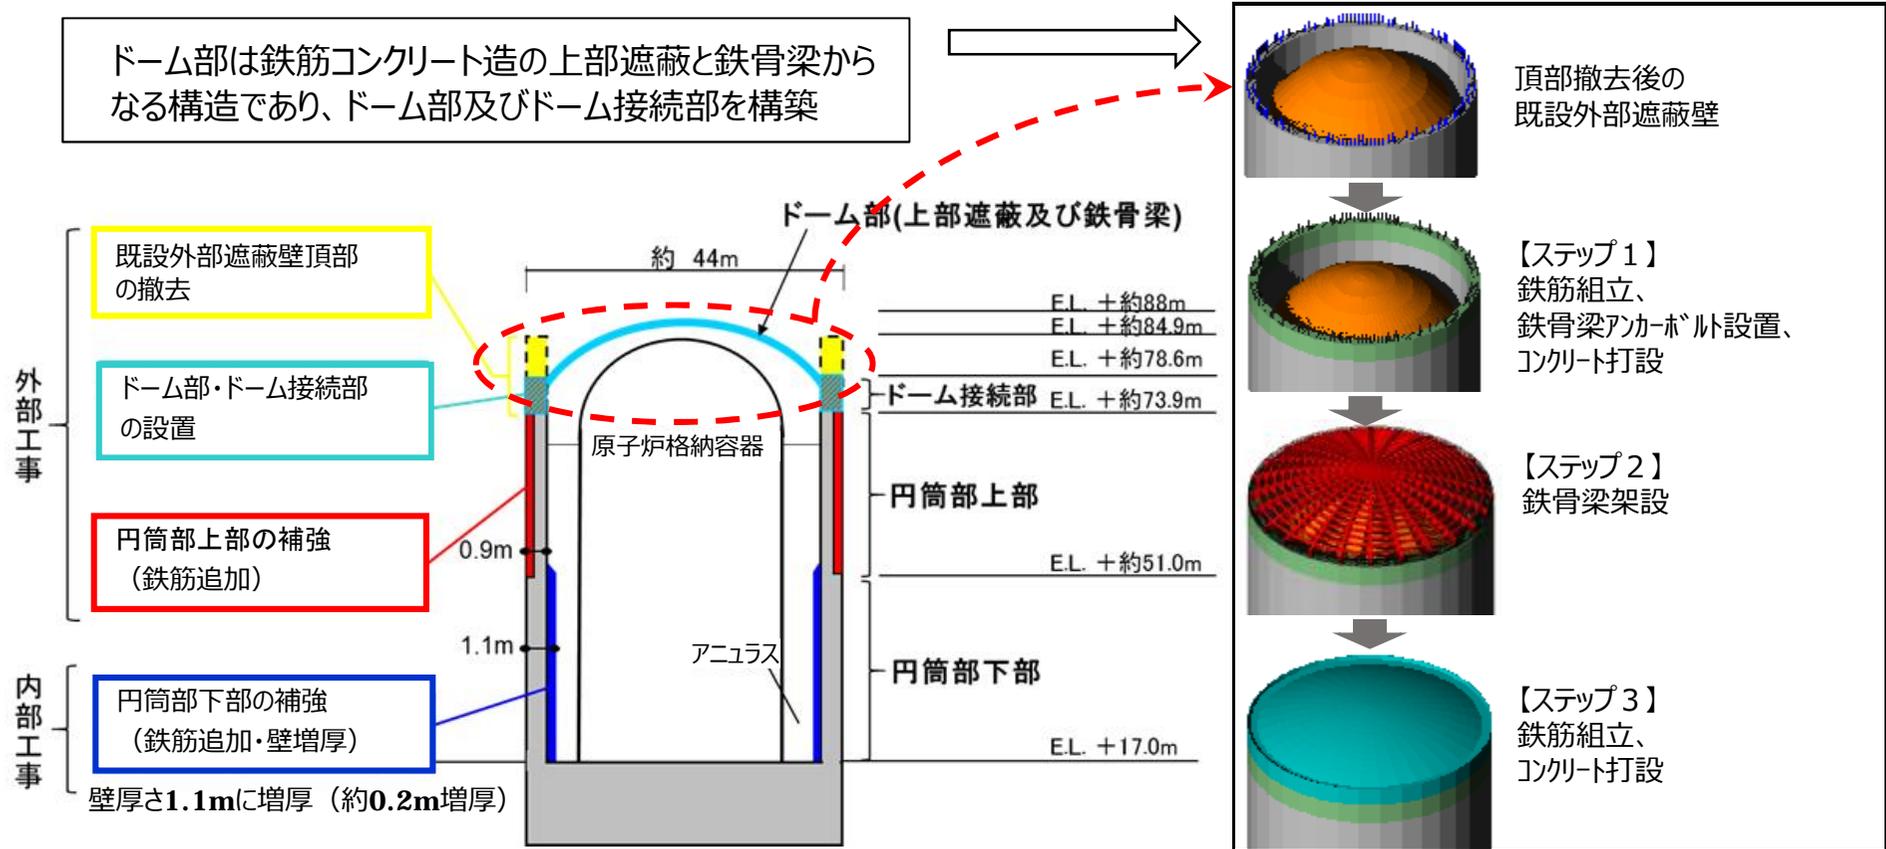
# 高浜1、2号機 格納容器上部遮蔽設置工事

- 重大事故時の原子炉格納容器からのスカイシャインガンマ線※を低減し、屋外作業における被ばく低減を図るため、格納容器上部外側にドーム状の鉄筋コンクリート造の遮へいを設置。
- 荷重増、基準地震動に対応すべく、外部遮蔽壁の増厚ならびに補強。

ドーム部は鉄筋コンクリート造の上部遮蔽と鉄骨梁からなる構造であり、ドーム部及びドーム接続部を構築

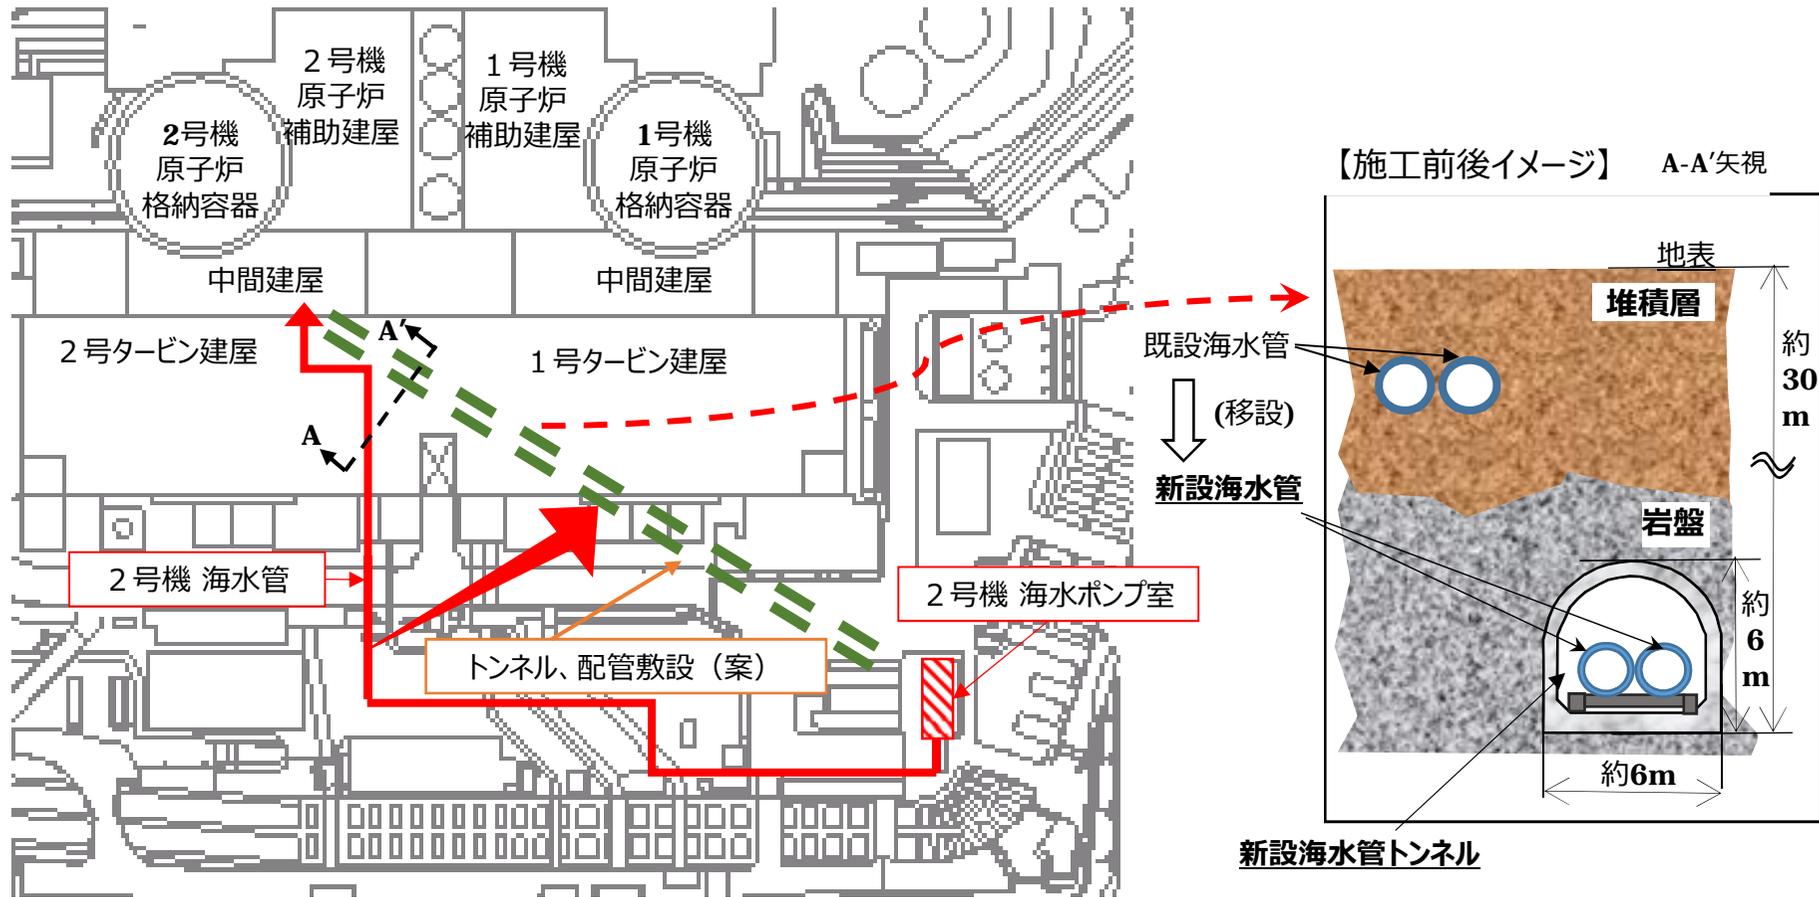
# 高浜2号機 海水取水設備移設工事

基準地震動の見直し(550ガル→700ガル)を踏まえ、強固な岩盤上に海水管を移設し、海水管が設置されている地盤の支持性能を向上。

— : 既設海水管ルート

— — : 新設海水管ルート案 (海水管トンネル)

▨ : 海水ポンプ室

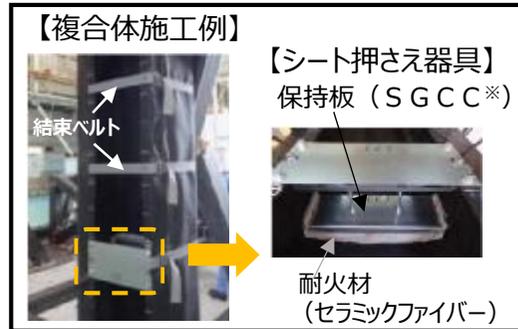
ケーブルが露出しないように、ケーブル及びケーブルトレイを不燃材の防火シート※で覆い複合体とする。

複合体について、「自己消火性」及び「耐延焼性」等の実証試験を行い、難燃ケーブルを上回る難燃性能を確保していることを確認。

※：溶融垂鉛めつきを行った鋼板

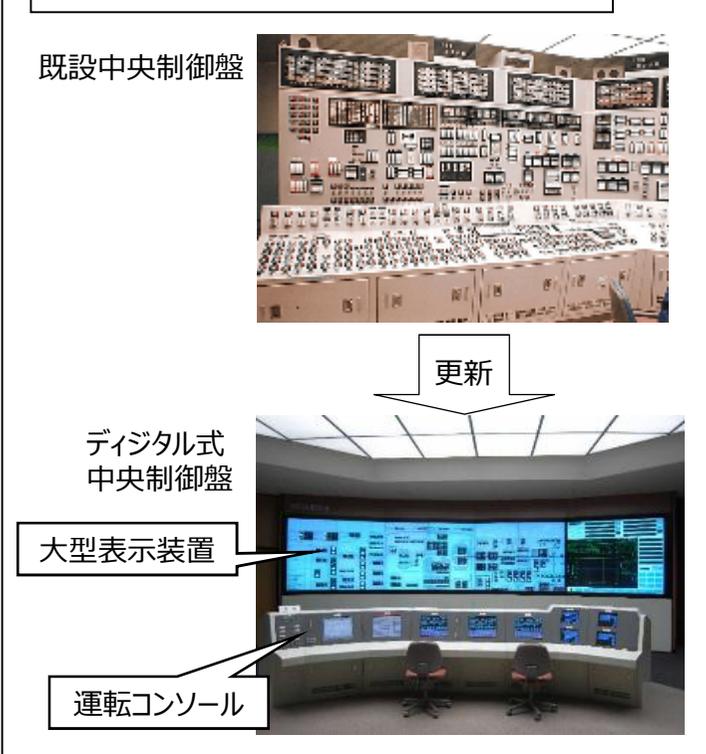
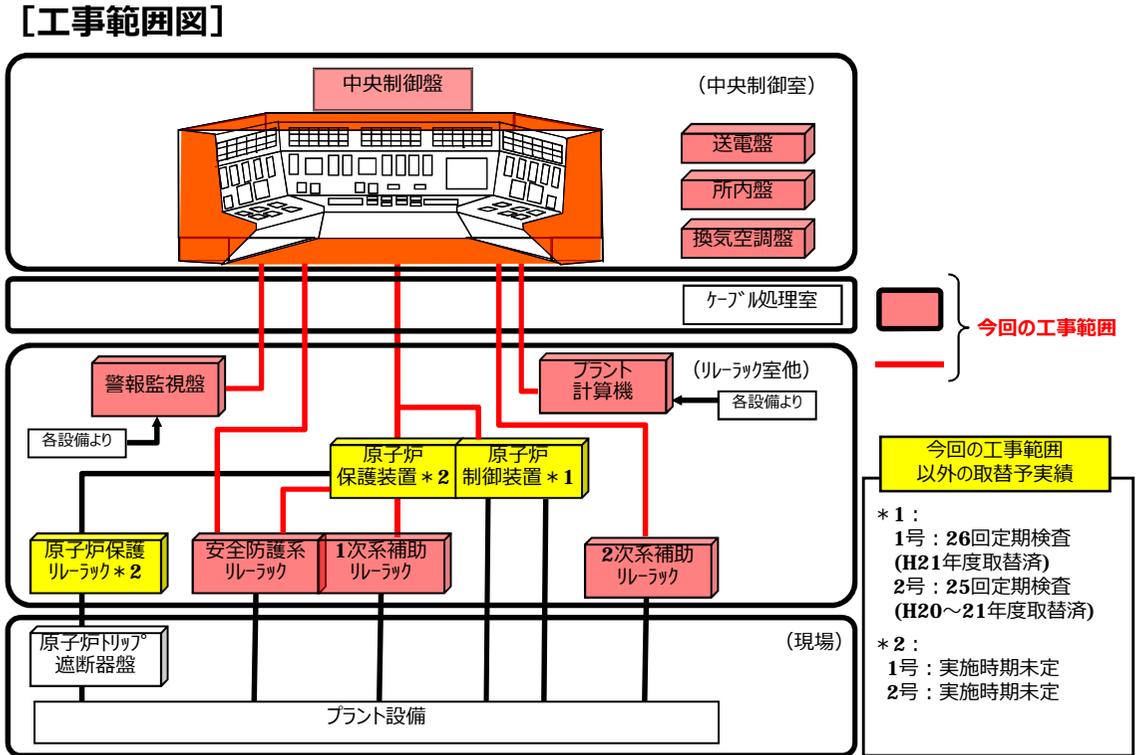
中央制御盤更新の概要図（イメージ図）

**【工事概要】**  
従来の中央制御盤上にある指示計による監視から、運転コンソールのディスプレイ及び大型表示装置での監視に変更

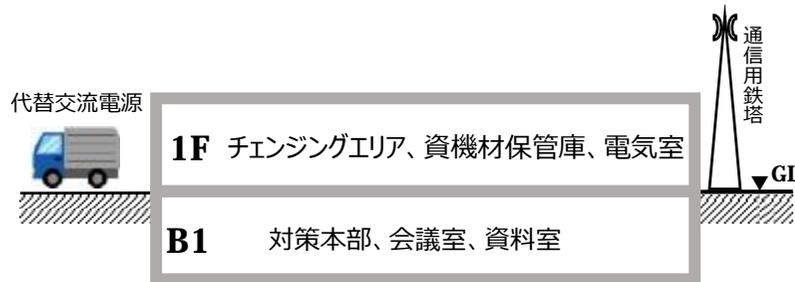
- ・7日間で100mSv以下となる居住性を確保するために必要な遮へい、換気機能を確保。
- ・必要な要員を7日間とどまることができるよう資機材、食料、飲料水を確保。
- ・必要な指揮命令・通報連絡に支障がない配置を考慮。

- ・耐震構造
- ・建屋内面積 約750㎡
- ・収容想定人数 最大約200人
- ・通信連絡設備
- ・換気及び遮蔽設備
- ・情報把握設備
- ・代替交流電源

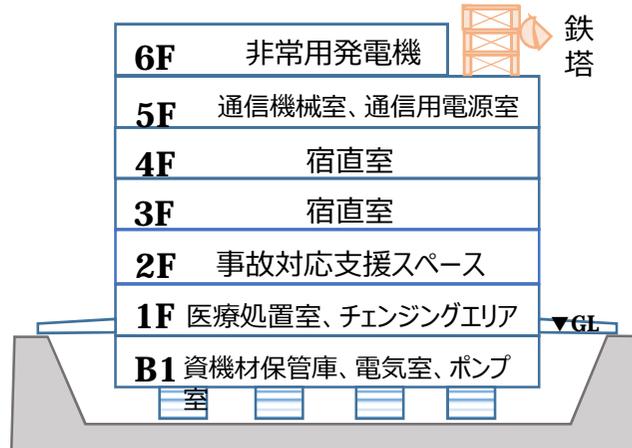
- ・初動要員および事故対応要員が安全に待機できる場所として必要な遮蔽機能、換気機能を確保。
- ・事故対応用の資機材を受入れるスペースを確保。

- ・免震構造
- ・建屋内面積 約4,000㎡
- ・収容想定人数 最大約800人
- ・通信連絡設備 (衛星電話)
- ・非常用発電装置 (機器配置は、イメージ)

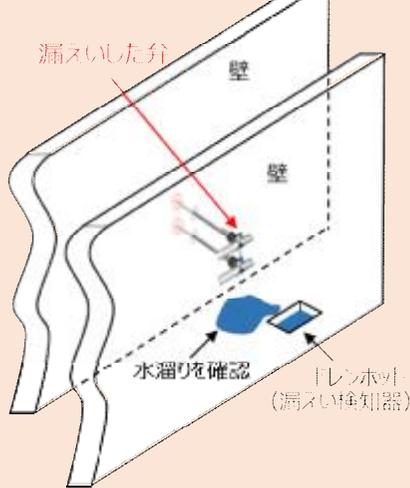
### <現場状況>

(原因) ボルトの締付不足 (狭隘場所による作業困難箇所)

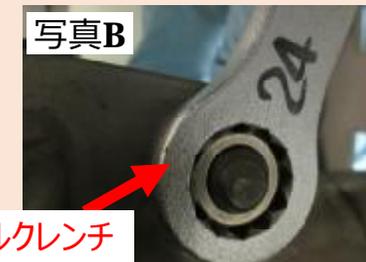
- 当該ダイヤフラム弁の弁シートの取替
- 当該弁はじめ、1次冷却材が流れる当該系統の同種弁については、締付確認を実施し、併せて下記項目を追加実施。
  - ・締付確認は作業員と作業監督者でダブルチェック
  - ・狭隘場所でも確実な締付確認が出来る、工具を選定 (下図)

スパナ型トルクレンチ

メガネ型トルクレンチ

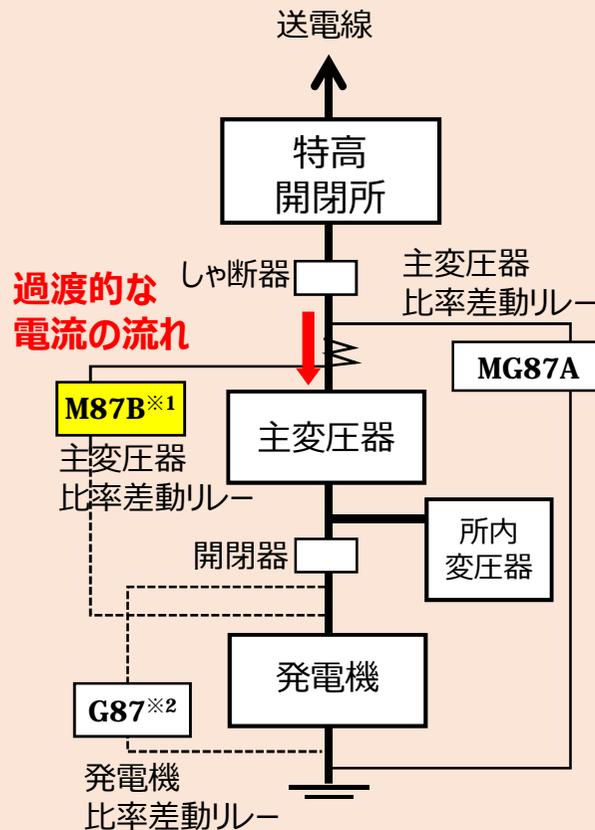
※1: リレー回路の一部をロックし、発電機から主変圧器までの系統の故障を検出する運用としていた

※2: 今回定期検査中に、取替工事を実施し、今回並列時には使用していなかった
