### 3. トンネル覆工コンクリートの課題

#### 3.1 トンネルの不具合発生状況

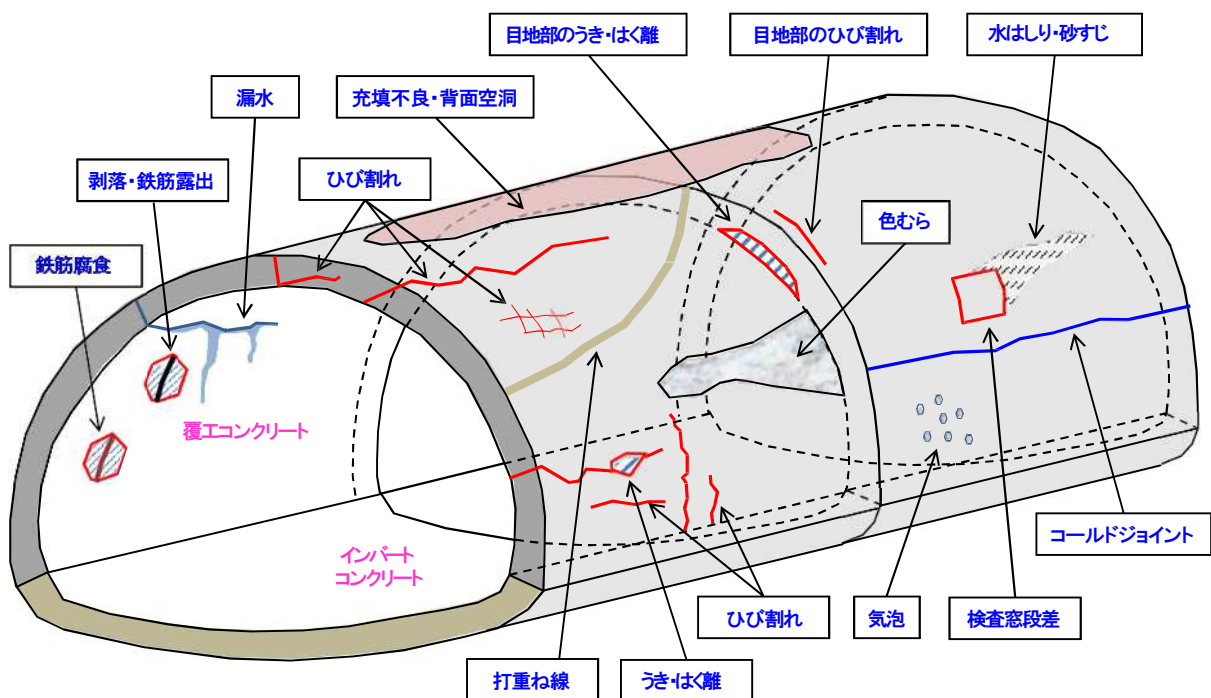
図3.1.1 トンネル覆工コンクリートに発生しやすい不具合や変状

- 1) 覆工コンクリートの充填不良・背面空洞
- 2) 施工目地部の周辺に発生するうき、はく離、剥落及びひび割れ
- 3) 側壁、アーチ部の縦断方向及び横断方向のひび割れ
- 4) 天端部の縦断方向のひび割れ
- 5) 表面の水はしり、砂すじ及び気泡
- 6) コンクリート打継目の打重ね線、色むら及びコールドジョイント

(2) 図3.1.1 に、トンネル覆工コンクリートに発生しやすい不具合や変状を模式的に示す。

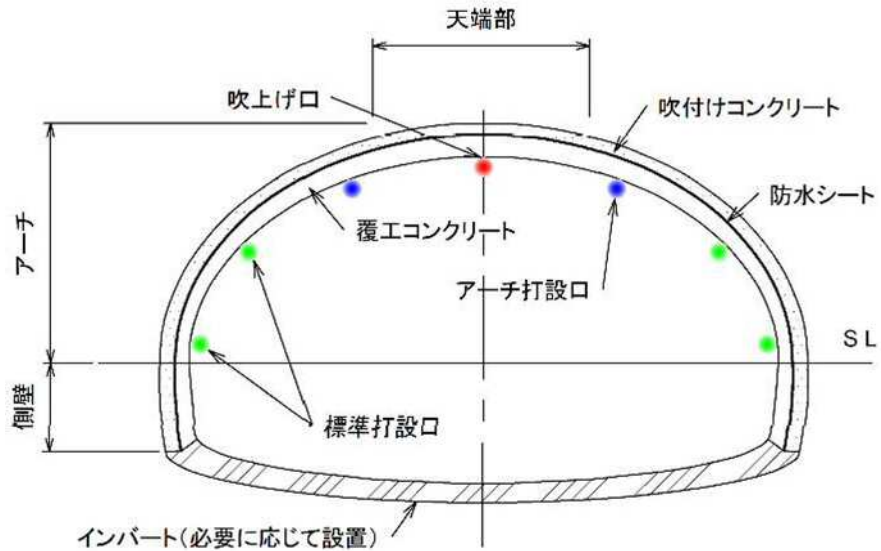
図3.1.2 覆工コンクリート各部の名称（横断方向）

(3) 本手引き（案）では、覆工コンクリート各部の名称を以下のとおり表記している。

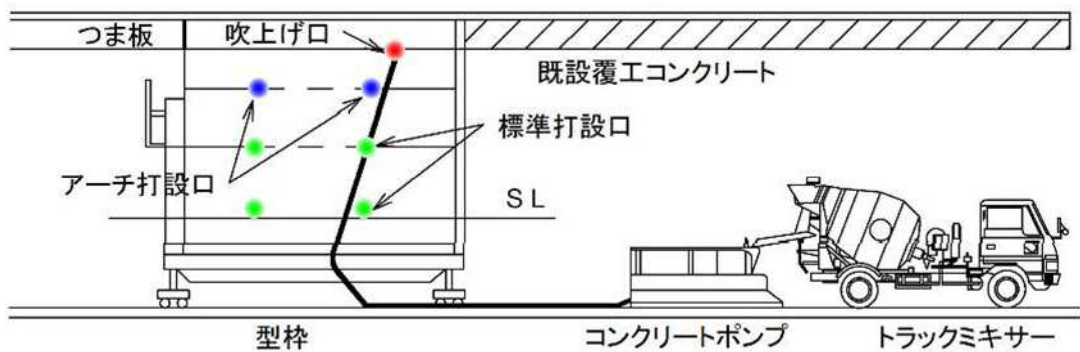
図3.1.3 覆工コンクリート各部の名称（縦断方向）

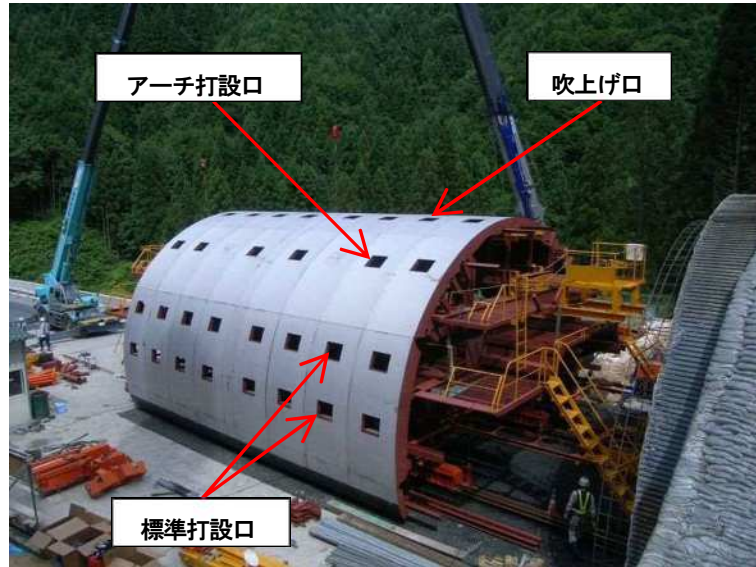
写真3.1.1 型枠（セントル）

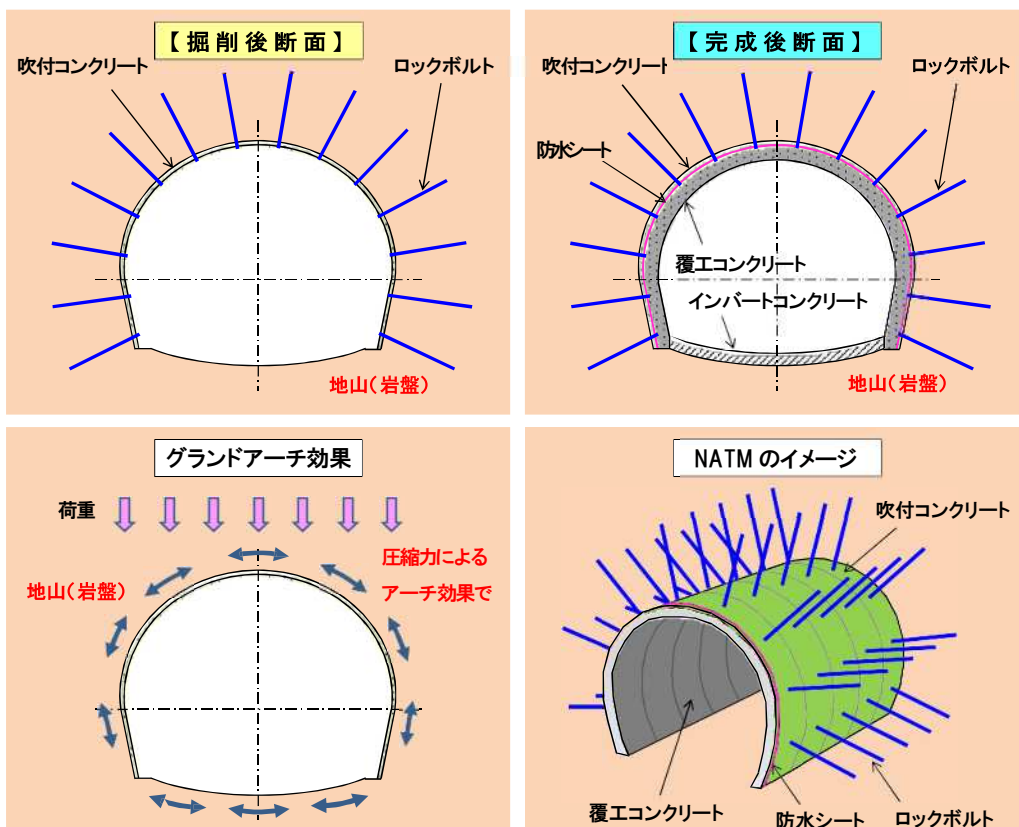
図3.2.1 NATMの概要

(1) NATM のトンネルは、地山の掘削完了後に吹付コンクリートおよびロックボルトを施工することで地山自体を支持しており、これによりトンネル周囲の地盤がトンネルを保持しようとする「グランドアーチ効果」を有効に活用し、構造的な安定性を確保している。

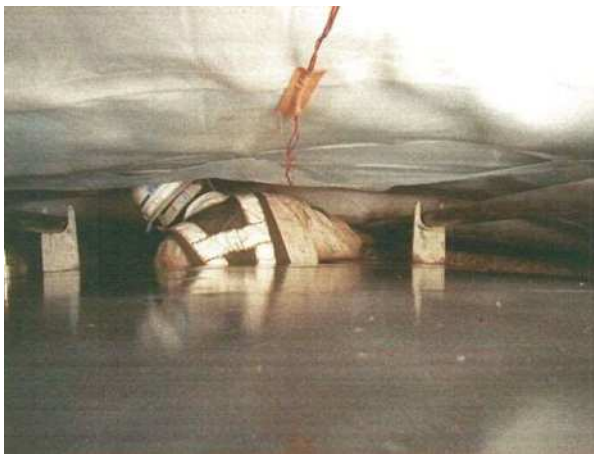
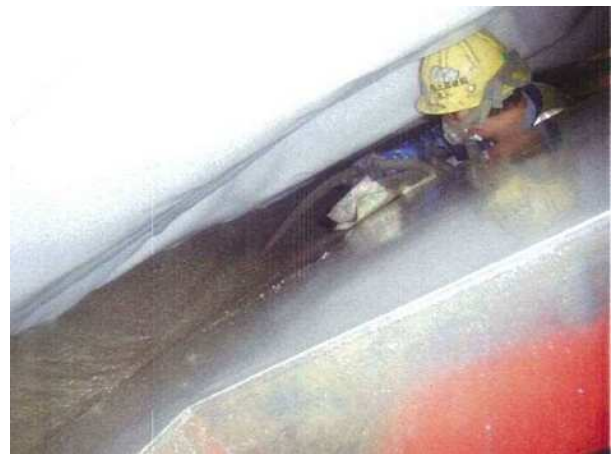
天端部の打設状況

アーチ部の打設状況写真

写真 3.2.1 トンネル覆工コンクリートの打設状況

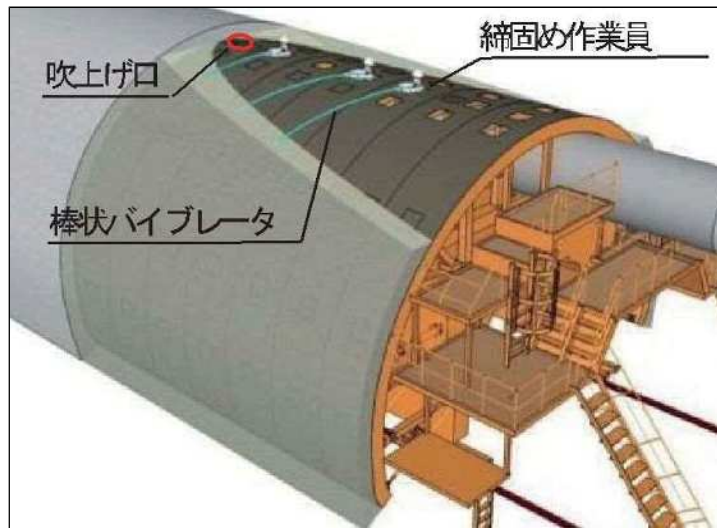
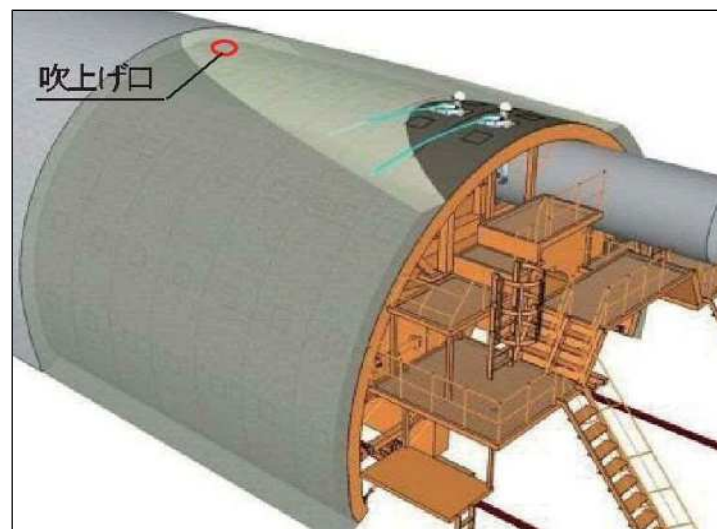
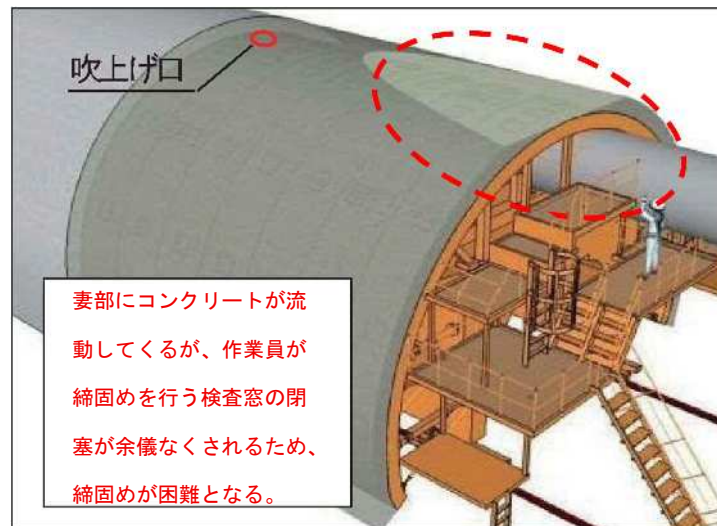
① 天端部吹上げ口からの打込み（打込み序盤）

② 天端部吹上げ口からの打込み（打込み中盤）

③ 天端部吹上げ口からの打込み（打込み終盤）

図 3.2.3 標準的な天端部の打込み手順<sup>10)</sup>に加筆

- (1) 一般的な明かり構造物のコンクリート打設方法と比較すると、トンネル覆工コンクリートは不具合の発生する可能性のある特有の打設方法となる。狭小な空間内で打込みや締固めを行う必要があり、特に天端部は吹上げによる打設になる<sup>10)</sup> ことから、締固めが困難となる場合がある。また、目視確認が困難であることから、締固め不足や充填不足が発生しやすく、均質かつ密実で一体性のあるコンクリートとなっていない場合がある。適切な締固めが不足した場合には不均質なコンクリートとなり、アーチから天端部にかけて色むらや打ち重ね線が発生する可能性がある。これらの変状は、将来的に打ち重ね線に沿ったひび割れが発生する恐れがあるため、丁寧な施工を行う必要がある。
- (2) 天端部一か所からの打込みの場合は、吹上げ口から妻部までのコンクリートが流動する距離が長くなり、材料分離やブリーディングが発生しやすいため、打設方法について作業計画で十分に検討することが重要である。特殊な環境下での施工となるため、統一的な施工方法が確立しにくいとともに、仕上がりの良否が作業員の技量や熟練度に左右されやすい側面もある。
- (3) 図 3.2.2～図 3.2.3 に、トンネル覆工コンクリートの標準的な施工手順および天端部の打設手順を示す。

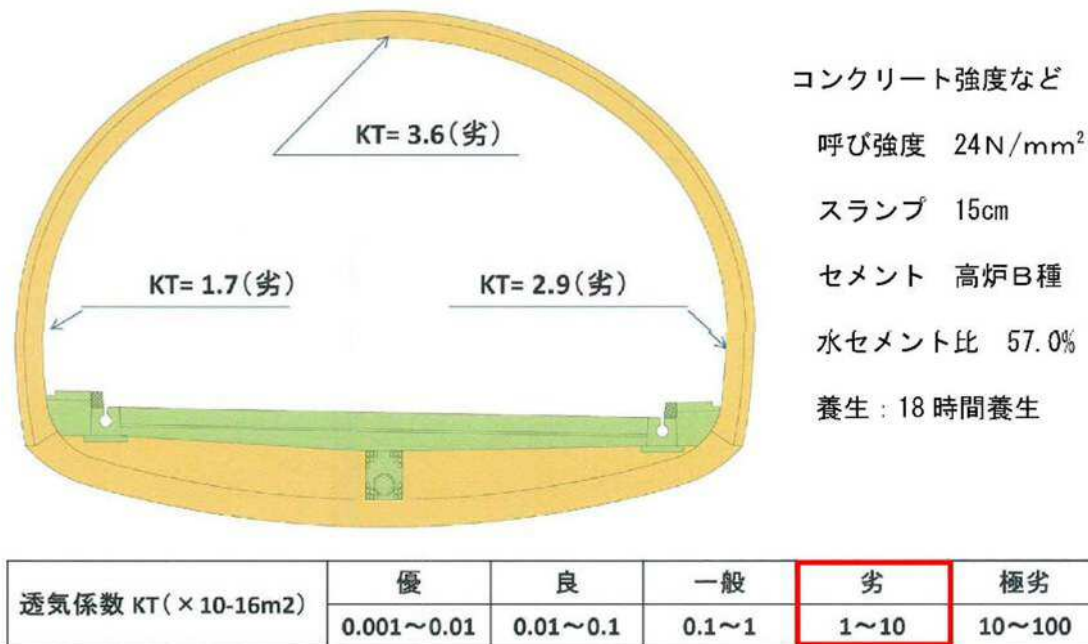
図3.2.4 従来の一般的な方法で施工された覆工コンクリートの透気係数<sup>6)</sup>

※透気試験とは、コンクリート内部から空気が吸い出されにくい度合いを指標として、その密実性を評価する手法である。  
 空気が吸い出されにくいほどコンクリートは密実であり、その指標となる透気係数は小さい値となる。

- (1) 覆工コンクリートは、一般的に2日に1回の打設サイクルとなり、コンクリートの打込み後、脱型強度が確保できる12～20時間後に脱型している場合が多い。<sup>6)</sup>
- (2) コンクリートは、施工の基本事項を遵守した打込みを行った後、適切に養生を行うことにより、セメントなどの結合材が十分に反応して緻密な組織を形成することから、ひび割れ抵抗性の向上や劣化因子の侵入に対する抵抗性の向上が期待できる。

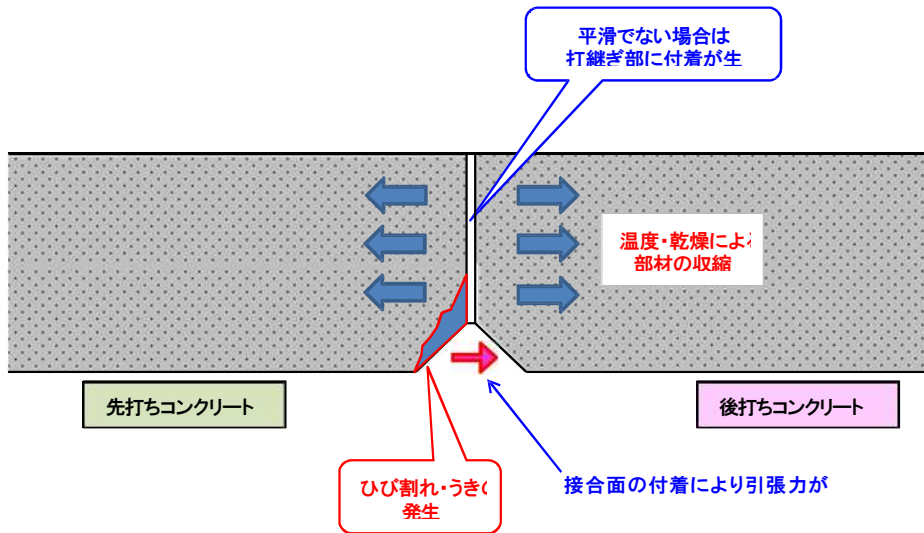
図 3.2.5 施工目地部の付着力によるひび割れ発生

- (1) 後打ちコンクリートの打込み後、温度や乾燥収縮による体積変化により、先打ちコンクリートと後打ちコンクリートは離れる方向に変形する。このとき、先打ちコンクリートの妻部が十分平滑でない場合には、両者の間に付着力による引張応力が発生し、抵抗力が弱い側の目地部にひび割れが発生することがある。

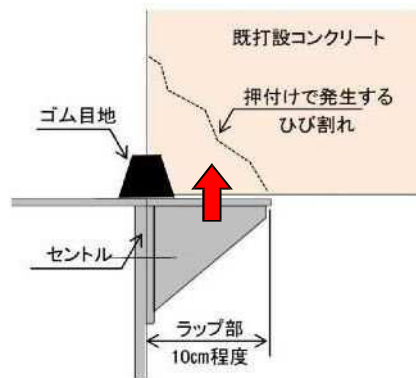
図 3.2.7 型枠押し上げによるひび割れ発生<sup>12)</sup>

- (1) 型枠の設置時には、既に打設した若材齢の覆工コンクリートに型枠をラップさせて設置するが、以下の要因で端部の角欠けや半月状のひび割れが発生することがある。
- 1) 型枠セット時に、確認不足や電動油圧ジャッキの操作の誤りにより、既打設コンクリートに型枠を過度に押し付けてしまうおそれがある。

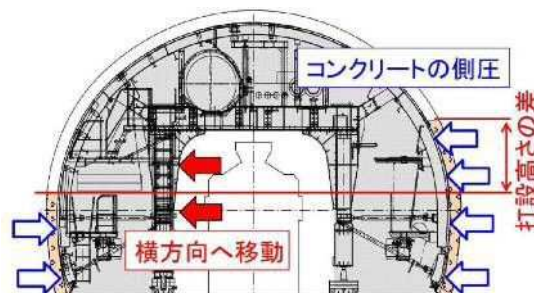
図 3.2.8 コンクリート側圧によるひび割れ発生<sup>12)</sup>

- 2) コンクリート打設時に、コンクリートの側圧がセントルに作用して横方向に移動しようとし、ラップ部で既打設コンクリートを過度に押し付けてしまうおそれがある。

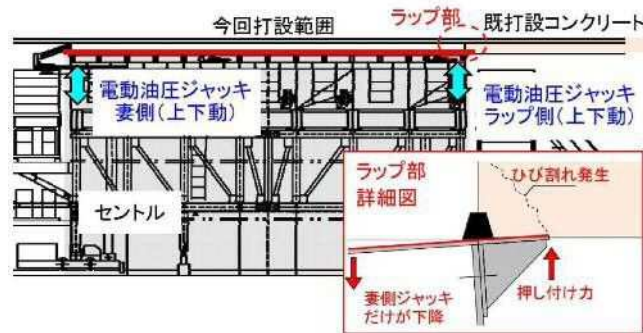
図3.2.9 型枠設置時の操作の誤りによるひび割れ発生<sup>12)</sup>

- 3) セントル脱枠時に、作業手順の認識不足や機械故障により、妻側の電動油圧ジャッキだけを下降させてしまい、既打設コンクリートのラップ部を押し付けてしまうおそれがある。

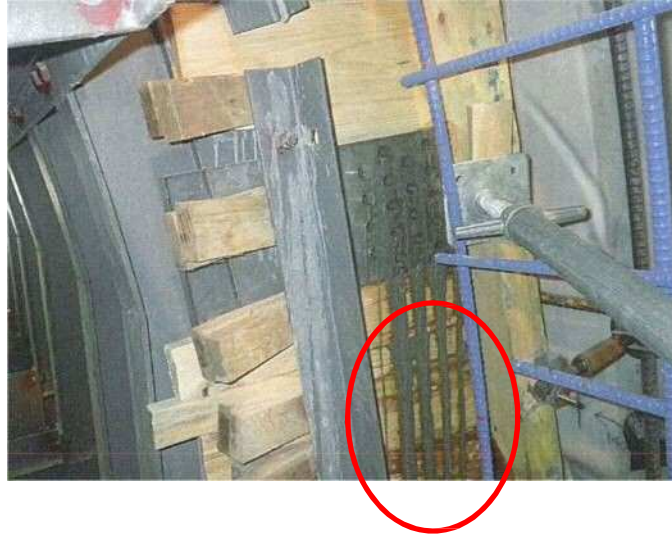
写真 3.2.2 妻部からのブリーディング水排出の事例

- (1) 妻部においては、覆工コンクリートの打込み中にブリーディング水が集積しやすく、打込み後数時間経過すると徐々に発生する。このブリーディング水を適切に排除しないと、コンクリートの密実性が損なわれ、局所的に品質の低い部分が発生する可能性がある。

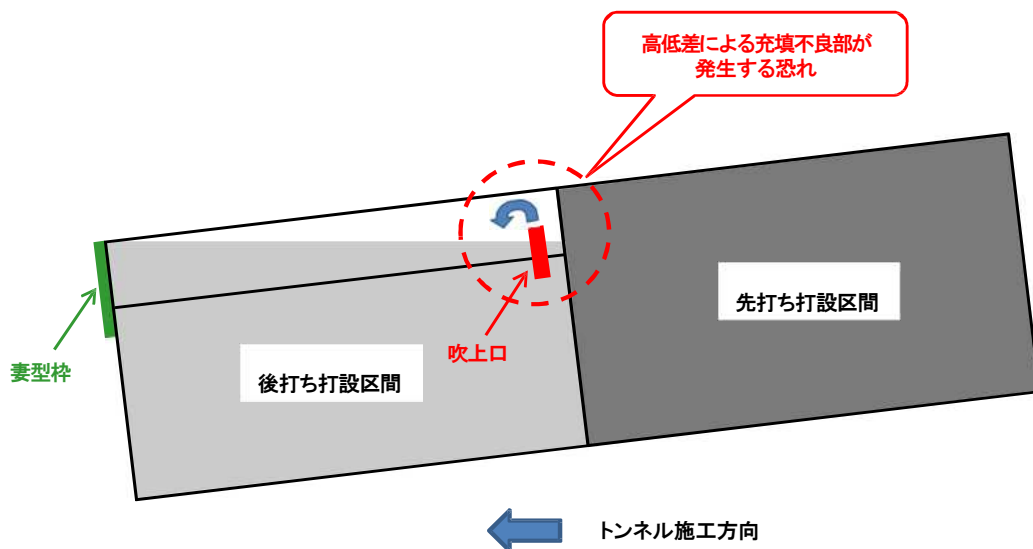
図 3.2.10 縦断方向の高低差による天端空洞発生<sup>13)</sup>に加筆

- (1) トンネルの縦断勾配により高低差が生じる場合、下り勾配で打設する場合には、天端部に締固め不足や未充填の箇所が発生するおそれがある。

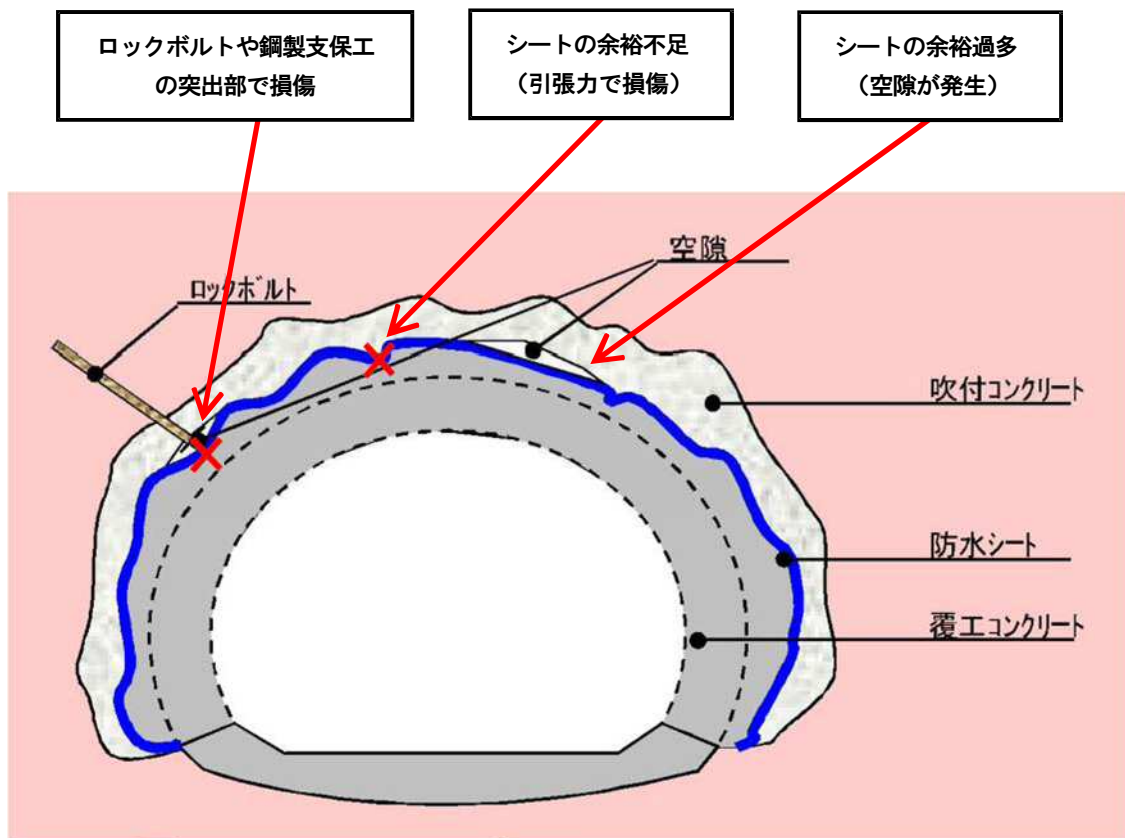
図 3.2.11 覆工背面の凹凸による防水シートの損傷 <sup>14)</sup>に加筆

- (1) NATMのトンネルでは掘削面の凹凸が生じやすく、吹付コンクリート面も凹凸が生じやすい。
- (2) 一般的に、凹凸が大きい場合には、吹付コンクリート余吹きなどにより、なるべく吹付面が平滑になるように施工を行うが、完全に平滑にすることは難しい。このとき、防水シート設置時に適切な余裕（たるみ）がなければ、覆工コンクリートの打設時に引張力が生じ、損傷する可能性が高くなる。
- (3) 余裕が大きすぎる場合には、シートのゆるみにより覆工コンクリート背面に空隙が発生する可能性が高くなる。これらは、覆工背面の地下水の滞留空間となり、覆工コンクリートの損傷箇所や打継ぎ目などからの漏水が発生して、品質の低下につながる。

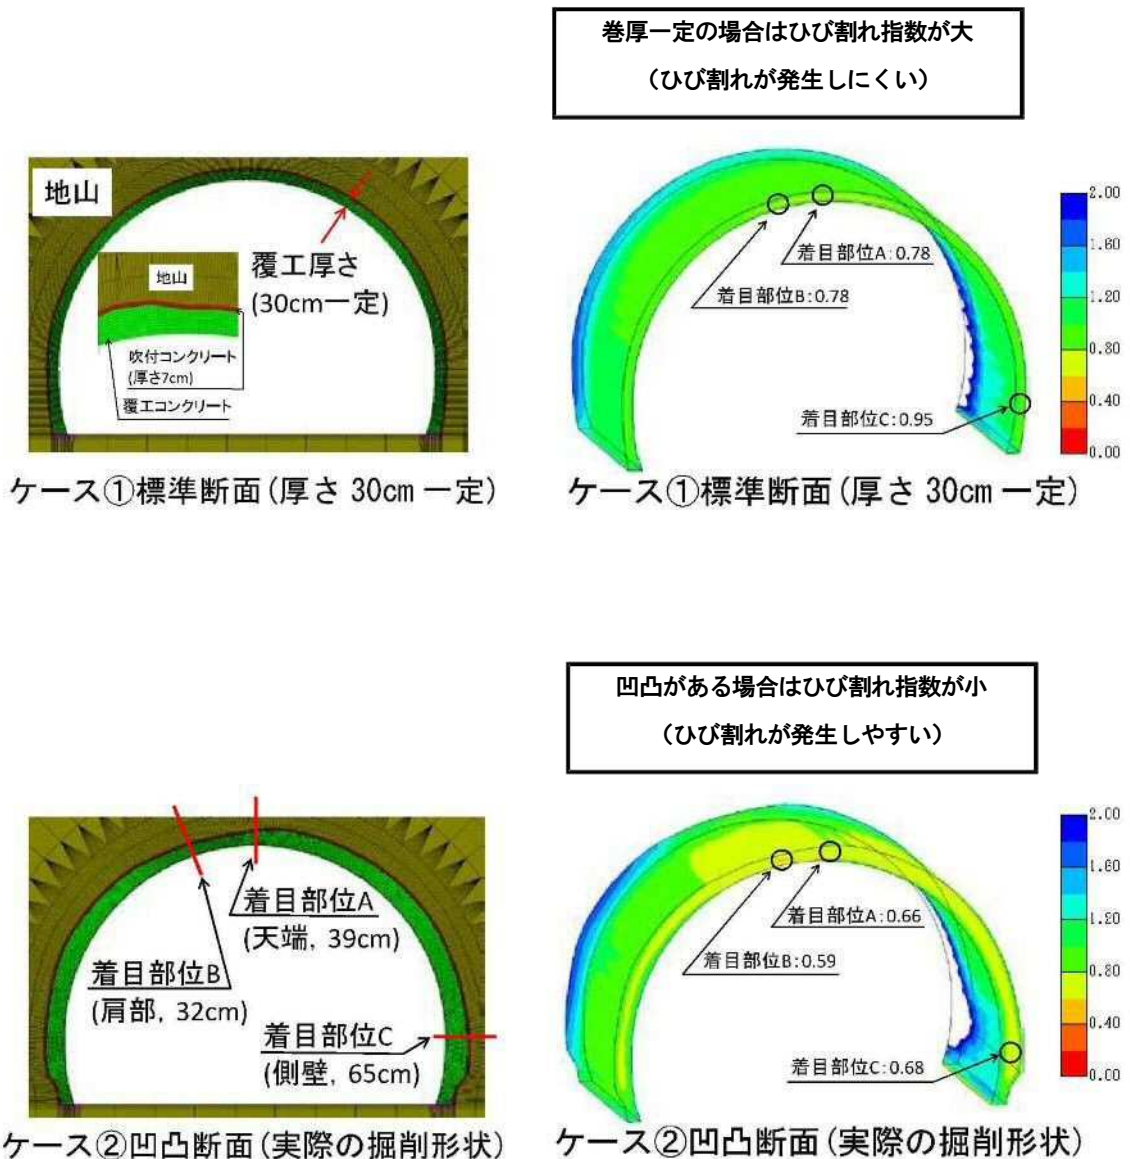
図 3.2.12 覆工巻厚の差異がひび割れ発生に与える影響の解析事例 <sup>15)</sup>に加筆

- (1) NATMでは主として発破工法で掘削を行うため、覆工の背面に凹凸が生じやすく、覆工の凹凸の差が大きい場合には、乾燥収縮によるひずみ量の違いや、背面の拘束が生じることなどから、ひび割れが生じやすくなることが懸念される。
- (2) 以下は、覆工厚に差異が生じた場合における、ひび割れ発生の程度を解析的に検討した事例であるが、覆工背面が平滑でない場合には、背面の拘束を受けやすく、局所的な応力増加が生じてひび割れが発生しやすくなることが示唆されている。
