# 令和4年度 公共事業評価調書 【再評価(平成24年度事前評価)】

## しだか 志高地区 急傾斜地崩壊対策事業

令和4年11月  
京都府

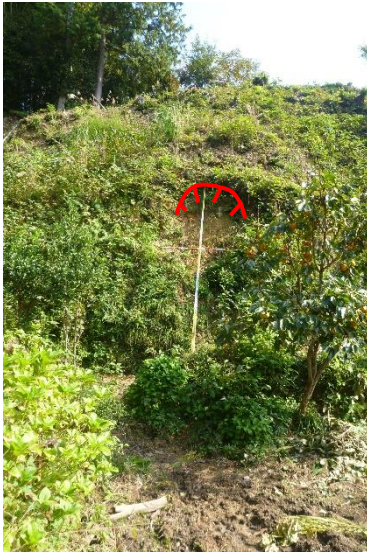
【写真番号⑥】 NO. 12 付近の表層崩壊跡

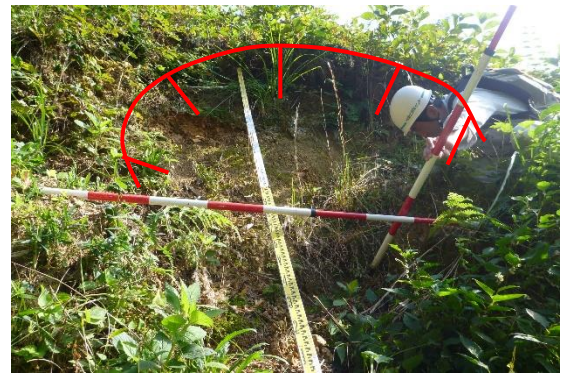
【写真番号⑦】 NO. 12 付近の表層崩壊跡 (近景)

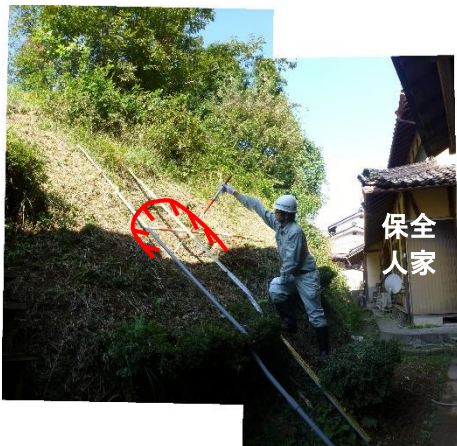
【写真番号⑧】 測点 NO. 17+5 付近の表層崩壊跡

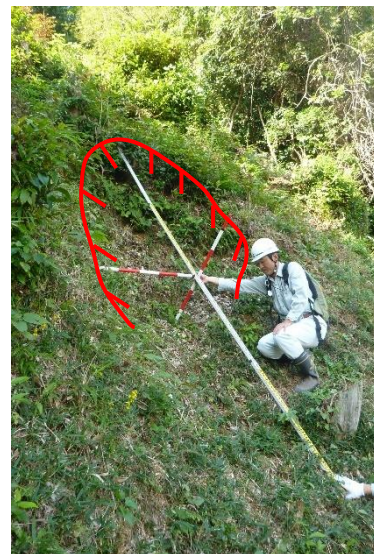
【写真番号⑨】 測点 NO. 21+5 付近の表層崩壊跡

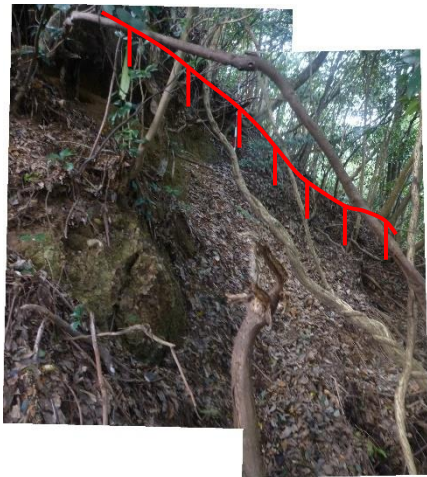
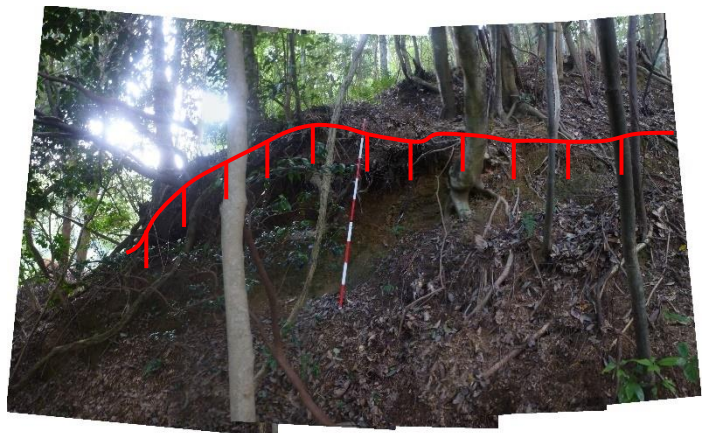
【写真番号⑫】 測点 NO. 38 付近の斜面中腹の滑落崖

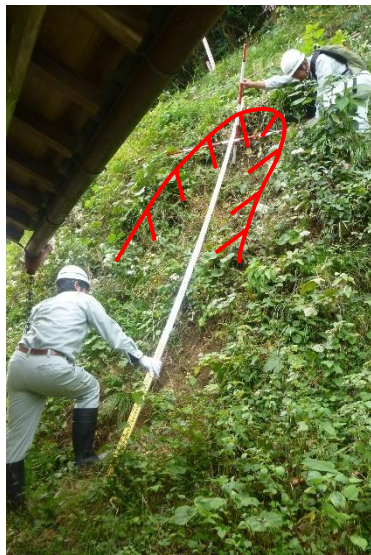
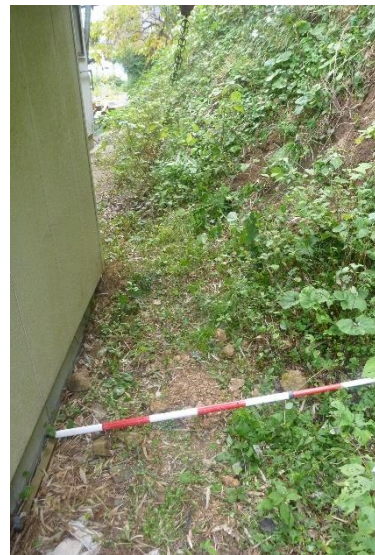
【写真番号⑭】測点 NO. 40 付近の表層崩壊跡(右)と斜面下部の転石(左)

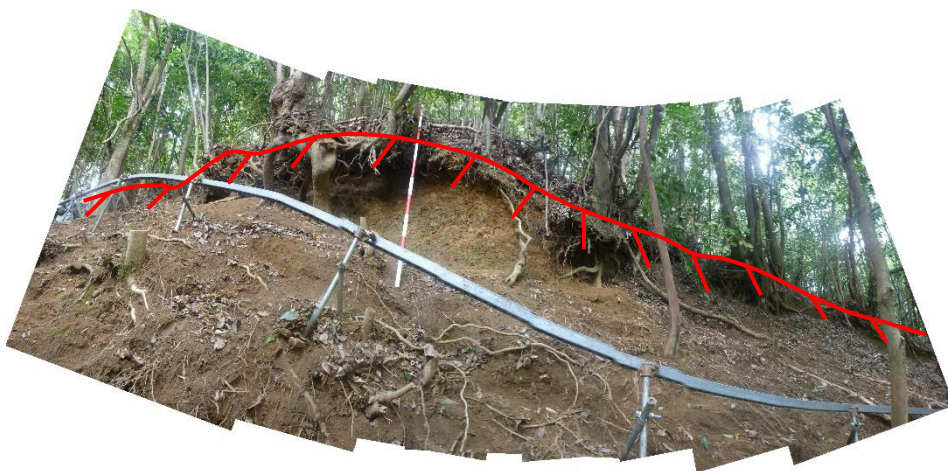
【写真番号⑮】 測点 NO. 41+5～NO. 42 付近 斜面上方の表層崩壊跡

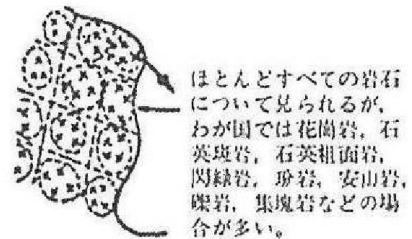
まさの滑落は、砂層化した強風化花崗岩が弱風化した花崗岩との境界面ですべるもので、その厚さは厚くて2 m以下である。

降雨、凍結などで割れ目が緩んだとき、ブロックの崩落(落石)が生じる。地震時にはよく起こる。

**強風化岩の滑落**

**岩の崩落**

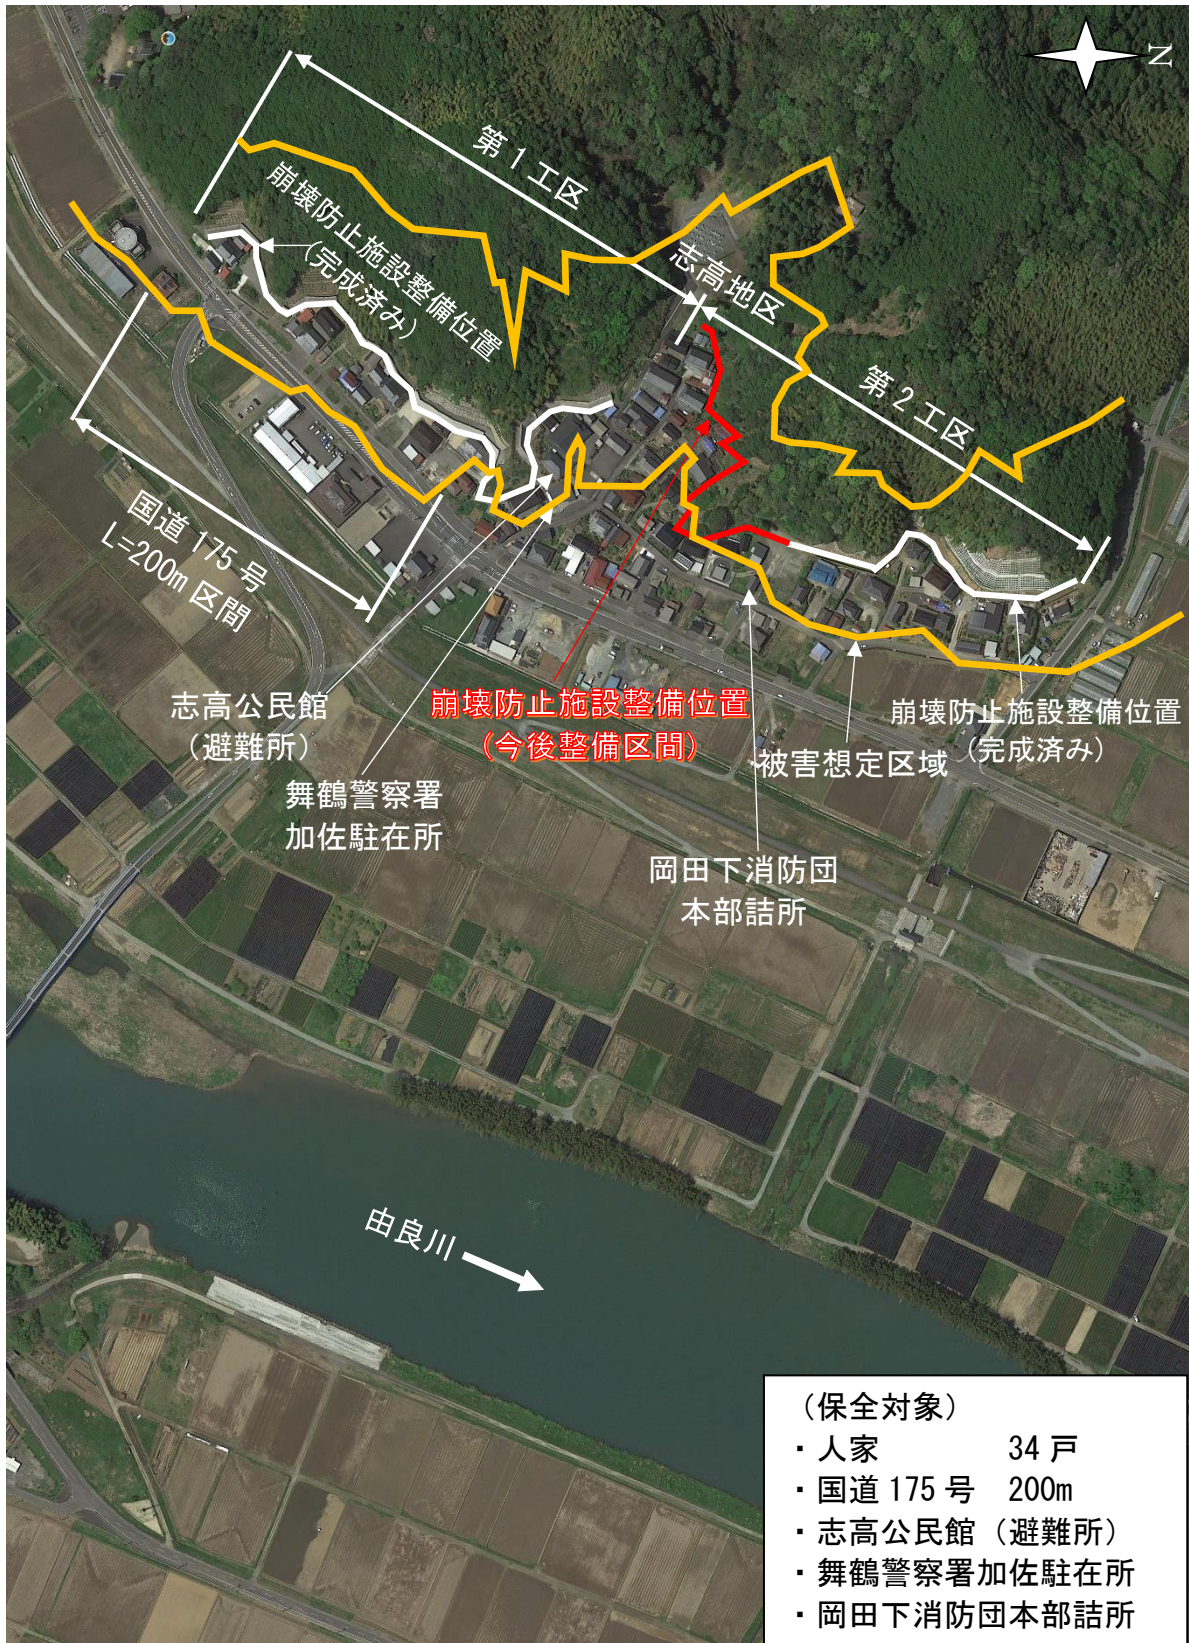
図-8 事業地概要図

事業内容	施設概要	擁壁工	L=824m (第1工区 L=418m+ 第2工区 L=406m)
		法枠工	A=4,970m <sup>2</sup> (第1工区 A=1,845m <sup>2</sup> + 第2工区 A=3,125m <sup>2</sup> )
	事業費	1,300百万円

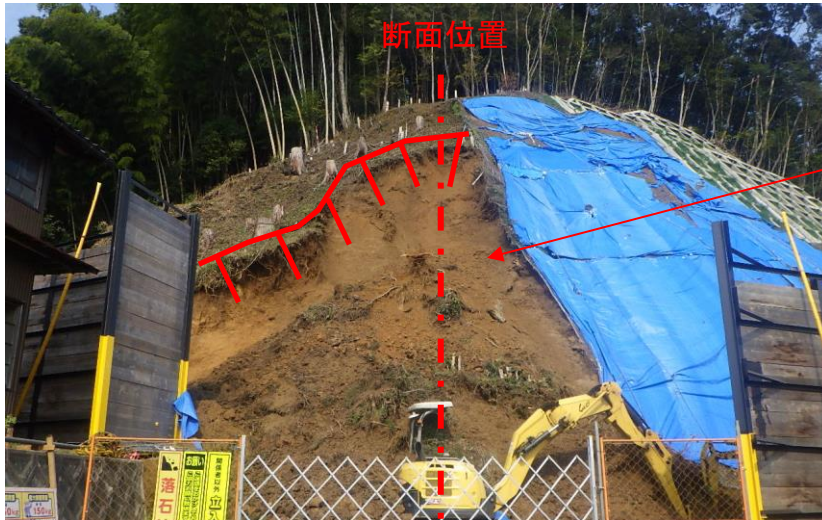
- ・現地で法枠工を施工していたところ、地質が脆弱な箇所があり法面崩壊が発生したことから、崩壊箇所を復旧するために追加の法面对策が必要となった。また、現地の地質状況を踏まえて修正設計を実施し、計画の見直しを行った結果、法枠工の施工範囲を追加する必要性が生じたため、工事費が増大するもの。

施工中に発生した切土法面の崩壊

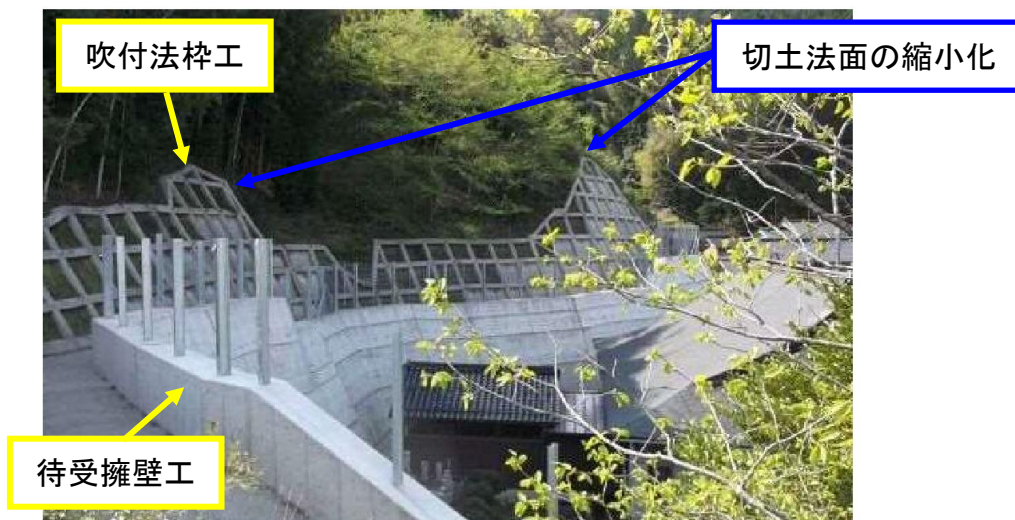
斜面崩壊に対して、待受擁壁工と地山補強土工を併用した吹付法砕工(砕内緑化)により土砂移動の抑止および植生の回復を図るとともに、周辺の自然環境を保全する。施工にあたっては、土砂災害を防止する目的に沿い、極力大きな地形の改変を行わないよう配慮し、地質状況に応じた工法とした。

急傾斜地崩壊対策工 施工事例(志高地区 第1工区)

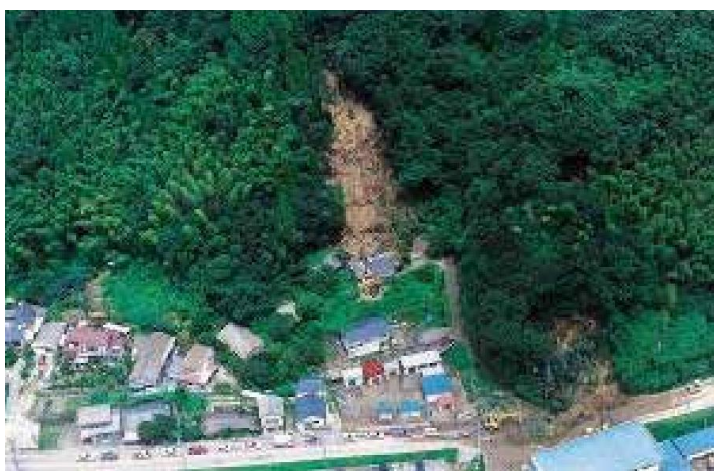
斜面の傾斜度が30度以上である土地が崩壊する自然現象をいう。

急傾斜地の崩壊(がけ崩れ)

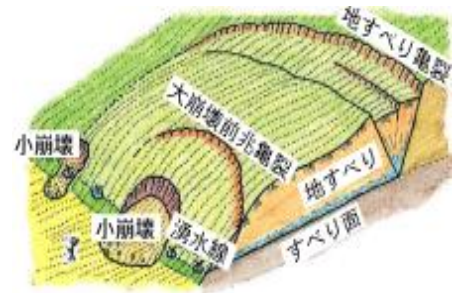
集中豪雨などによって斜面が不安定になり崩壊にいたること。このうち、厚さ0.5m～2.0m程度の表層土が表層土と基盤層の境界に沿って滑落する比較的規模の小さい崩壊のことを表層崩壊という。

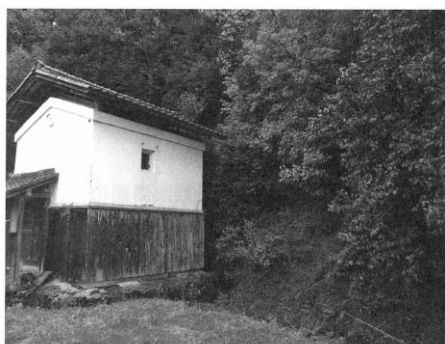
急傾斜地崩壊危険区域内にある擁壁、排水施設その他の急傾斜地の崩壊を防止するための施設をいう。がけ崩れの発生、被害を防止する施設として、擁壁工、法面工などがある。

(施工前)

法 枠 工

擁 壁 工

写真 施工事例(擁壁工+法枠工)

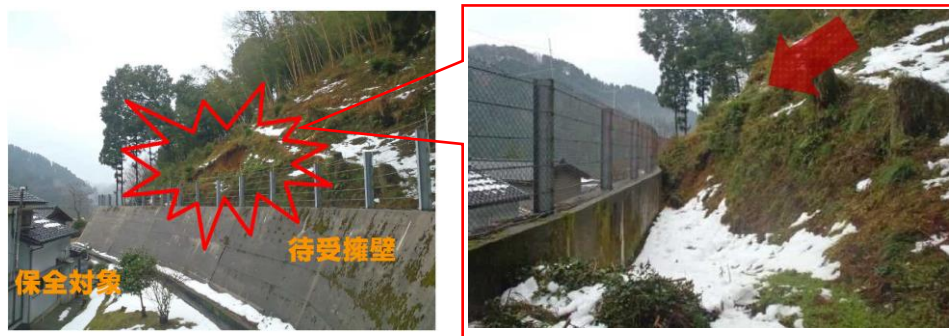
斜面の崩壊を直接抑止することが困難な場合、斜面下部(脚部)にコンクリート擁壁を設置し、崩壊土砂を擁壁で待ち受ける工法。

図 待受擁壁により崩壊土砂を捕捉した事例
