丹後沿岸海岸保全基本計画
(変更案)

令和 8 年 月

京 都 府

丹後沿岸海岸保全基本計画

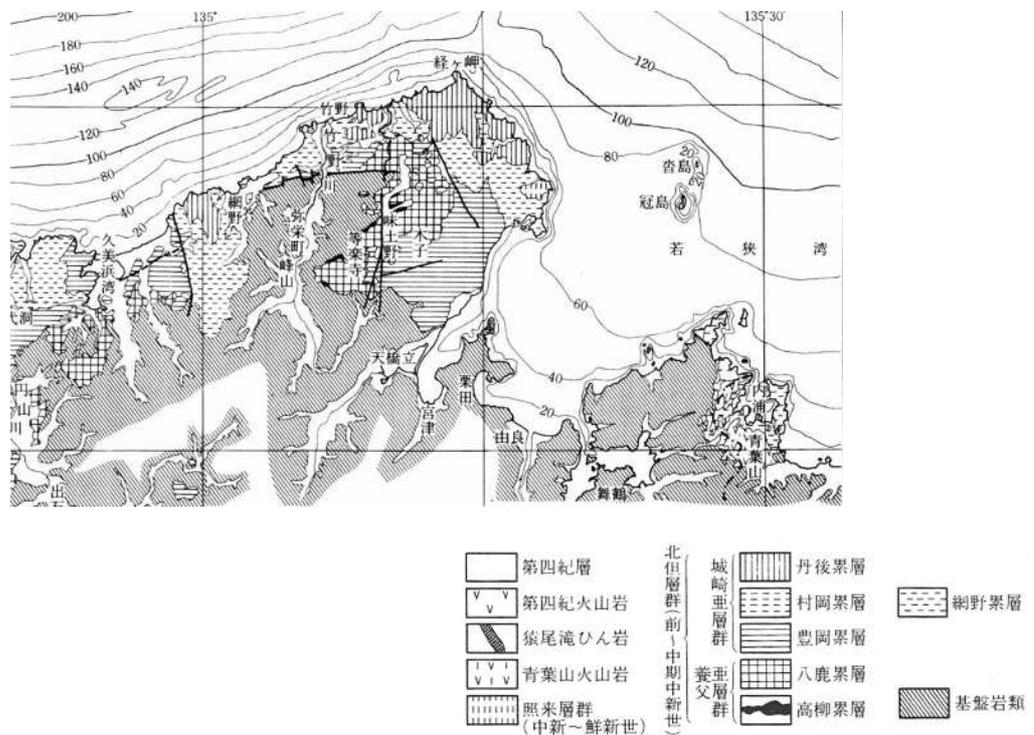
図 1-1-3 海底地形図

山陰海岸沿岸域の沖合には、日本海形成の過程で生まれた急傾斜地形や海底谷の起伏に富んだ海底地形であり、海岸線から 15km で水深 200m に達している。また、沖合には、浦島礁や白石礁が存在し、良好な漁場を形成している (図 1-1-3)。

若狭湾沿岸域は幅 20~30km の大陸棚からなっており、大陸棚外縁の水深は 120~125m である。陸棚縁辺に続く斜面部は、緩やかな勾配で沖合に続いている。

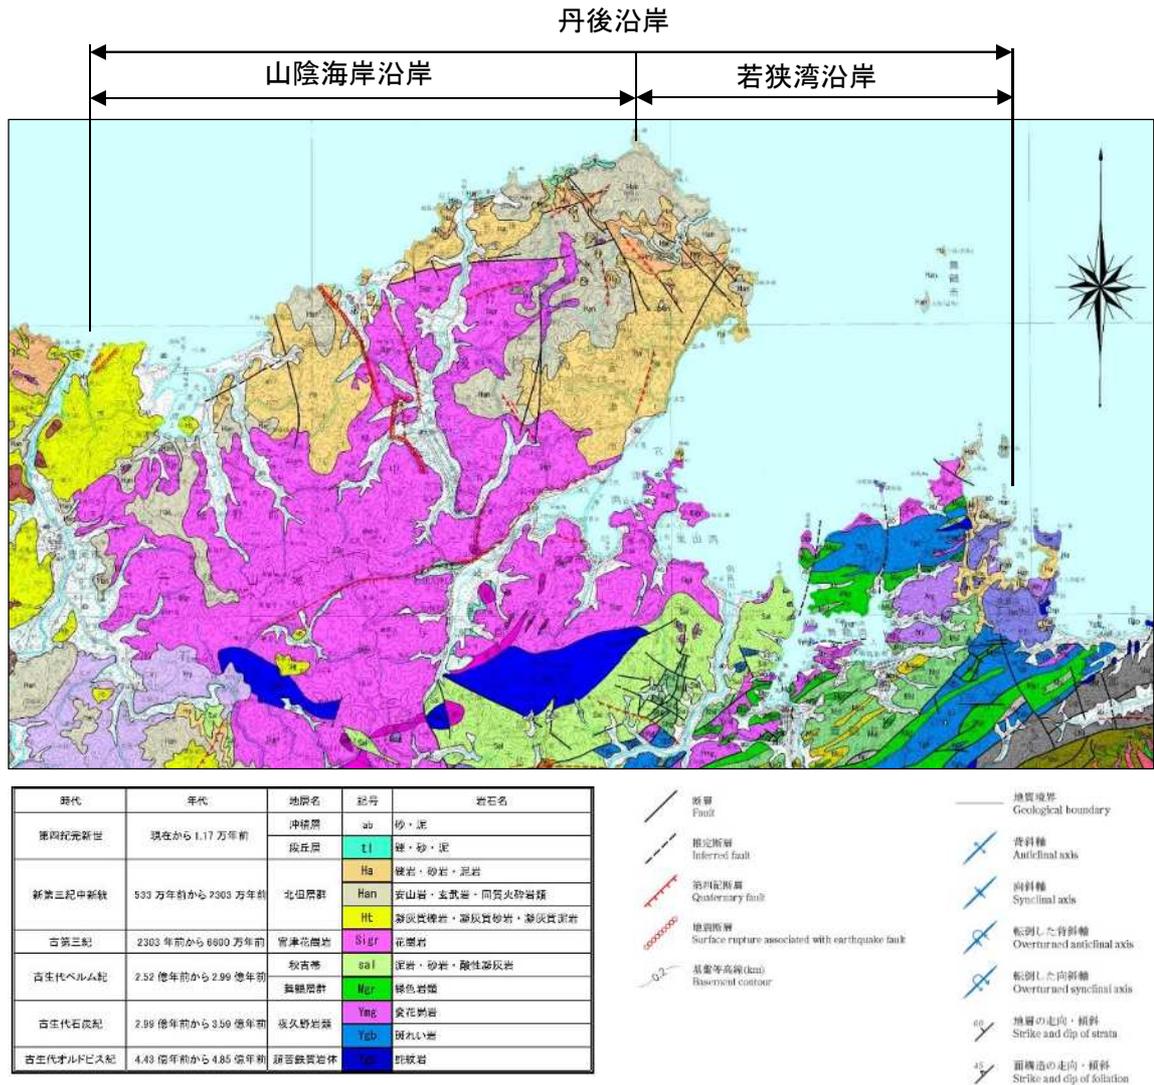
図 1-1-4 広域地質図

広域地質図（図 1-1-4）に示すように、若狭湾沿岸域の大浦半島から由良川河口付近には、古生代の堆積岩や変成岩が東北東－西南西方向に分布している。また、由良川から宮津湾にかけては、古第三紀の宮津花崗岩が広く分布している。

山陰海岸沿岸域には、新第三紀中新統北但層群の堆積岩や火成岩が分布している。竹野川や浅茂川等の河川に沿った平地には、第四期完新世の沖積層や段丘層による平地が分布している。

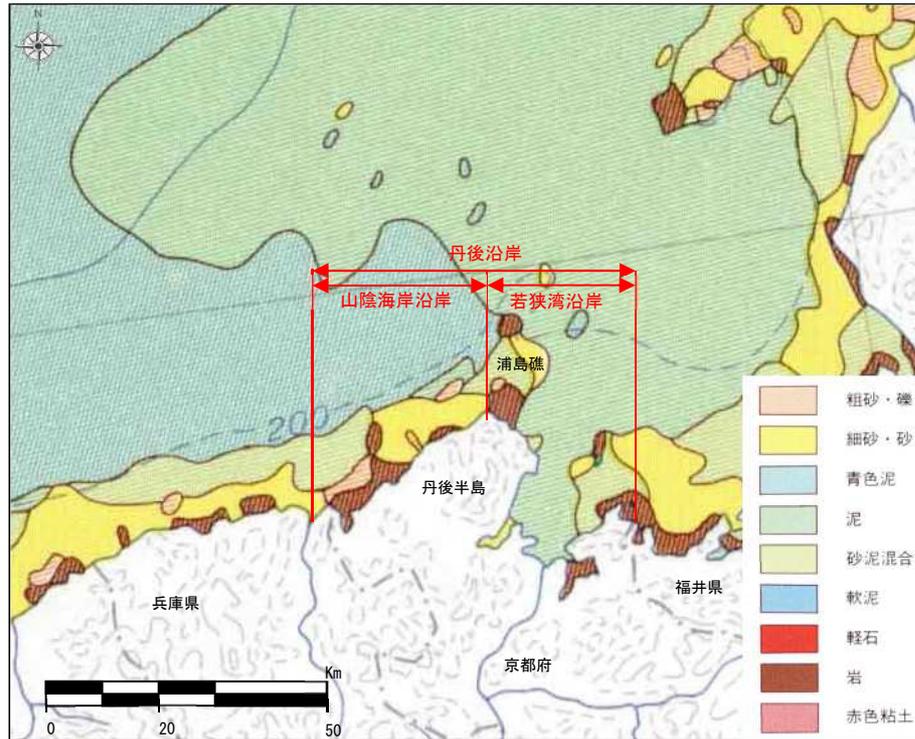
図 1-1-5 近海底質（若狭湾）

丹後沿岸はリアス式海岸のため、海底には岩石が点在しており、沖合の浦島礁にも岩が確認される。若狭湾沿岸域は湾奥まで泥が入り込んでおり、一部で砂泥混合も見られる。

山陰海岸沿岸域の水深 200m より岸側では、細砂や砂が広く分布し、一部で砂泥混合も見られる。水深 200m より沖には、青色泥が広く分布している（図 1-1-5）。

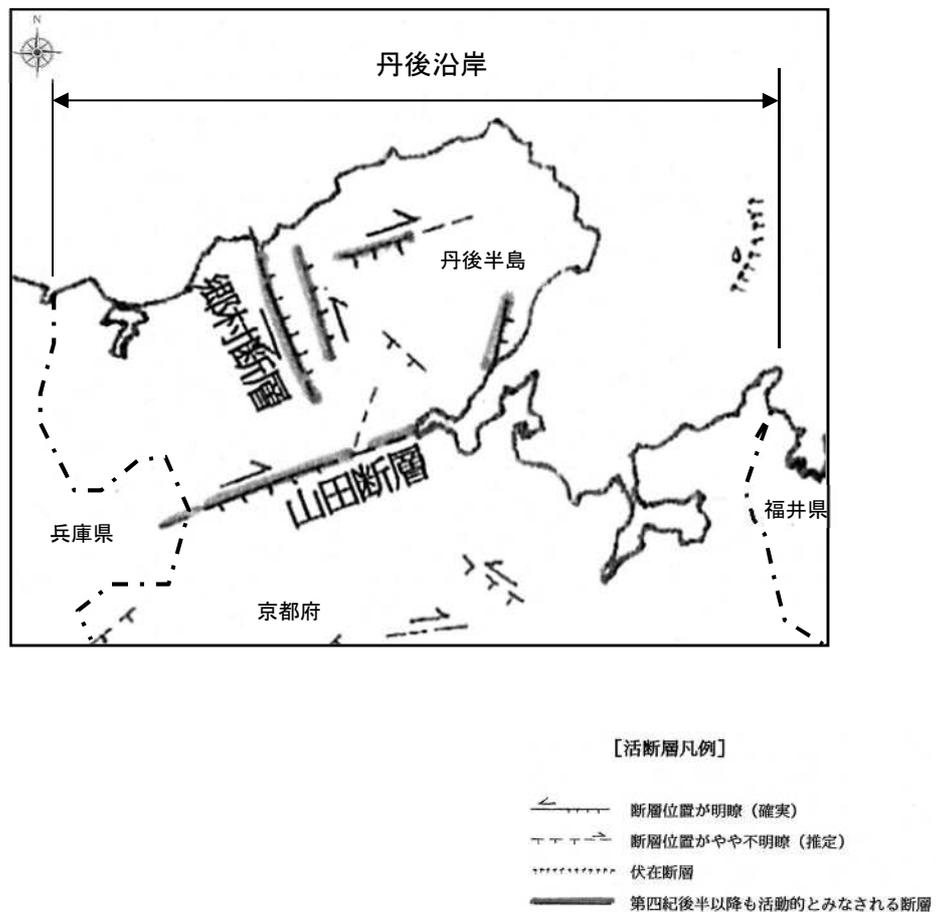
図 1-1-6 京都沿岸部の活断層

丹後半島には、活断層(第四紀断層および地震断層)が確認されている(図 1-1-6)。

山田断層は、丹後半島の基部を東北東-西南西方向に延びる北側隆起を伴う右横ずれ断層である。郷村断層は、丹後半島から北方の日本海にかけて、北北西-南南東方向に延びる左横ずれ断層である。両断層とも 1927 年(昭和 2 年)北丹後地震の際に出現している。

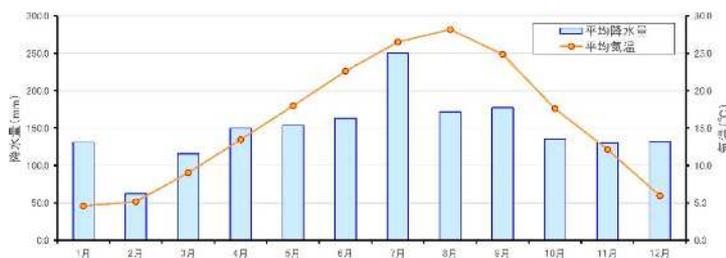
図 1-1-9 舞鶴 月別平均気温、降水量

丹後沿岸の気温や降水量は、舞鶴特別地域気象観測所（以下「舞鶴」という。）等で観測されている（図 1-1-8）。舞鶴での年平均気温は約 **16°C** であり、気候は暖かく温暖に分類される。冬季は日本海側特有のしぐれや降雪のために多雨多雪で、年間を通じて降水量は多い。月平均降水量は **150mm** 程度である（図 1-1-9）。

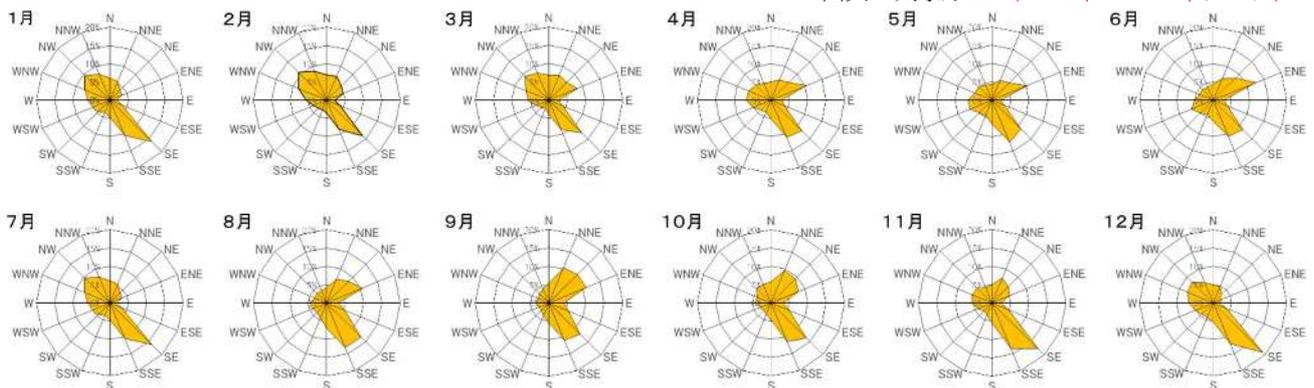
図 1-1-10 各月の風向(間人)：1目盛は5%

^{たいざ}間人地域気象観測所（以下「間人」という。）における風向は、海陸風や局地的な地形の影響を受けて、南東が卓越しており、ついで北北東から東北東が多くなっている。冬季には季節風により北西を中心とした風が多くなる（図 1-1-10）。

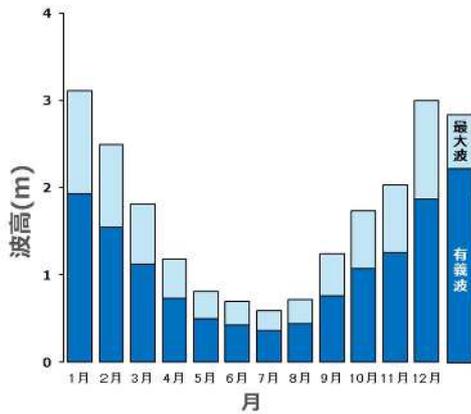
図 1-1-11(1) 月別の波高の平均値・標準偏差および最大値・最小値

経ヶ岬の波浪観測によると有義波高および周期の平均値はそれぞれ **1.00m**、**6.48 秒** であり、また最大波の波高、周期の平均値はそれぞれ、**1.62m**、**7.57 秒** である。波高は、2m以下の発生頻度が **86%** 占めており、周期は4～8 秒の頻度が高い。

波高の季節変動は大きく、冬季に最大値、夏季に最小値となっている。波向は北を中心に北北西～北東の範囲で出現する。最大波における月別の最大値は **10 月** に記録されている **14.35m** である。また、周期については **12.5 秒** が最大で **2 月** に記録されている（図 1-1-11）。

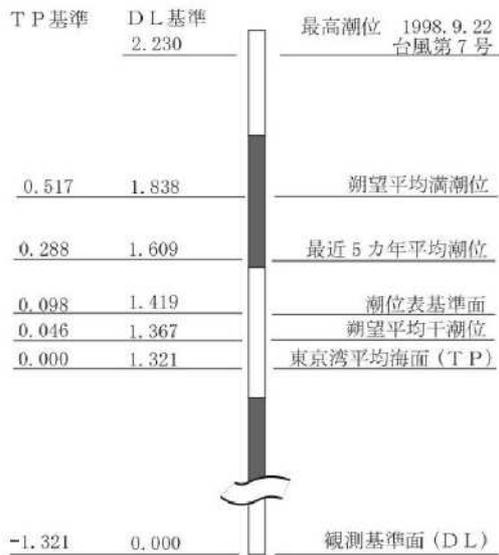
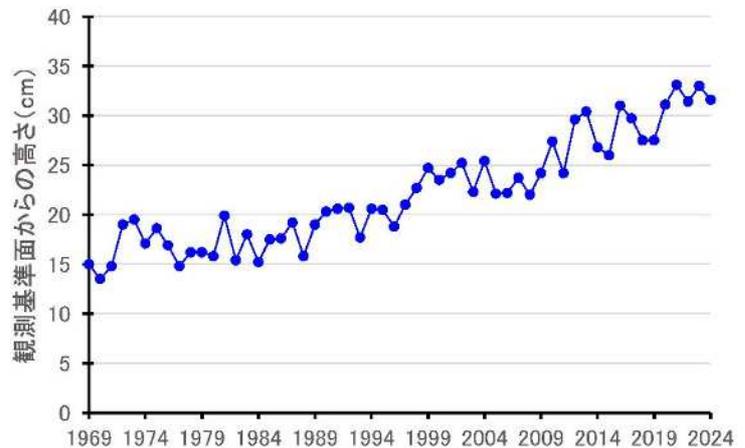
図 1-1-12 舞鶴の潮位

潮位は気象庁により舞鶴で観測が行われている。舞鶴における過去最高潮位は T.P. +0.93m（1998 年 9 月 22 日：台風 7 号）である（図 1-1-12）。

潮位図 (1969年～2017年データ)

潮位の経年変化 (1969年～2024年データ)

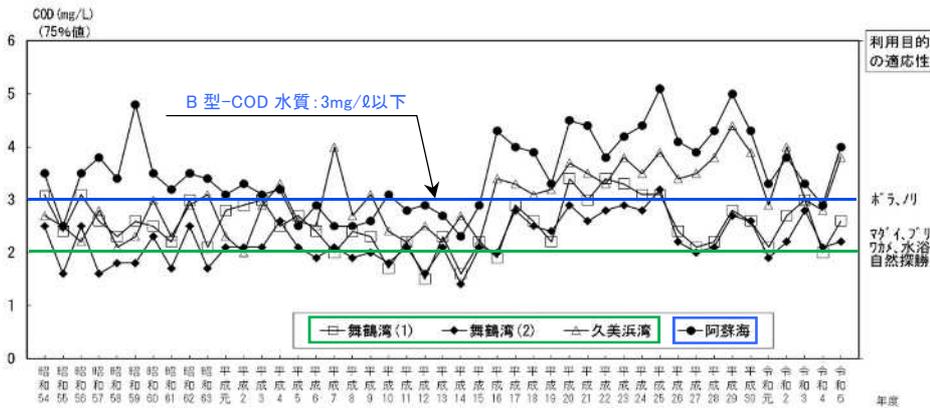
図 1-1-13 主要環境基準点(海域)の COD の年次推移 (年平均値)

一方、内湾の舞鶴湾、宮津湾、久美浜湾、阿蘇海では海水交換の悪い閉鎖性水域であることから、有機汚濁の代表的な指標である COD の環境基準は未達成が続いている（図 1-1-13）。

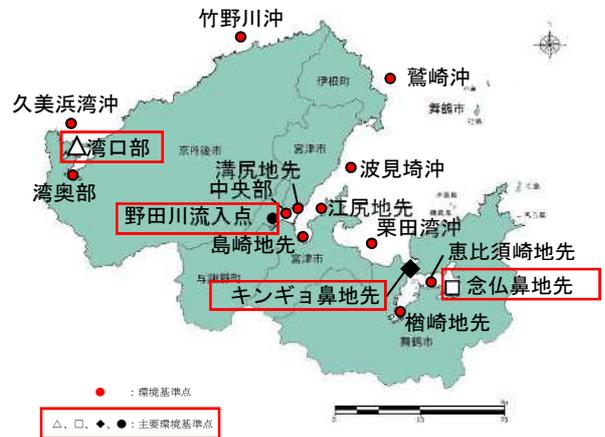
図 1-1-14 環境基準測定地点

外洋に面した開放性の海岸では、水質基準を満足しており、良好な水質環境が保たれている。観測所のある久美浜湾沖、竹野川沖、鷲崎沖、波見埼沖、栗田湾沖では、有機汚濁の代表的な指標である COD の環境基準を満足している（表 1-1-1、図 1-1-14）。

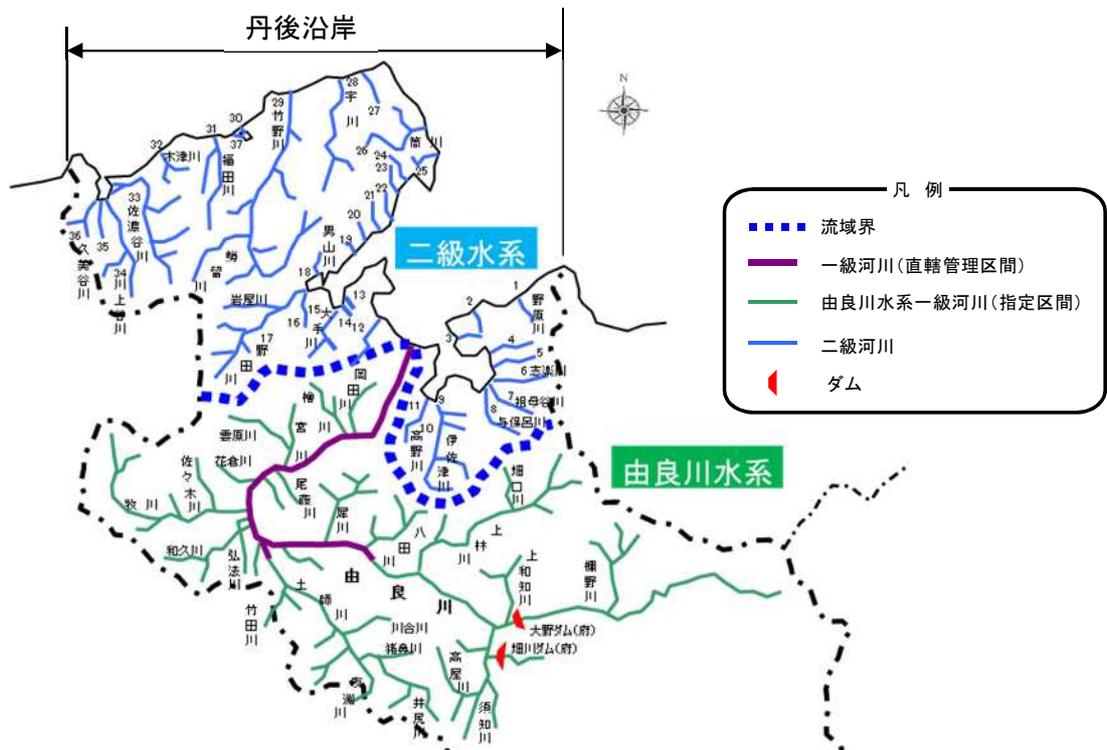
図 1-1-15 丹後沿岸 流入河川位置図

由良川は、その源を京都・滋賀・福井の府県境^{すぎおさか}杉尾坂^{きたくわだ}に発し、北桑田^{たかやがわ}の山間部^{かんばやしがわ}を流れ、高屋川^{あやべ}、上林川等を合わせて綾部を貫流し、さらに福知山^{はせがわ}に出て土師川を合わせ、北流して舞鶴市および宮津市において日本海に注ぐ、幹川流路延長 146km、流域面積 1,880km² の一級河川である。丹後沿岸に注ぐ二級水系は、短流路で小流域が多い(図 1-1-15)。

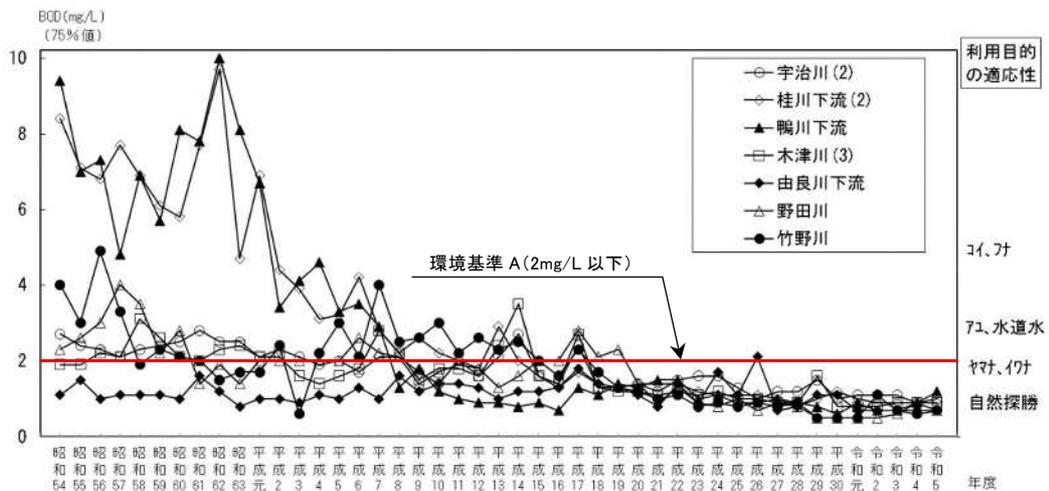
図1-1-16 丹後沿岸 流入河川の水質 (BOD:75%値)

丹後沿岸に流入する河川の水質は、由良川、野田川、佐濃谷川、伊佐津川で経年的に観測されている。近年は、全水域で環境基準を達成している（図1-1-16）。

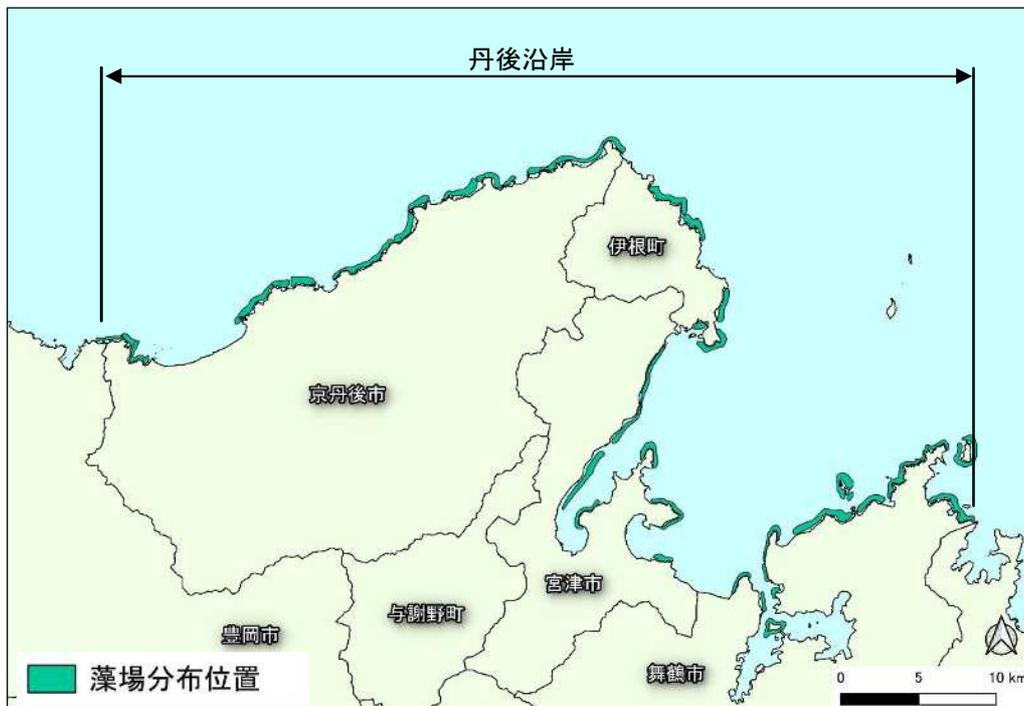
図 1-1-25 主な藻場の分布区域

京都府では平成17年度から平成22年度まで海藻着底基質の設置によるヘクター規模での藻場造成に取り組み、平成30～令和2年度に実施された藻場調査では京都府の藻場面積は約1,507haとされている（図1-1-25）。

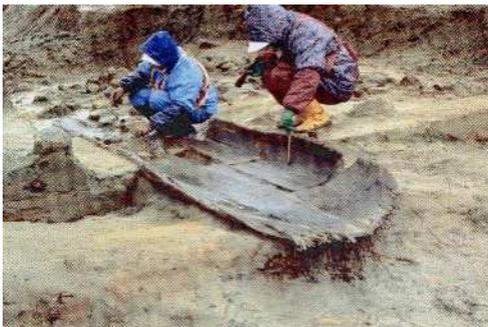
図 1-1-30 丸木舟

この丸木舟は杉をくり貫いて造ったもので、推定全長 10m（残存長 4.6m）、幅約 1m、舟底の厚さ 7cm である。年代測定の結果、約 5,300 年前のものとされた

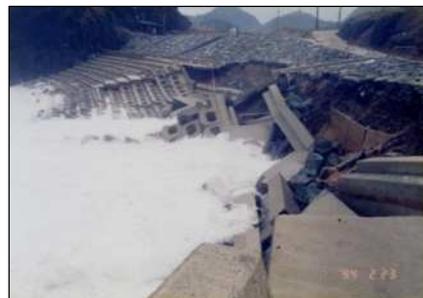
丹後沿岸では、これまで波浪や高潮等により、多くの人命や資産が一度に失われたり、広範囲に施設が倒壊する等の甚大な海岸災害は受けていない。しかし、冬季風浪や高潮等により、一部の地域では施設の破損や背後地にある民家の浸水等が発生している（図 1-3-1）。

図 1-3-1 冬季風浪による海岸保全施設の被災

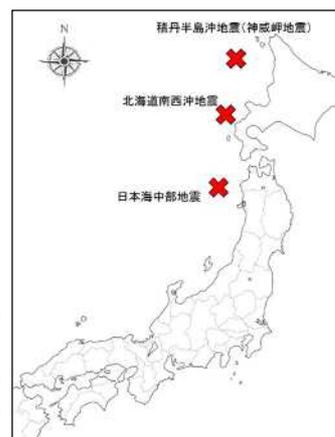
丹後沿岸に來襲した津波は、昭和 15 年の「積丹半島沖地震」による津波や昭和 58 年の「日本海中部地震」による津波、平成 5 年の「北海道南西沖地震」による津波の記録が残されている。記録によれば、住家への浸水や漁船の被害等が発生している（図 1-3-3）。平成 5 年以降、京都府内では津波による浸水被害は確認されていない。

※：高さの基準は不明（参考値）

図 1-3-3 丹後沿岸に來襲した主な津波

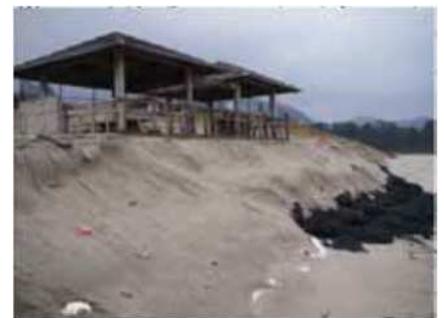
沿岸漂砂は波向に応じて東西方向に移動し、弓形の砂浜形状が形成されている。このような弓形の砂浜では、岬の遮蔽域に当たる両端では砂の移動は小さく、中央部で大きくなる特性を有している。近年、砂浜全体の土砂量が減少しており、中央部で汀線後退と浜崖が生じている。

越波災害等の防災上、海水浴場としての利用上も支障があり、さらに侵食が進むと背後地の人家、道路、田畑等に直接被害を及ぼすおそれがあるため、潜堤（人工リーフ）の改良や養浜による侵食対策を行っている（図 1-3-4）。

図 1-3-4 久僧海岸の浜崖

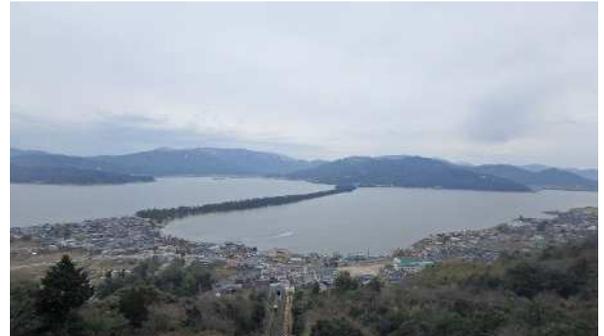
天橋立海岸は、南に向かう一方向の卓越した沿岸漂砂の堆積作用により形成されたもので、河川からの流出土砂量の減少や防波堤等の構造物設置に伴い、昭和 20 年（1945 年）代頃から砂浜の侵食が顕著になり、一時はその存在そのものが危ぶまれる状態であった。このため、昭和 26 年（1951 年）頃から調査を開始し、これまでに突堤・養浜・サンドバイパス・サンドリサイクル・潜堤等による侵食対策を実施してきた。当初、大小の突堤群を設置してきたが、海岸への漂砂供給が不足していることから根本的な解決には至らなかった。そこで、昭和 54 年（1979 年）に旧運輸省と京都府が共同で学識者を含めた研究会を設立し、詳細な調査・試験施工を重ね、緊急養浜事業やサンドバイパスの事業化を進めた結果、汀線は平均約 20m 前進し、突堤の上手側ではその先端まで

砂が堆積する等、一定の漂砂の連続性が確保されるようになった。一方、突堤の下手側では砂が堆積せず、突堤群によって形成された汀線形状はノコギリ状となり、景観面や砂浜の利用制限等の新たな課題が生じるようになった。このため、模型実験・試験施工を経て、突堤先端の下手側に潜堤を設置し、漂砂を制御することで汀線を滑らかにする工法を採用し、平成4年（1992年）以降順次対策を行ってきた。また、平成18年（2006年）には潜堤の効果検証や海岸整備方針の検討を行い、効果的・効率的な潜堤形状とその配置計画および施設配置を踏まえたサンドバイパス・サンドリサイクルの運用方針が決定された。

この方針に基づき、改良を含む全12基の潜堤が完了するとともに、サンドバイパス・サンドリサイクル事業を継続している（図1-3-5）。

図 1-3-5 天橋立

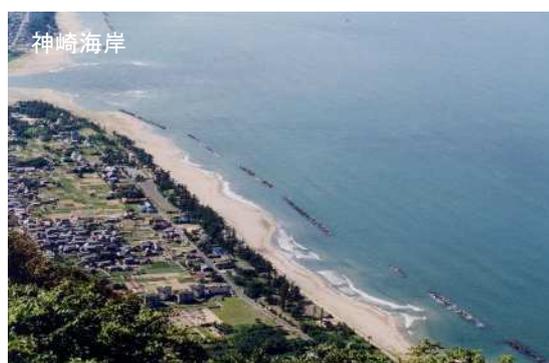
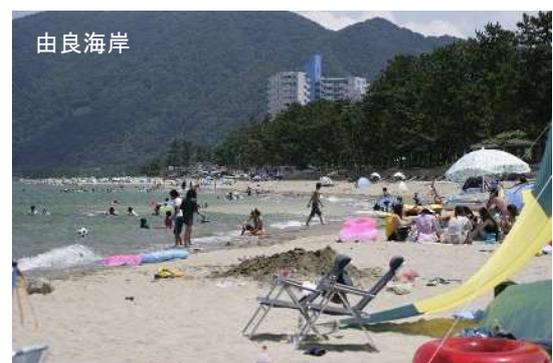
由良川河口に位置する神崎海岸および由良海岸は、沿岸漂砂よりも岸沖漂砂が卓越する海岸である。昭和30年頃までは、50～100mの広い砂浜を有していたものの、侵食が進み昭和40年代には、由良川河口付近で5～10m程度の砂浜幅まで後退した。その後、計15基の離岸堤が設置され砂浜が回復したが、近年の冬季風浪により、消波ブロック等の散乱等による離岸堤の沈下が進行しており、再び侵食傾向となっている。このため、神崎海岸では侵食・高潮対策事業として、突堤及び潜堤（人工リーフ）の整備が進められており、また由良海岸では定期的な汀線測量を実施している。

地形変化特性としては、河口付近は由良川からの出水に強く影響されること、岸沖漂砂により岸から200～300m（水深3～5m）の所に沿岸砂州が形成されることが特徴である（図1-3-6）。

図 1-3-6 由良川河口の神崎海岸・由良海岸

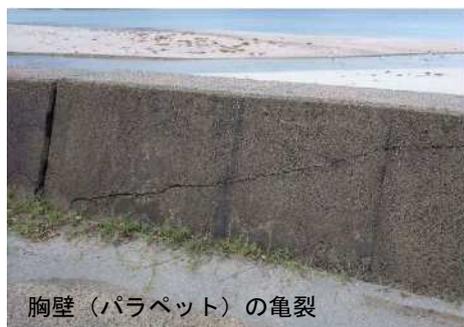
胸壁（パラペット）の亀裂

図 1-3-7 護岸の老朽化

また、海岸保全施設は、高度経済成長期に集中して施設を整備されたので、老朽化が進行している（図 1-3-7、図 1-3-8）。丹後沿岸における海岸護岸（港湾・一般海岸）を約 60km 整備しているが、平成 28 年度の調査では、整備から 50 年以上経過する施設が約 23km (39%)、20 年後の平成 48 年には約 46km (76%) となった（図 1-3-9）。

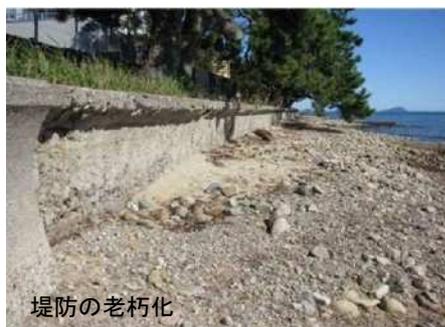
堤防の老朽化

図 1-3-8 施設の老朽化

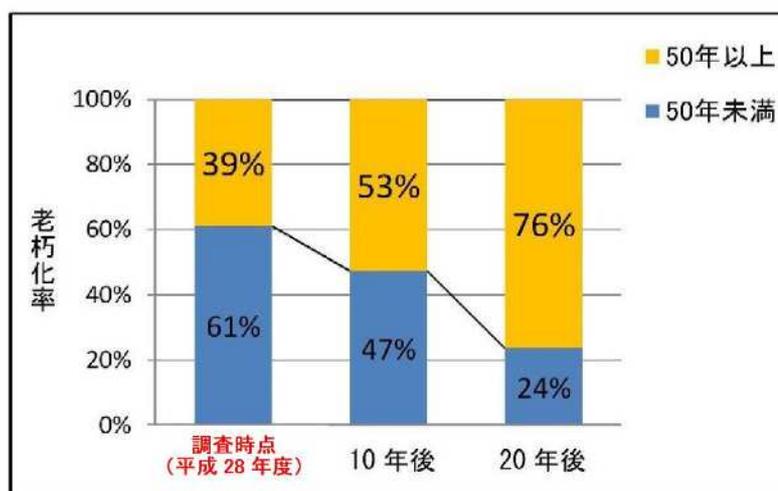
図 1-3-9 海岸保全施設の老朽化の推移

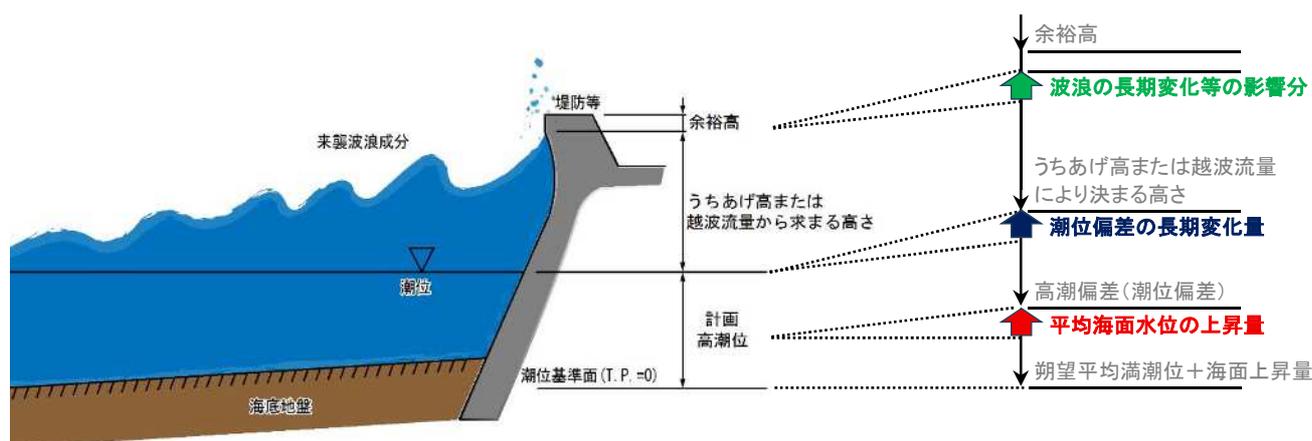
$$\text{計画天端高【高潮・高波】} = \text{朔望平均満潮位} + \text{海面上昇量} + \text{高潮偏差} \\ + \text{うちあげ高または越波流量から決まる高さ} + \text{余裕高 (30cm)}$$

図 1-5-1 高潮・高波による計画天端高の設定方法の模式図

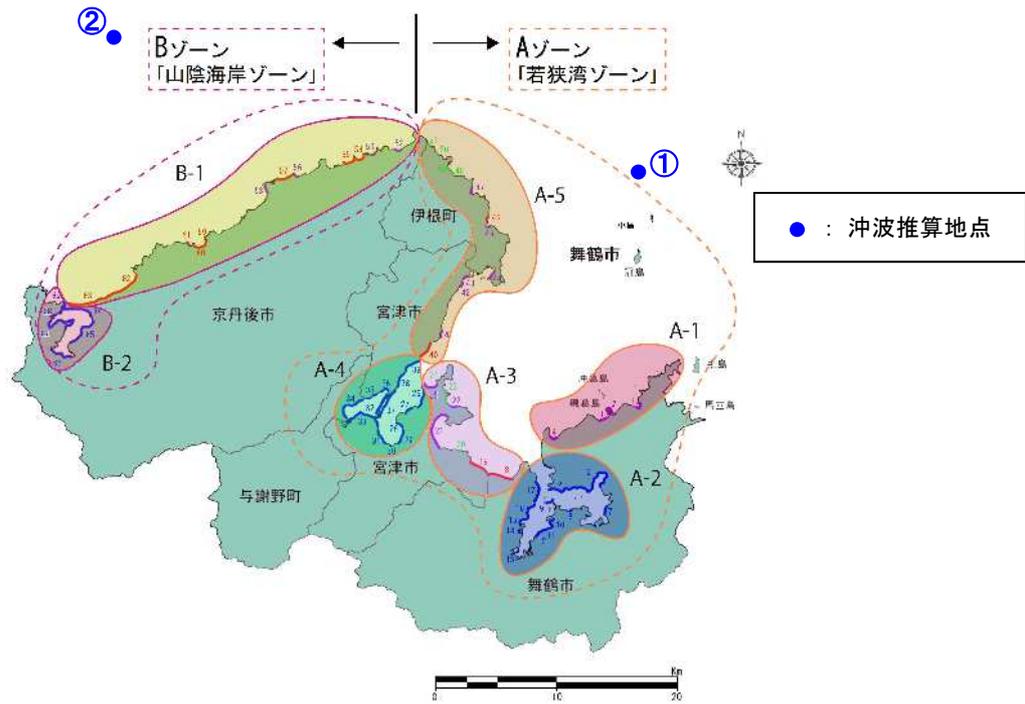
図 1-5-2 高潮・高波に対する計画外力位置図

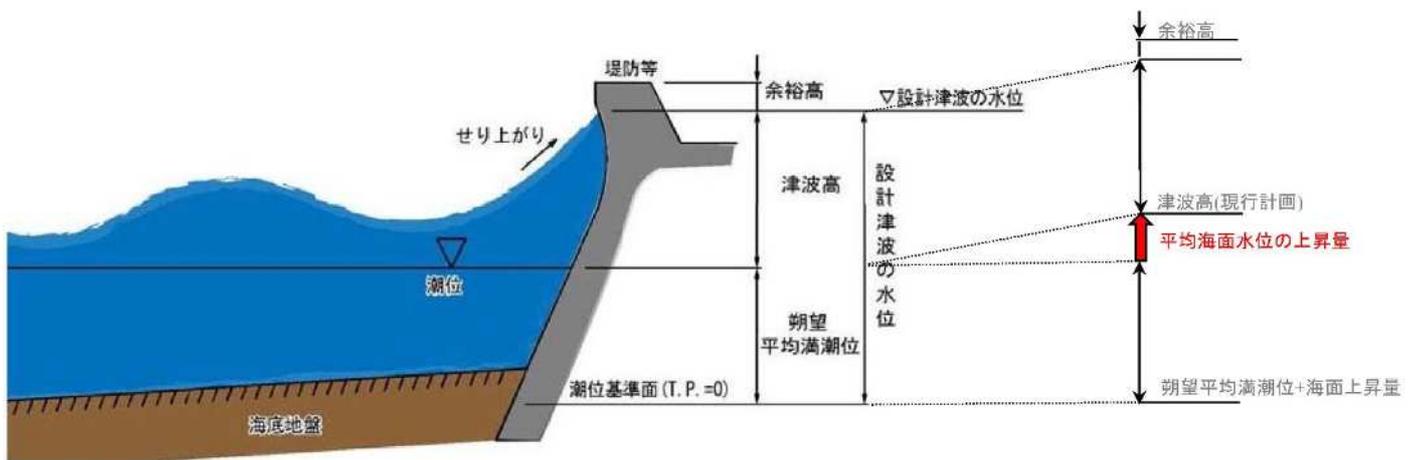
津波に対する計画天端高は、国から示された「設計津波の水位の設定方法等について」（平成 23 年 7 月）に基づき、数十年から百数十年に 1 回程度発生する比較的発生頻度が高い津波（L1 津波）を対象にすることとする。天端高は^{さくぼうへいきんまんちょう}朔望平均満潮位に平均海面水位の上昇量及び津波高（せり上がり考慮）と余裕高（30cm）を加えた値とする（図 1-5-3）。

$$\text{計画天端高【津波】} = \text{朔望平均満潮位} + \text{平均海面水位の上昇量} \\ + \text{津波高（せり上がり考慮）} + \text{余裕高（30cm）}$$

図 1-5-3 設計津波の水位による計画天端高の設定方法の模式図

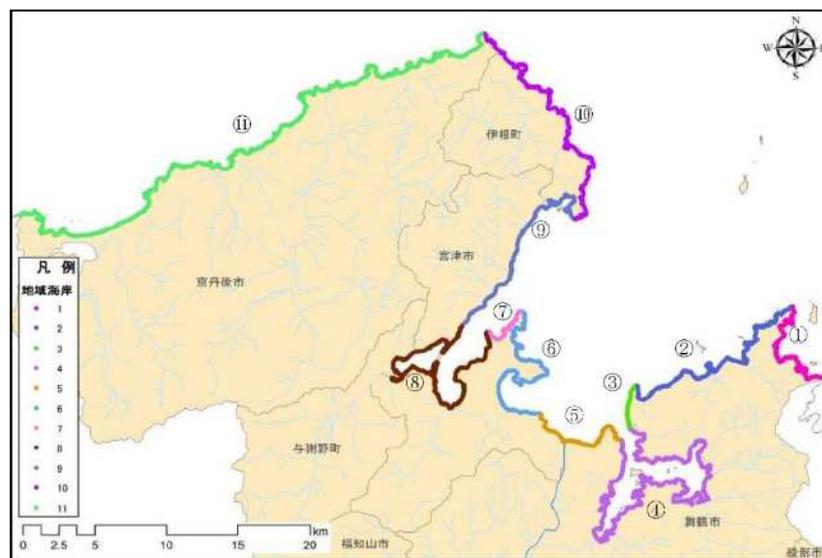
津波からの防護を検討する海岸については、比較的発生頻度の高い津波（L1 津波）を設計津波水位とする。設計津波水位は丹後沿岸を 11 の地域海岸に区分して設定している（図 1-5-4、表 1-5-2）。

図 1-5-4 地域海岸区分 位置図

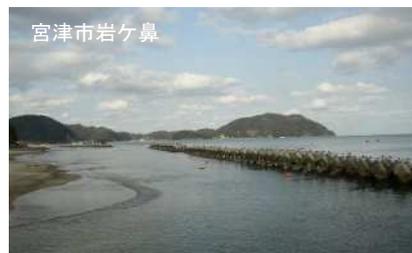
海岸保全施設の整備については、防護すべき地域の重要度や緊急性並びに地元要望等の地域ニーズを考慮の上、必要な整備を行うこととし、事業の実施に当たっては、海岸景観や施設周辺の利用状況に配慮し、堤防の嵩上げに限定するのではなく、必要に応じて面的防護やソ

図 1-5-5 整備された海岸保全施設

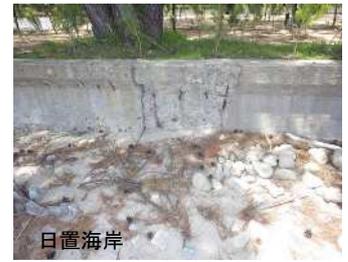
図 1-5-7 老朽化した海岸保全施設

海岸保全施設の急速な老朽化に伴い、維持管理はますます重要なものとなる。施設を良好な状態に保つために長寿命化計画に基づき、定期的な巡視・点検や維持・修繕等を確実に実施することで、効率的かつ効果的な施設の維持管理を推進する（図 1-5-7）。

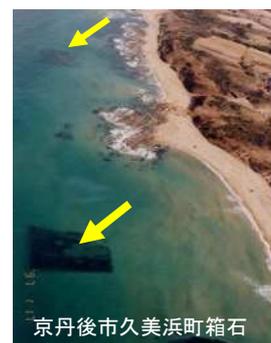
図 1-5-10 景観を妨げない施設【潜堤】

海岸防護のため、海岸保全施設等を整備するに当たっては「海岸景観形成ガイドライン」に基づき、各海岸の特性・特徴を踏まえた上で、極力、景観に影響を与えないよう配慮し、必要に応じて関係機関と十分調整を図ることとする。現地の状況により、これによりがたい場合でも、設置する施設が景観を損ねることのないよう、施設の設置目的を十分検証した上で、**面的防護やハード・ソフト一体の対策**、色彩や材質等周辺の景観とのバランスを考慮した計画とする（図 1-5-10）。

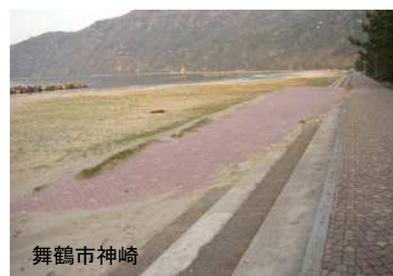
海岸を利用する人々のアクセス施設を必要な箇所において確保する。子供からお年寄り、障がいを持つ人々の利用や、マリンスポーツ等、様々なタイプの海岸利用について、安全性・快適性を確保し、各海岸の特性を活かした将来的な可能性や地元の情報、意向を十分考慮し、利用度の向上を図る（図 1-5-14）。

図 1-5-14 スロープの整備
舞鶴市神崎

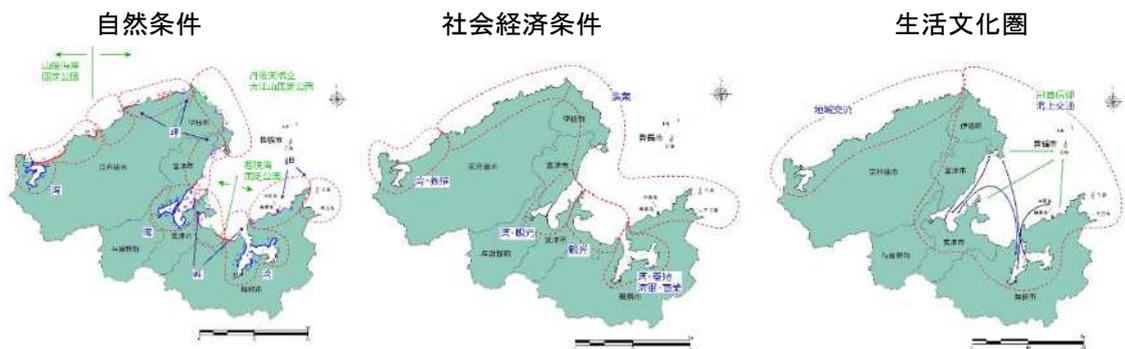
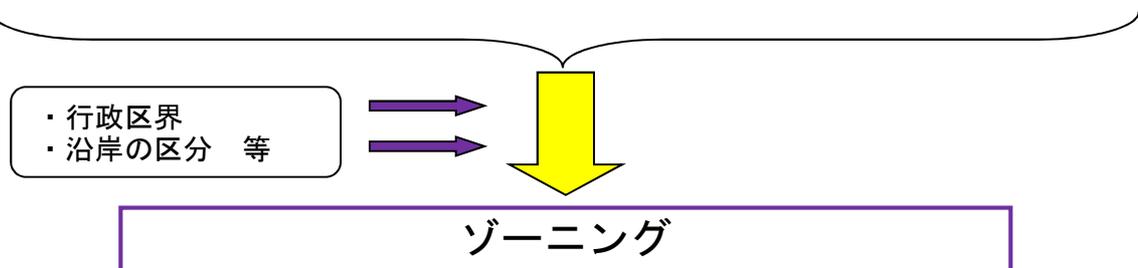
図 2-1-1 ゾーニング区分の検討

海岸保全施設の整備に当たっては、第1章でまとめた海岸保全の方向性に従い計画するものであるが、複雑な地形の丹後沿岸において、複数の海岸管理者が多くの箇所で整備を行うことになるため、地域としての連続性や統一性を損なわないよう、地形条件を中心に社会経済条件や生活文化圏、行政区界等によって海岸をいくつかのゾーンに区分し、ゾーンごとに大まかな指針を定めることとする(図2-1-1)。

丹後沿岸の大部分が典型的なリアス式海岸であり、湾・岬・河川・背後の尾根や谷等によりエリアを作る。このエリアが主要因となり行政区、経済圏、生活圏等を形成していく。

海を利用する産業等、社会経済条件によってもいくつかのエリアをつくる。

生活文化圏は、交通ルートや手段によりエリアを形成する。陸上交通が発達していなかった昔は、海上交通等を利用し図のようなエリアを形成していたと考えられる。

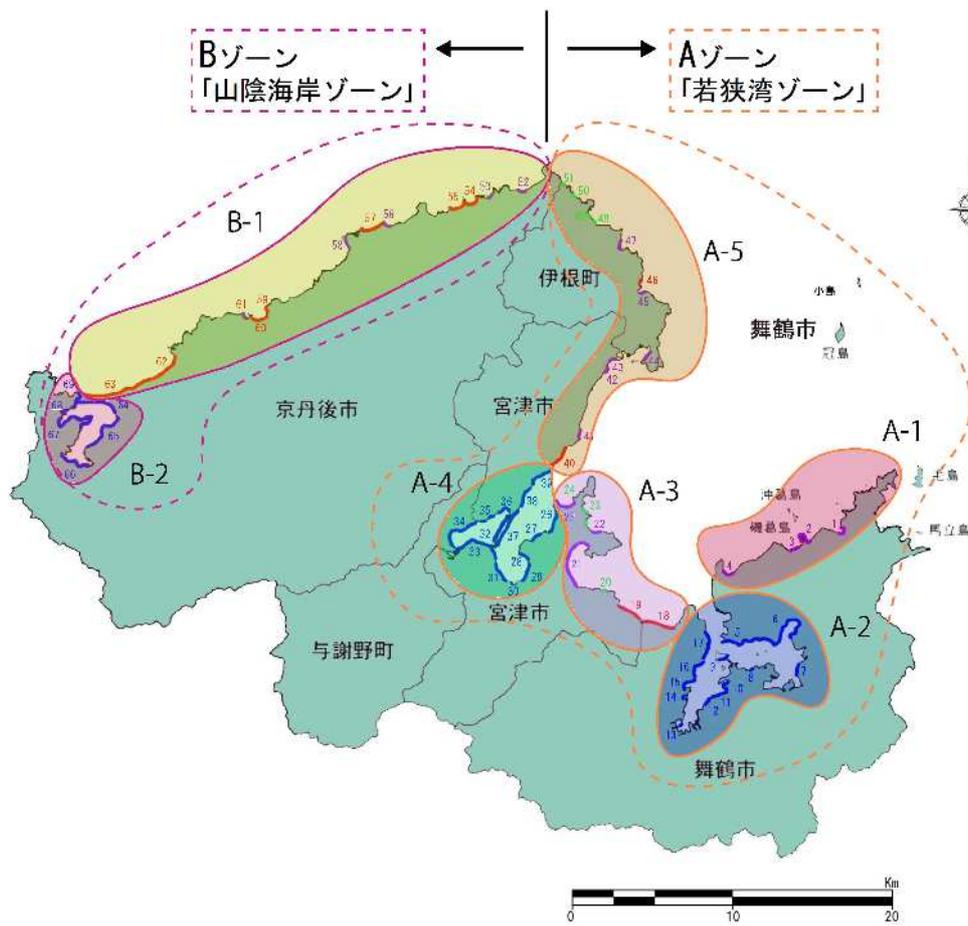
図 2-1-2 ゾーニング

- ・ 経ヶ岬を挟んで地形が大きく変化し波浪の状況が大きく異なる（自然条件）
- ・ 海を利用する産業では丹後半島西側は漁業中心、東側は観光中心（社会経済条件）
- ・ 過去からの地域交流圏は経ヶ岬の西側と東側に大別できる（生活文化圏）

以上より経ヶ岬を境にして大きく2つのゾーン「A：若狭湾ゾーン」と「B：山陰海岸ゾーン」に区分し、また地域の特徴を考慮することにより丹後沿岸を図2-1-2のようにゾーニングする。

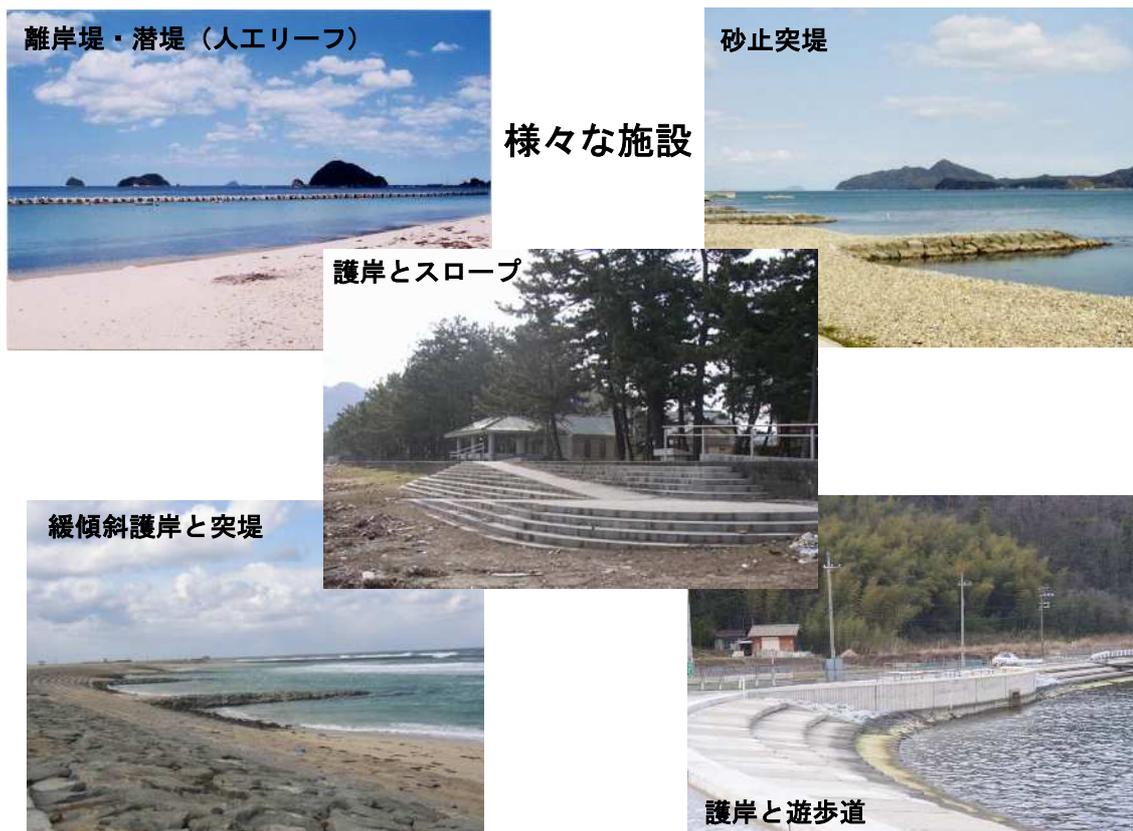
図 2-2-1 整備する海岸保全施設の種類

- 前章で設定した防護水準を確保するよう、護岸等の配置計画を示す。なお、実施にあたっては、気候変動予測の不確実性、経済性、地形条件、地元の意見等を踏まえ、必要に応じて段階的整備や面的防護等による複合的な対策、ソフト対策も組み合わせる等、多層的で柔軟な対策の検討を行う。
- 整備する海岸保全施設の種類は、堤防や護岸、砂浜、消波堤や消波工、離岸堤、突堤（ヘッドランド含む）、潜堤（人工リーフ）等とする（図 2-2-1）。

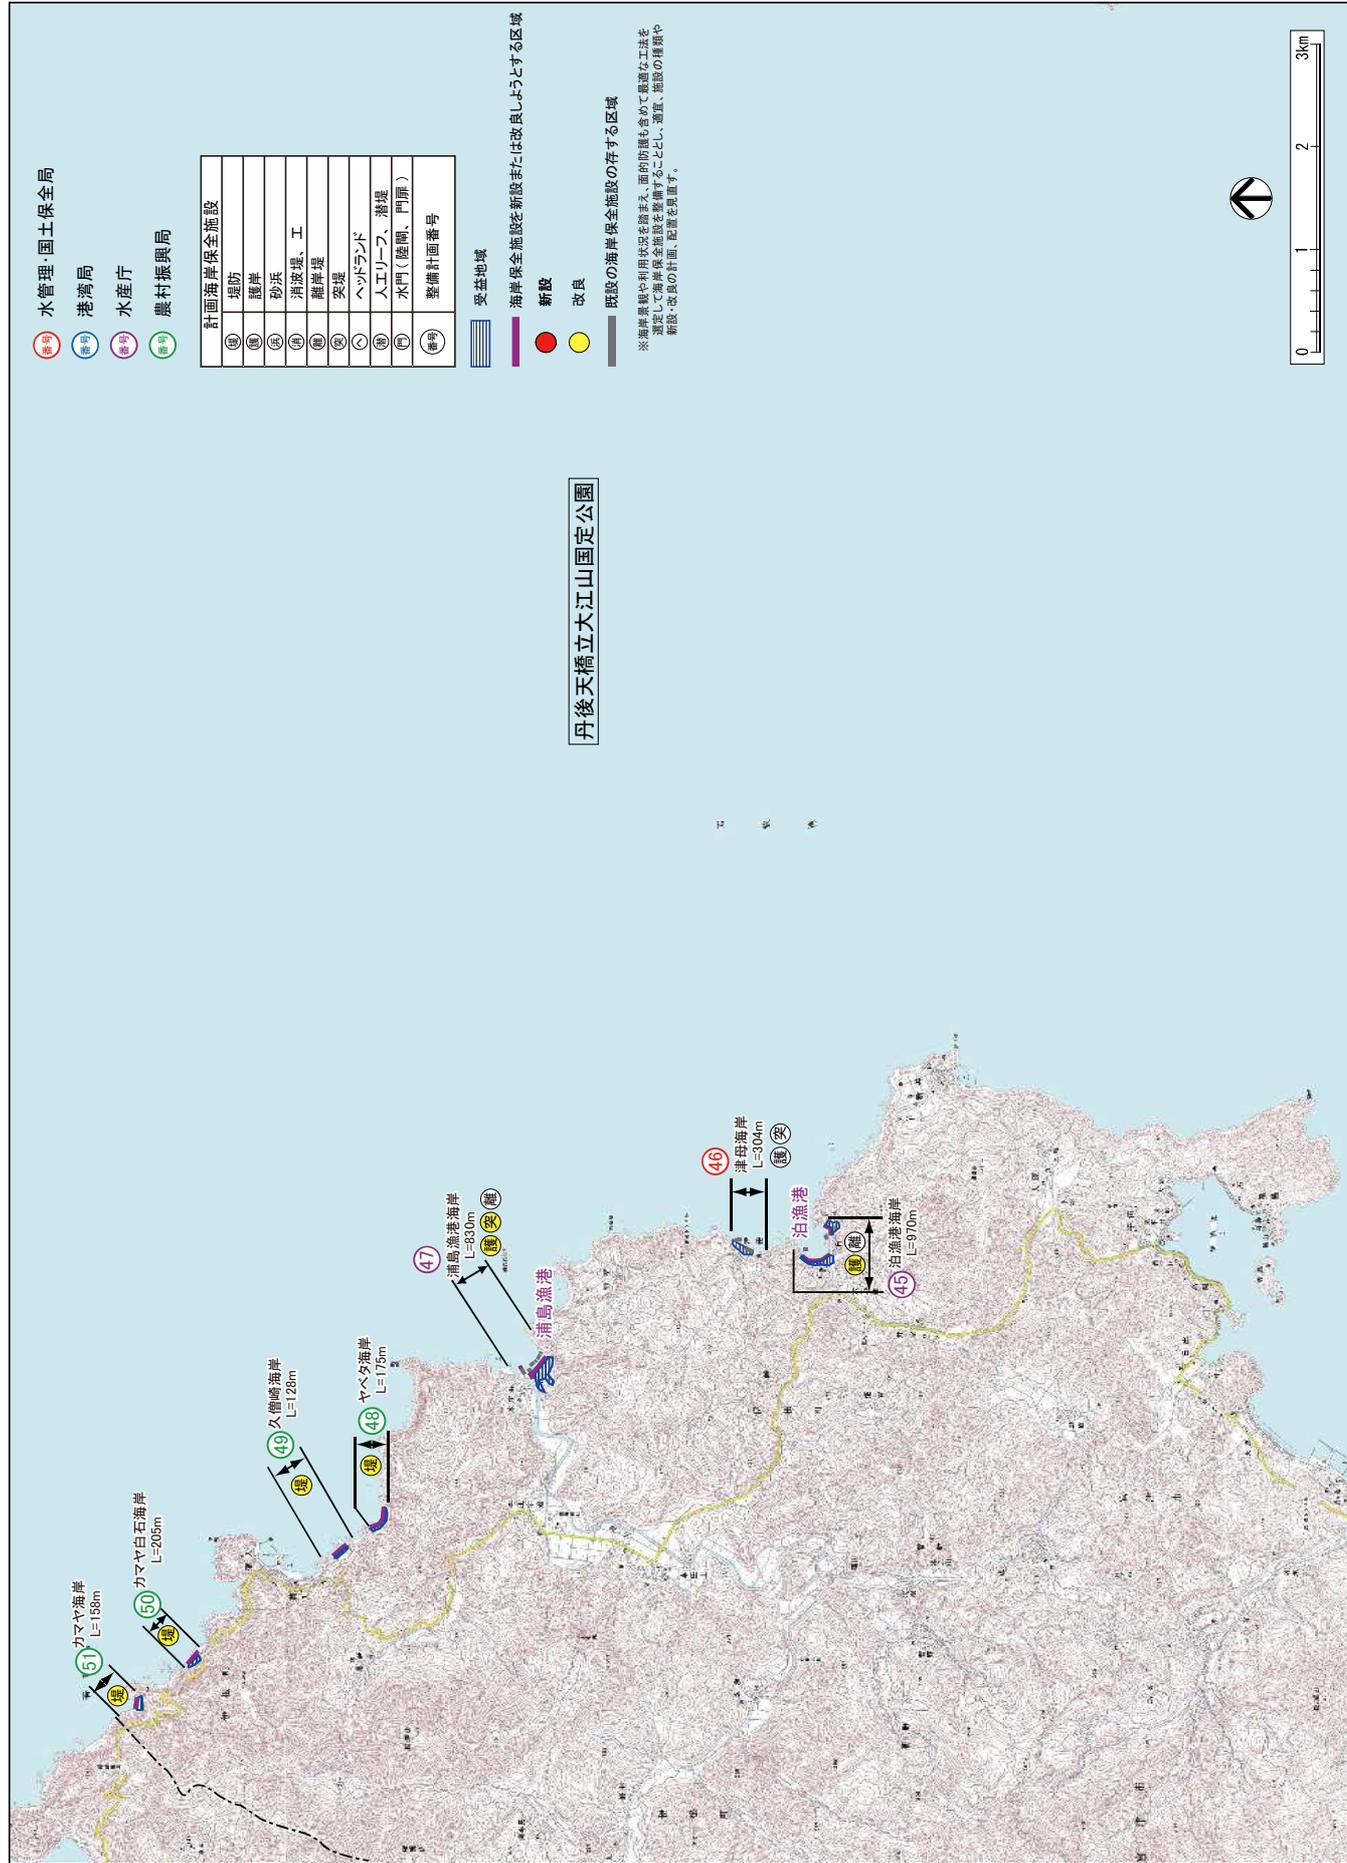
基本計画図 (5)

※海岸景観や利用状況を勘まえ、面的防護も含めて最適な工法を選定して海岸保全施設を整備することとし、適宜、施設の種類や新設・改良の計画、配置を異にする。

海岸保全施設の新設又は改良の対象となる海岸保全施設の延長、代表堤防高、主な整備施設を表 2-3-1 に、施設の配置を基本計画図 (1) ～ (8) に示す。

海岸保全施設の整備によって、高潮・高波や津波、海岸侵食等から防護される受益地域および背後の土地利用状況等を基本計画図（1）～（8）に示す。また、受益地域における現況の土地利用の状況を表 2-3-1 に示す。

維持又は修繕の対象となる海岸保全施設の延長、代表堤防高、主な整備施設を表 2-3-1 に、施設の配置を基本計画図 (1) ～ (8) に示す。

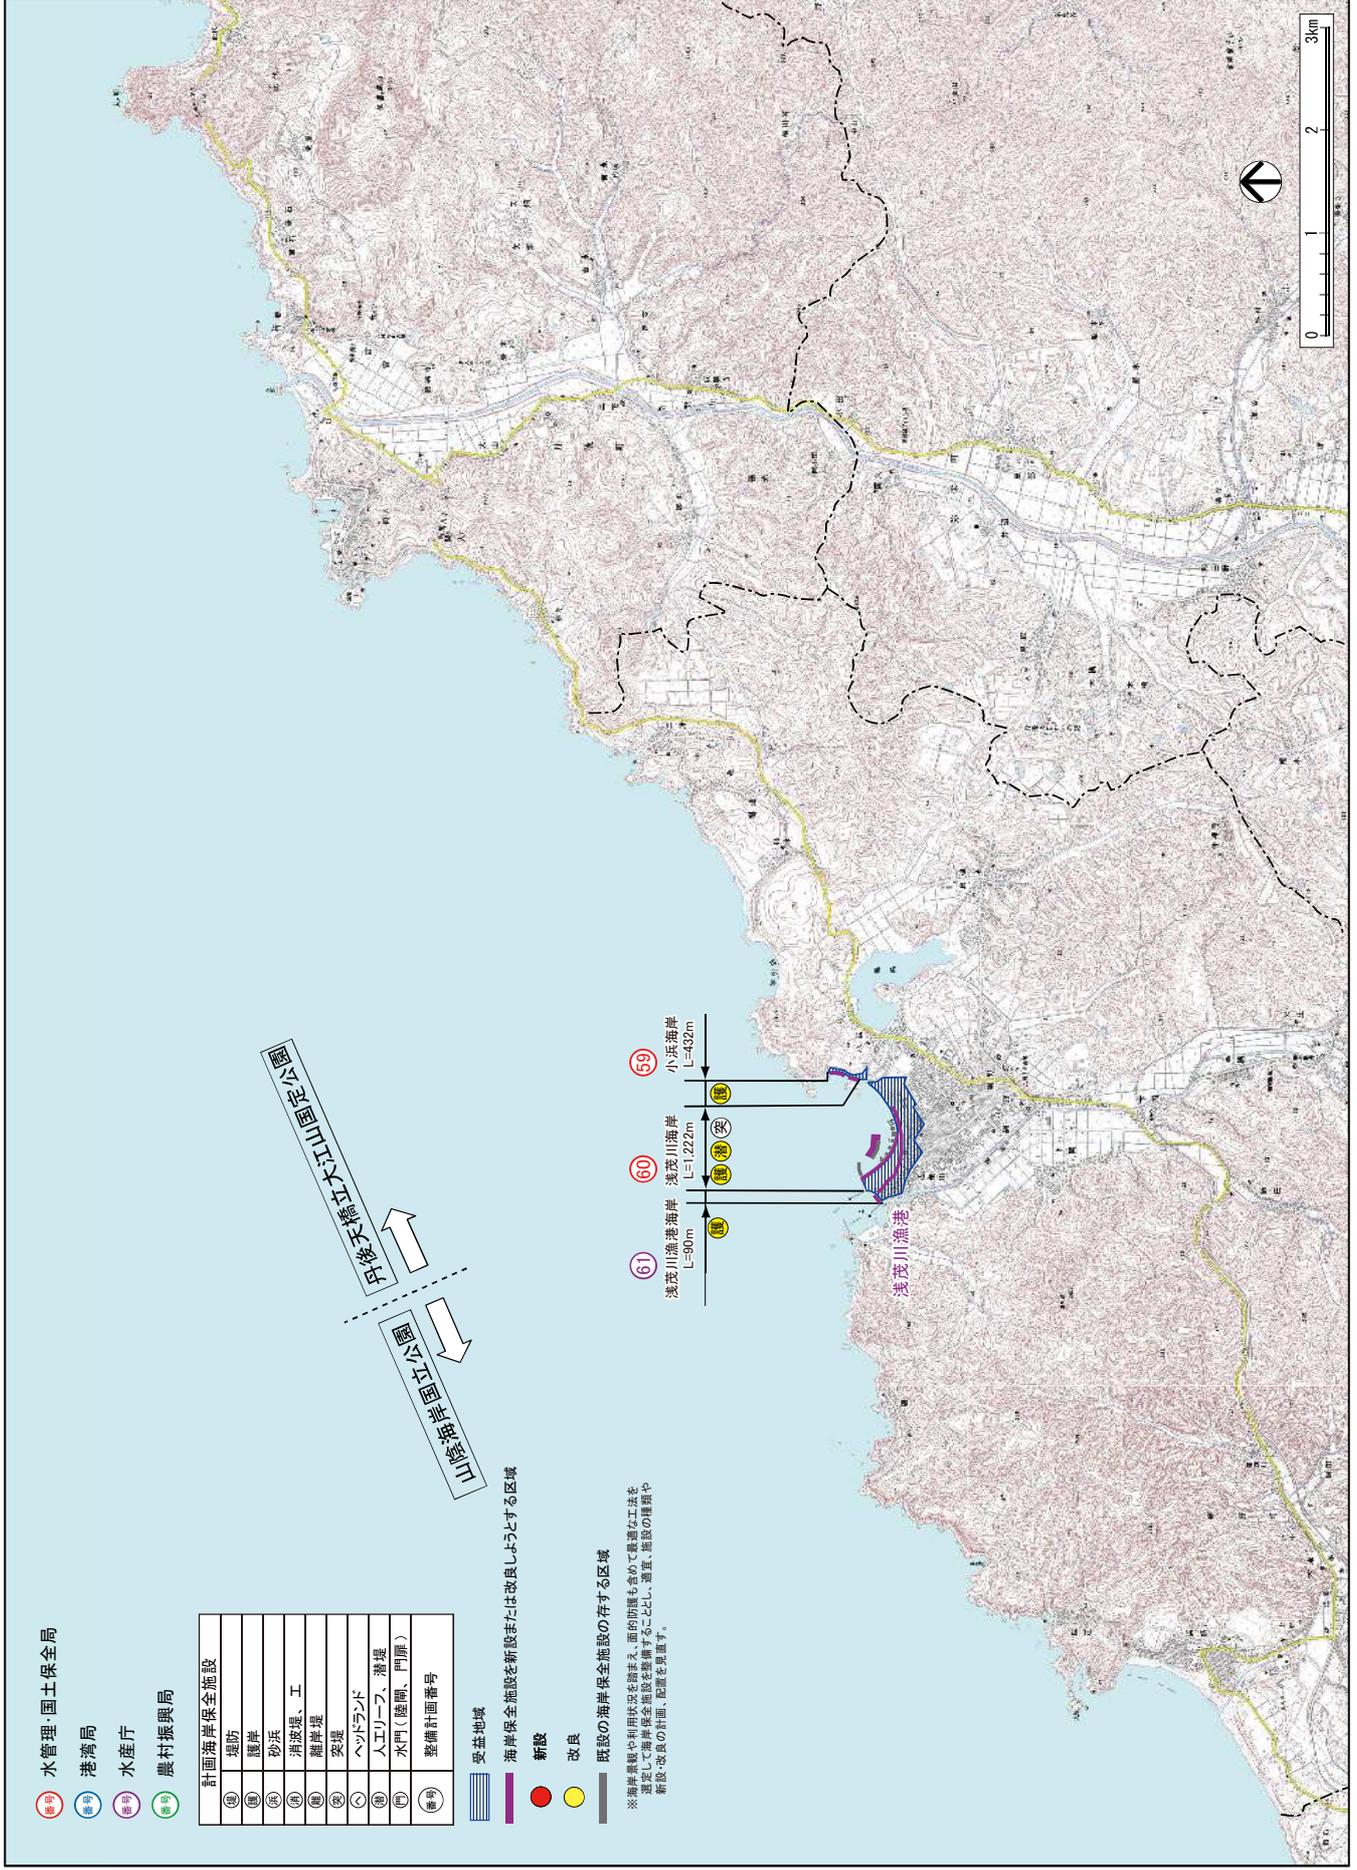
基本計画図 (7)

- 受益地域
 - 海岸保全施設を新設または改良しようとする区域
 - 新設
 - 改良
 - 既設の海岸保全施設の存在する区域
- ※海岸防備の計画は国土保全局が主体となり、港湾局も合わせて関係する場合は、関係する港湾局と連携して海岸保全施設を新設することとし、受益、施設の種類や新設・改良の計画、配置を尊重する。

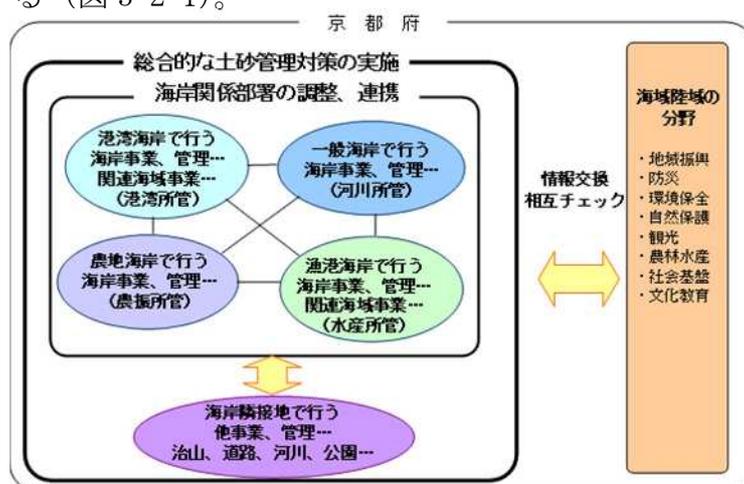
図3-2-1 調整・連携のイメージ

土砂管理については、土砂の適切な移動を妨げないような海岸保全施設の種類の配置に配慮するとともに、海岸部への適切な土砂供給が図られるよう河川の上流から海岸までの流砂系における総合的な土砂管理対策とも連携する等、関係機関の連携の下に広域的・総合的な対策を推進する。特に、沿岸漂砂に対して、相互に影響を及ぼす可能性のある事業の実施に当たっては、事業者間等で密な調整・連携を図り、沿岸広域に有効な施設整備を推進する（図3-2-1）。
