# 由良川水系・二級水系河川整備計画検討委員会 第23回資料 (二級河川高野川水系の現状と課題)

**平成27年3月16日**  
**京 都 府**

# 1 高野川水系の概要（位置・諸元）

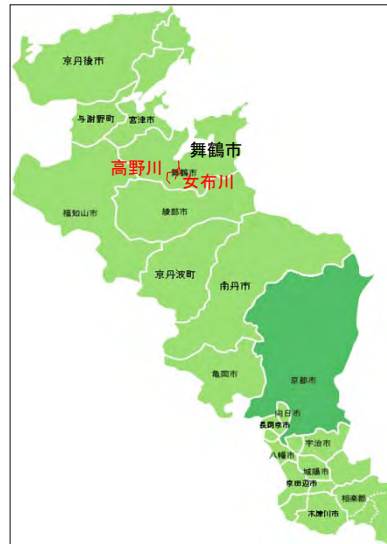
## 位置図

たかのかわのぼりお  
 高野川は、舞鶴市登尾峠に源を発し、  
 城屋、高野由里集落を流下し、西舞鶴市  
 街地を貫流したのち西舞鶴湾に注ぐ、幹  
 川流路延長6.8km、流域面積16.15km<sup>2</sup>の  
 二級河川である。

No.	河川名			流域面積 (km <sup>2</sup> )	河川延長 (km)
	本川	一次支川	二次支川		
1	高野川			12.83	6.8
2		によかわ 女布川		3.32	2.0
合計				16.15	8.8

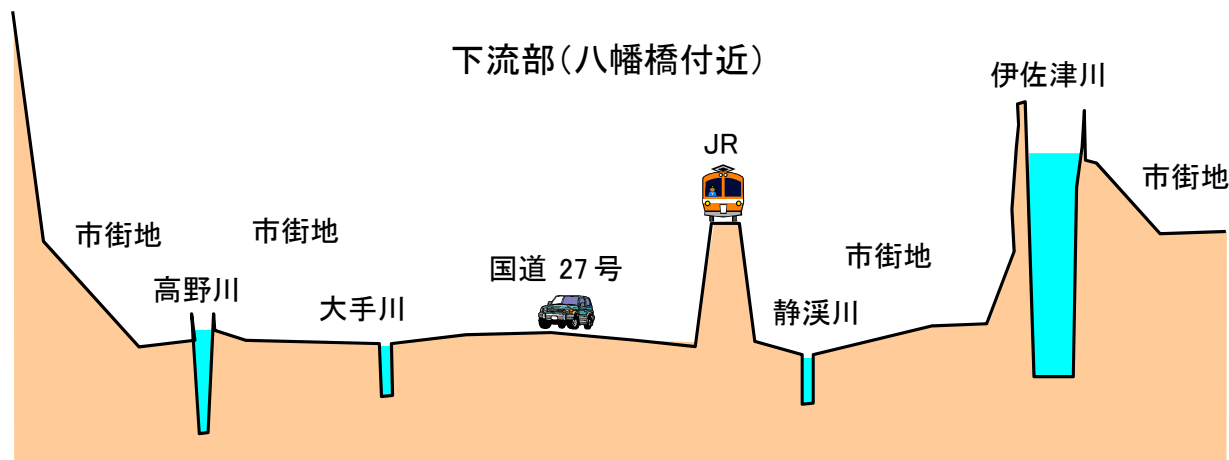
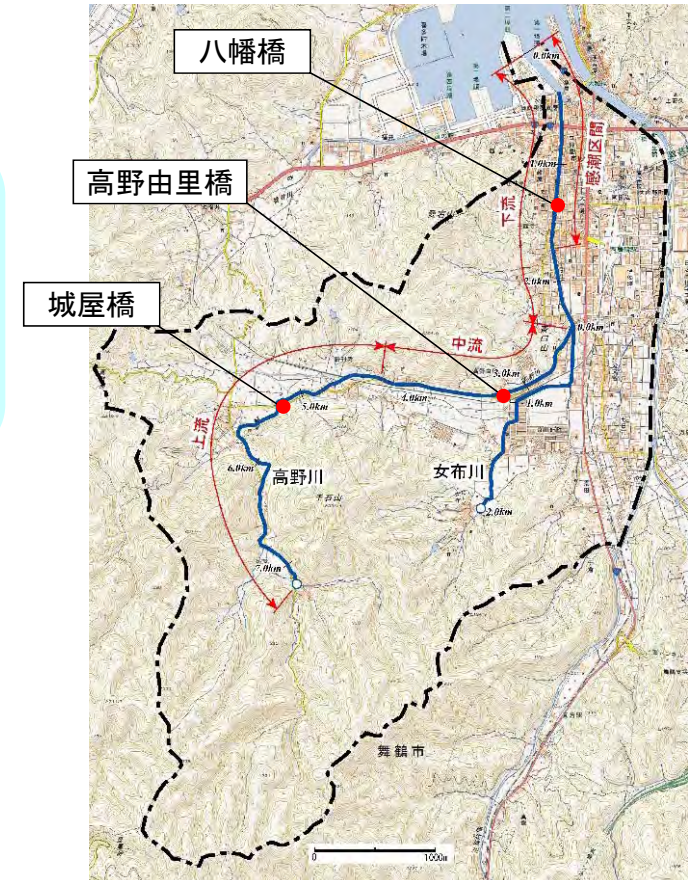
## 高野川の横断図（イメージ）

上流部は堀込み河道であり、中流部は堀込み区間と築堤区間が混在しており、堤防高は低い。下流部は概ね堀込み河道で、パラペットとなっている区間もあり、パラペットは縦断的に連続しておらず、一部切れている区間もある。兩岸の堤内地には、田辺藩の城下町・商港から発展した中心市街地が広がっている。

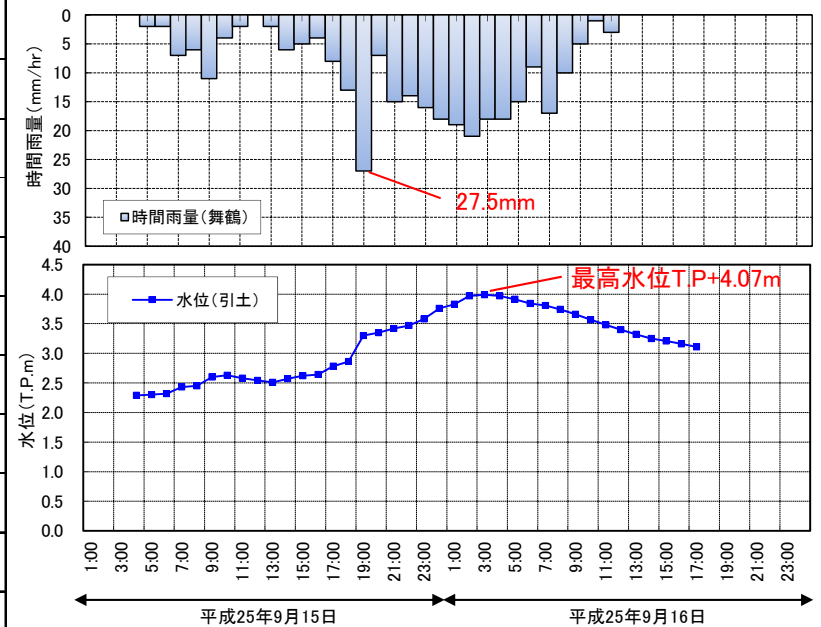
### 平成25年9月台風18号の降雨・水位状況

- 昭和28年台風13号は非常に大きな豪雨であったが、その他の降雨については、1時間最大雨量30～40mm前後、総雨量については100～200mm前後である。
- 平成16年10月台風23号では、最大時間雨量36mm、総雨量285.5mmを観測し、高潮と重なったため浸水家屋数798戸という多くの家屋浸水被害が発生した。
- 平成25年台風18号では、最大時間雨量27.5mm、総雨量305mmを観測し、高潮と重なったため浸水家屋数321戸の浸水被害が発生した。この台風18号では、感潮区間の上流にある引土水位観測所における最高水位はT.P+4.07mであったが、堤防高(左岸)はT.P+5.56mであり、溢水等はしていない。また、下流部の感潮区間では高潮注意報が発表される潮位T.P+0.77mを記録し、高潮の影響を受けて下流部では浸水被害が発生したものと考えられる。

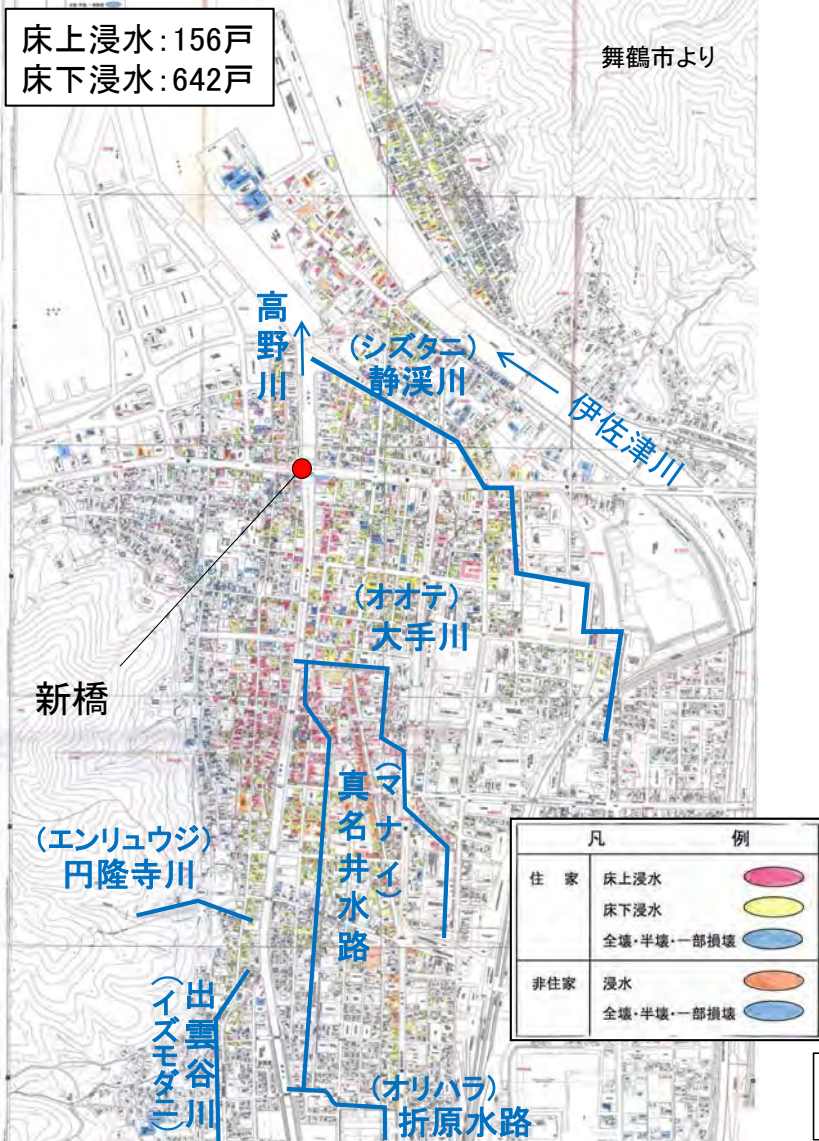
浸水実績図(平成16年10月台風23号)

床上浸水:156戸  
床下浸水:642戸

- 高野川流域では、昭和28年9月台風13号、昭和34年伊勢湾台風、昭和47年9月台風29号などにより甚大な被害をもたらされるなど、過去から大きな災害に見舞われてきた。
- 近年では、高潮と重なったため平成16年10月の台風23号において、床上浸水156戸、床下浸水642戸の浸水家屋被害が発生した。下流部の浸水被害だけでなく、中流部では破堤による被害や橋梁が流出する被害が発生した。また、平成25年9月の台風18号においても床上浸水130戸、床下浸水191戸の浸水家屋被害が発生した。

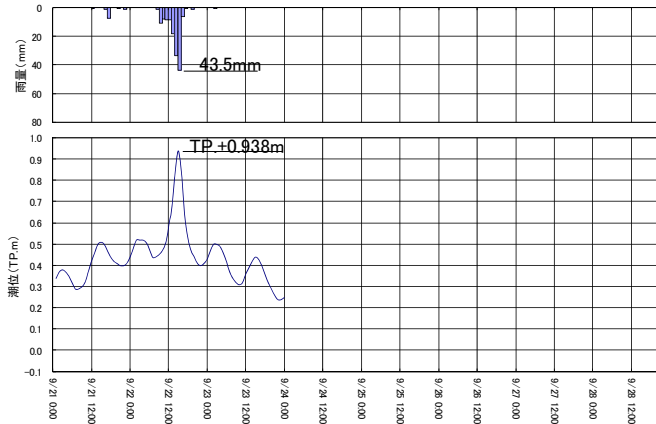
#### ①平成10年9月台風7号

実績雨量(舞鶴観測所)と実績潮位(舞鶴検潮所)の関係

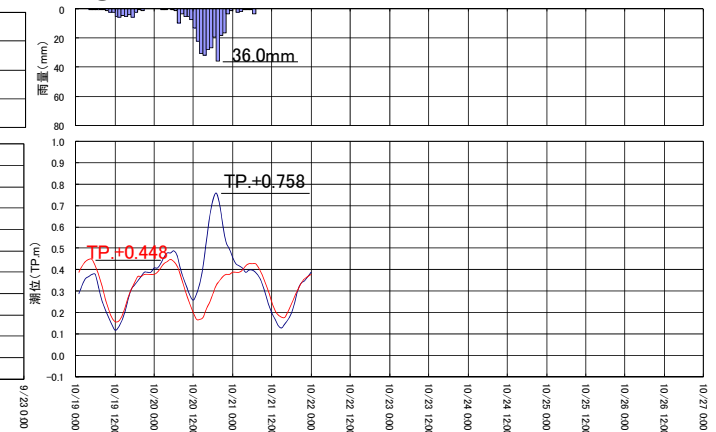
#### ④平成16年10月台風23号

※天文潮のデータは平成14年から平成25年まで

- 浸水被害が生じた主要洪水のうち、近年発生した平成10年9月(台風7号)、平成16年10月(台風23号)及び平成25年9月(台風18号)では、いずれも降雨と高潮のピーク時間帯が同時生起している。
- また、これら3出水については、その1時間雨量は20mm~40mm程度と小さく、特に、平成25年9月(台風18号)では27.5mm/hと小さい。
- 降雨量がそれほど多くない場合でも、降雨のピーク時間帯に高い潮位が同時生起すると、浸水被害が発生している状況にある。
