京都スタジアム及び亀岡駅北土地区画整理事業における工事の影響に関するまとめ

令和 3 年 7 月

京都府

亀 岡 市

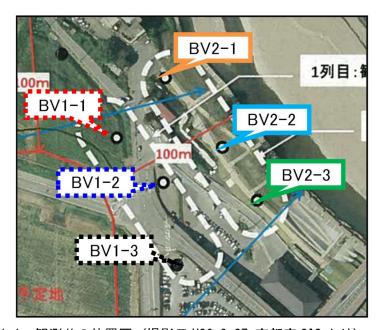
図 1-1 観測井の位置図(撮影日 H26.9.27 京都府 GIS より)

地下水モニタリング調査は、図 1-1 に示す観測井の BV1-1~BV1-3、BV2-1~BV2-3 で実施 した。

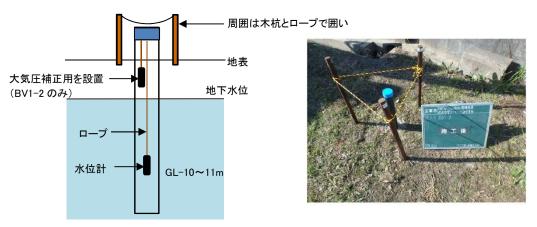
図 1-1-1 設置対象の観測井の概要

双方向遠隔自動監視システムを用いて、地下水の計測、監視、警戒を行った。基礎杭工事前の計測データを事前に分析し、環境保全専門家会議の指導・助言を踏まえ、地下水位、水質、湧水量の管理基準値を設定した。基礎杭工事中に管理基準値を超過する値を計測した場合、直ちに工事による影響かどうか検討できるよう、超過した計測機器のデータは、メールで関係者に配信した。また、Web ブラウザーにより現況データを閲覧できるように設定した。

#### 塩ビ管 地表部約 0.5m 程度

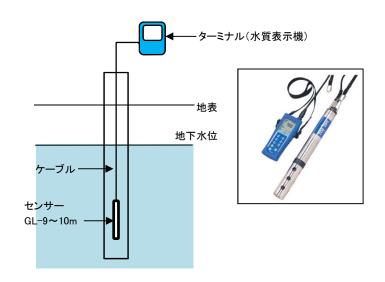
図 1-1-2 水質計設置イメージ

既往のモニタリングで使用した多項目水質計(東亜 DKK: WQC-24)を用いて、既往のモニタリング調査における設置水深(GL-9~10m 付近)の水質(水温、pH、溶存酸素量、電気伝導度、酸化還元電位、濁度)を計測した。方法については、センサー設置後、水質が落ち着いた時点の計測値を記録した。また、既往のモニタリング調査結果より、降雨後1週間程度は孔内の水質が大きく変化することが確認されているため、調査は降雨の無い期間が連続した後に実施した。

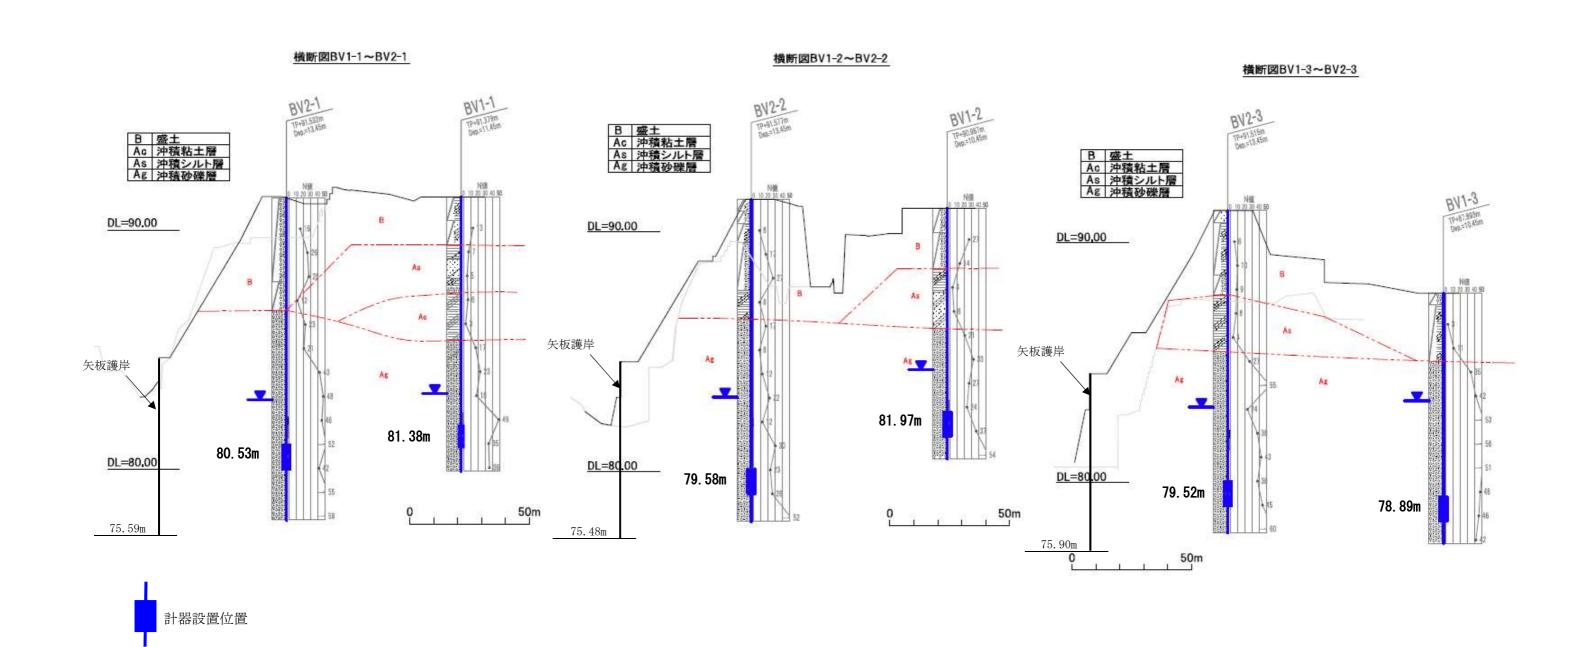
図 1-1-3 計器設置位置及び地下水位と地質断面

各観測井の計器の設置位置、地下水位(平成30年1月8日 AM3:00値)、地質を図1-1-3に示す。なお、地下水位は全体的に低い状況であった。

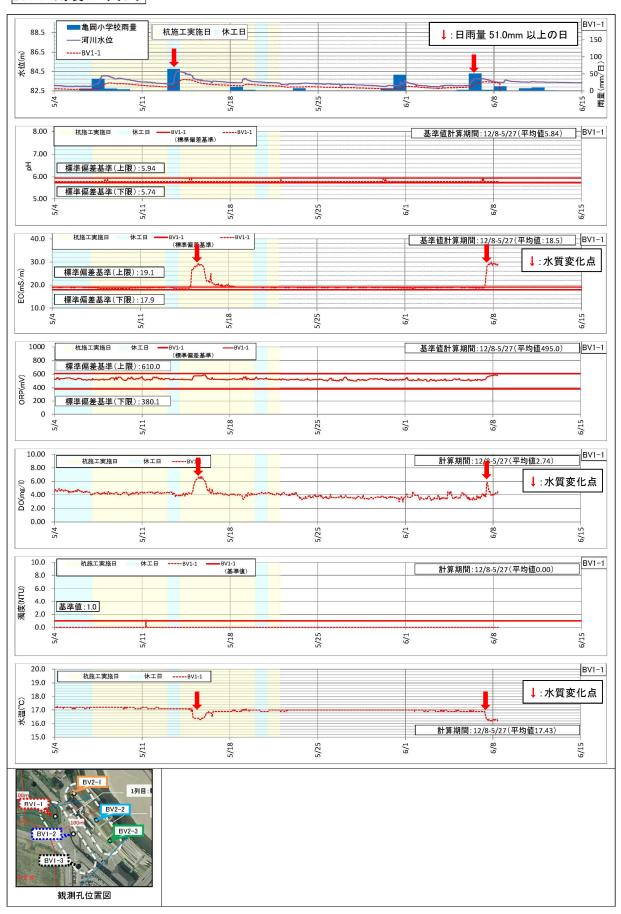
図 1-1-4 BV1-1 の水質測定結果とモニタリング測定値 (H30/5/4~6/15)

#### BV1-1 の水質モニタリング

我 1 1	-2 各孔の水質変化要因
孔	水質変化の要因	水質変化の詳細
	降雨の影響を受ける	▶ 1日前からの雨量が51.0mm以上でEC、DOが変化す
BV1-1		る可能性がある。
DVII		▶ 調査期間中、濁度、pHの変動はほとんどなかった。
		(P7 図 1-1-4 参照)
	降雨の影響を受ける	▶ 2日前からの雨量が29.5mm以上でEC、DOが変化す
BV1-2		る可能性がある。
DVI Z		▶ 調査期間中、濁度は、小刻みな変動をしていた。
		(P8 図 1-1-5 参照)
	降雨および河川水の影	▶ 一時的に地下水位より河川水位が高くなった場合
	響を受ける	に EC、ORP、DO が変化する可能性がある。
BV1-3		▶ 降雨に伴い水質が変化する場合もあった。
		▶ 調査期間中、濁度、pHの変動はほとんどなかった。
		(P9 図 1-1-6 参照)
	河川水の影響を受ける	▶ 旧河道に位置する。
		▶ 一時的に地下水位と河川水位がほぼ同じ高さにな
BV2-1		る、もしくは地下水位より河川水位が高くなった場
DV2-1		合に EC、ORP、DO が変化する可能性がある。
		▶ 調査期間中、pHは、変動を繰り返していた。
		(P10 図 1-1-7 参照)
	河川水の影響を受ける	▶ 旧河道に位置する。
		▶ 一時的に地下水位より河川水位が 0.2m以上高くな
BV2-2		った場合に EC、DO が変化する可能性がある。
		▶ 調査期間中、ORPは、変動を繰り返していた。
		(P11 図 1-1-8 参照)
	降雨および河川水の影	▶ 2日前からの雨量が29.5mm以上でEC、ORP、DOが変
BV2-3	響を受ける	化する可能性がある。
שעב-ט		▶ 降雨に伴い ORP が変化する場合があった。
		(P12 図 1-1-9 参照)

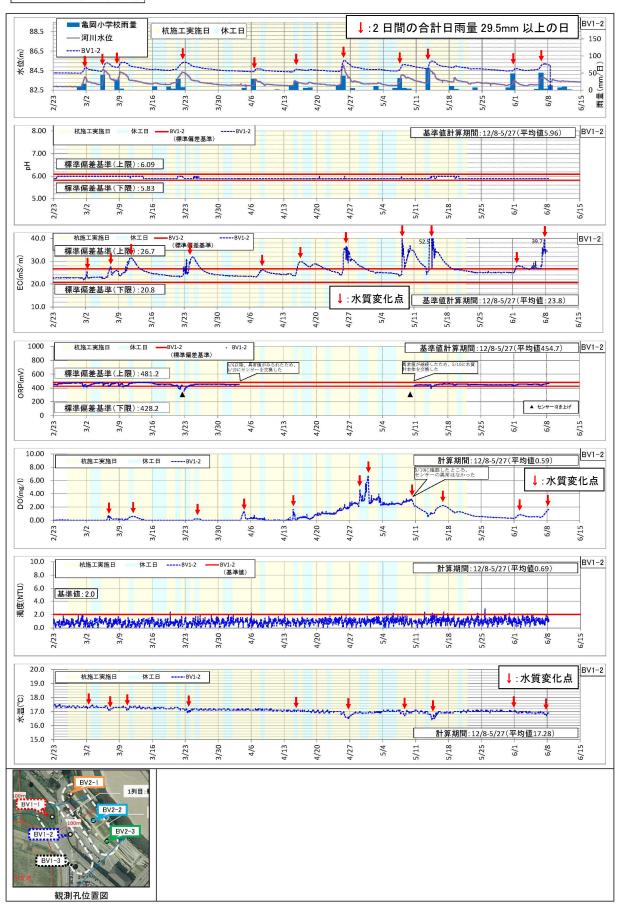
図 1-1-5 BV1-2 の水質測定結果とモニタリング測定値 (H30/2/23~6/15)

## BV1-2 の水質モニタリング

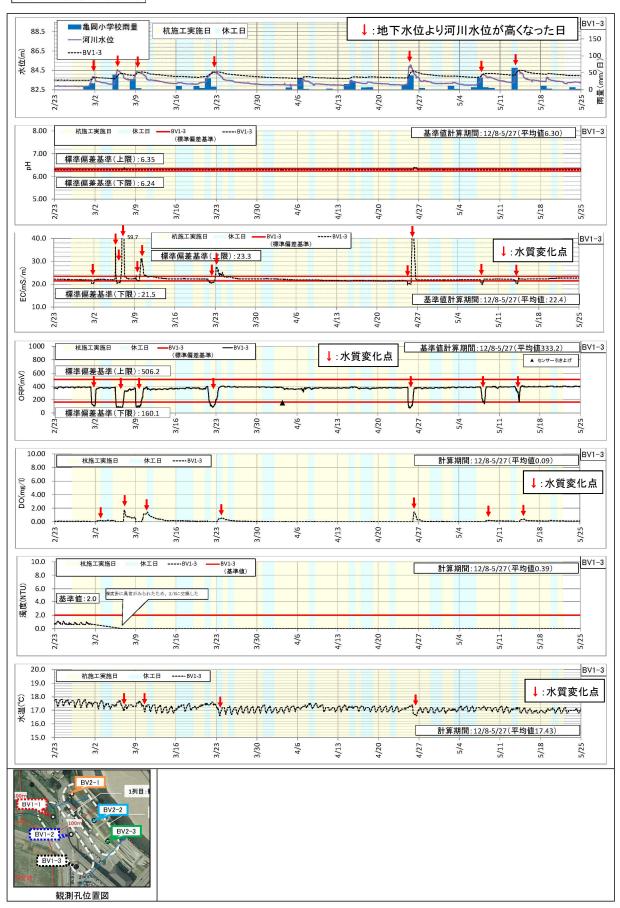
図 1-1-6 BV1-3 の水質測定結果とモニタリング測定値 (H30/2/23~5/25)

## BV1-3 の水質モニタリング
