4 海岸

基本方針

令和5年度主要事業の概要

(1) 宮津港海岸〈天橋立・文珠〉（海岸環境整備）

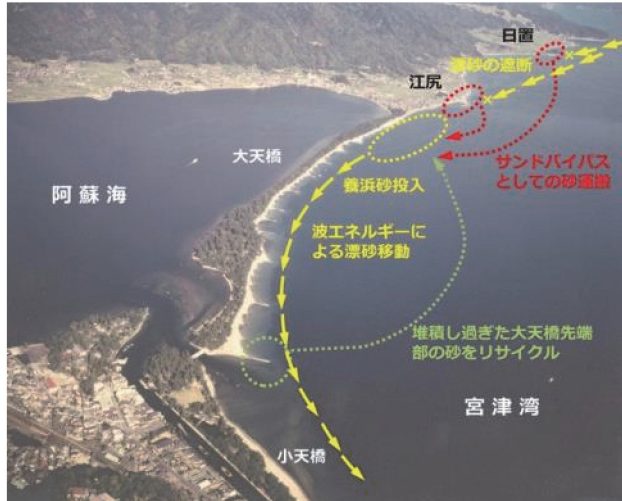
サンドバイパス・リサイクル工法

- 天橋立地区では、海流により供給される砂が減少したことにより、名勝「天橋立」の砂浜がやせ細っており、令和5年度も引き続き、サンドバイパス・リサイクル工法により周辺海域に堆積した砂を海流上流部に投入することで、波の力を利用して砂浜を保全していきます。
- 文珠地区では、護岸の空洞化による陥没を防止するため施設の予防保全を推進しています。令和5年度は、護岸の改修工事を実施します。

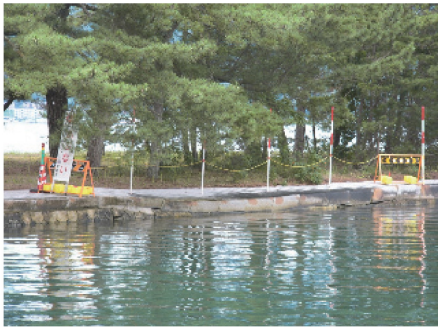
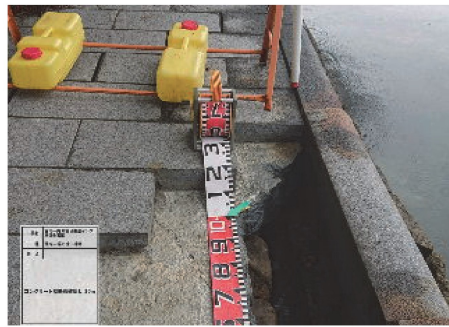
・文珠の護岸補修

護岸の空洞化
