# 先着順売却物件調書

令和6年1月版

# は じ め に

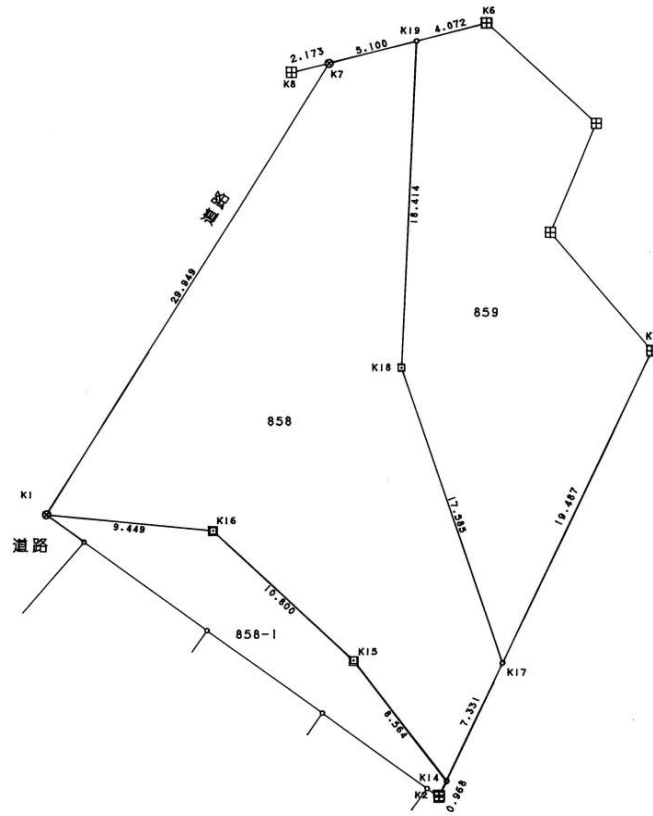
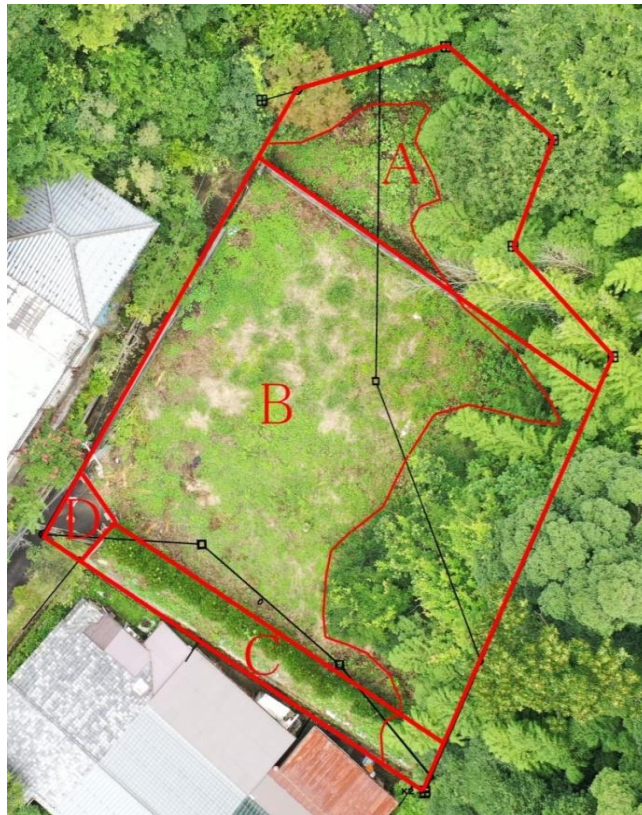
明 細 図

1 土地の概要				
面積	登記簿	830.47㎡	地目	雑種地（登記：宅地）
	実測	830.47㎡		
接面道路の状況	北西側 里道 幅員 1.5m 舗装有 概ね等高			
地勢等	やや不整形地・敷地内段差, 法地, 擁壁地有り A北東側 …ブロック塀外で一段高い概ね平坦地(約185㎡・22.3%) B中央部 …主たる概ね平坦地(約554㎡・66.8%) C南西側 …植樹帯・法面・石垣擁壁(約80㎡・9.6%) D南西角 …アスファルト舗装された進入口部分(約11㎡・1.3%) 以上、別添「明細図」参照。各部分の地積は概測値です。			
法令等による制限	都市計画区域	都市計画区域	区域区分	市街化区域
	用途地域	第一種住居地域		
	建ぺい率	60%	容積率	200%
	高度規制	—	防火指定	建築基準法第22条区域
	その他の規制	—		
私道の負担等に関する事項	負担の有無	無	負担の内容	但し、現状は上記Dの部分があります。
供給処理施設状況		利用可能な施設	配管等の状況	事業所名号 電話番号
	電気	関西電力	前面道路架空ケーブル有り	関西電力(株)コールセンター 0800-777-8810
	ガス	任意の プロパンガス取扱店	プロパンガス	—
	上水道	市営水道	南西側25mm管(引込管) ・引込有り	舞鶴市上下水道部お客様サービス課 0773-62-1632
	下水道	公共下水	南西側200mm管・接続無し	舞鶴市上下水道部お客様サービス課 0773-62-1632
現地までの交通機関	鉄道	JR舞鶴線 東舞鶴駅の北西方	道路距離	約3.6km 徒歩圏外
	バス	京都交通バス 下四丁目停留所の北東方	道路距離	約250m 徒歩約4分
公共施設	市役所	舞鶴市役所 物件の南東方	道路距離	約2.5km 徒歩圏外
	小学校	中舞鶴小学校 物件の南西方	道路距離	約750m 徒歩約10分
	中学校	和田中学校 物件の南西方	道路距離	約1.7km 徒歩約22分

(上記写真への図示は、その位置及び縮尺に若干のズレが生じている可能性があります。)  
 (A～Dは物件調書の地勢等の区分、細い線は備考3の越境樹木の影地範囲を示したものです。)

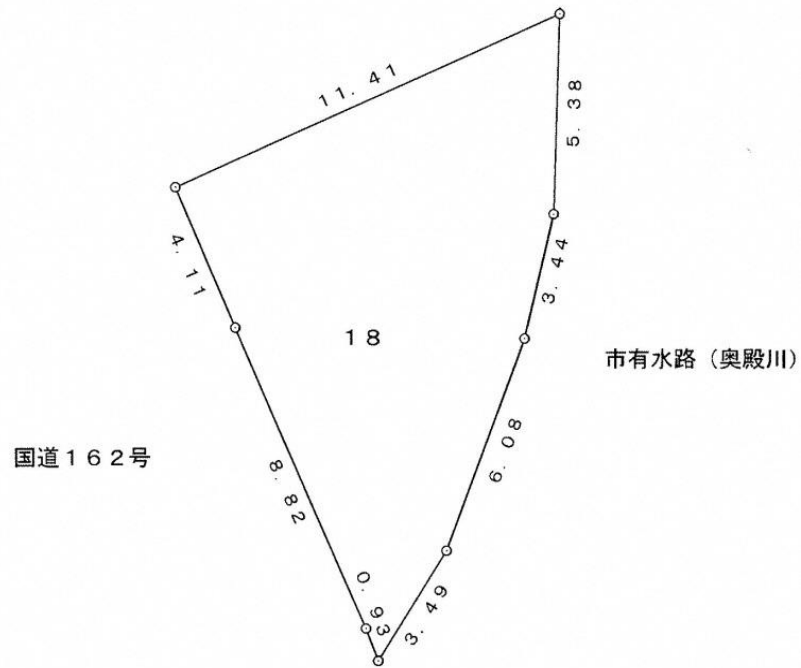
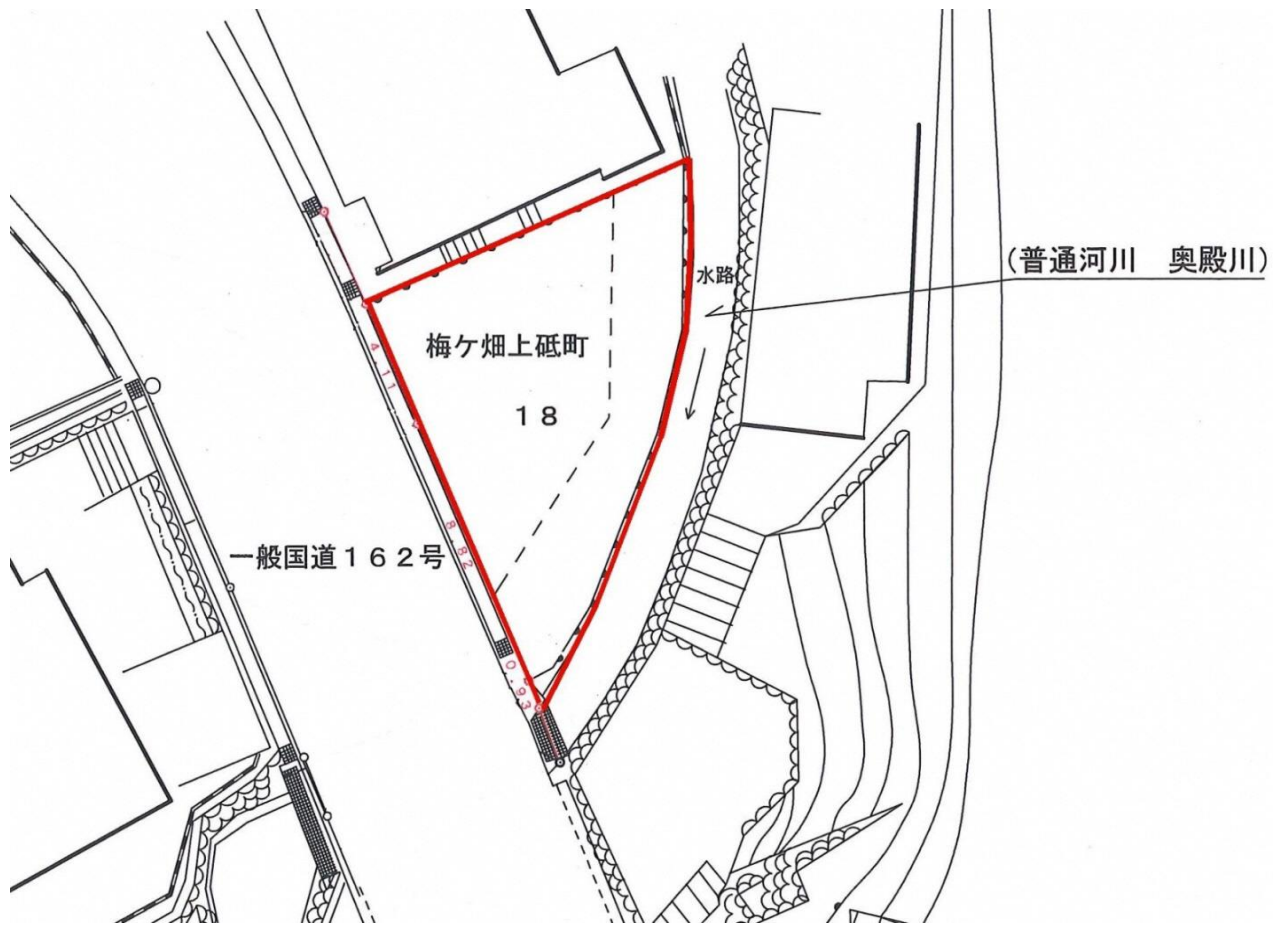
明 細 図

- 4 本物件の東側には幅約1.5mの普通河川「奥殿川」が流れており、本物件はその護岸までを含むものと見られます。  
なお、当該護岸には雑草が茂り、その周辺は養生シートが掛けられた状況にあつて、護岸や地盤の状況は判然としません。
- 5 本物件は、敷地全体が北東方の崖地から至る土砂災害警戒区域[上砥A]に掛っており、特に敷地の北東部は土砂災害特別警戒区域となっていて、急傾斜地の崩壊に係る甚大な災害リスクが認められるとともに、建築規制等を受けます。  
本物件は、敷地全体が南西方の崖地から至る土砂災害警戒区域[広芝西]に掛っており、急傾斜地の崩壊に係る災害リスクが認められます。

- 6 本物件の南西側に面する国道162号は、京都市の道路拡幅事業が計画されており、当該土地の一部が道路拡幅予定地に含まれます。本事業の詳細については、京都市建設局道路建設部道路建設課(075-222-3577)へお問い合わせください。
- 7 本物件には、上水道の引き込みは無いと調査されていますが、北東側隣家への配管及び水道メーターが、本物件の北西辺沿いに配されており、その一部が本物件上あるいは地中に及んでいる可能性があります。

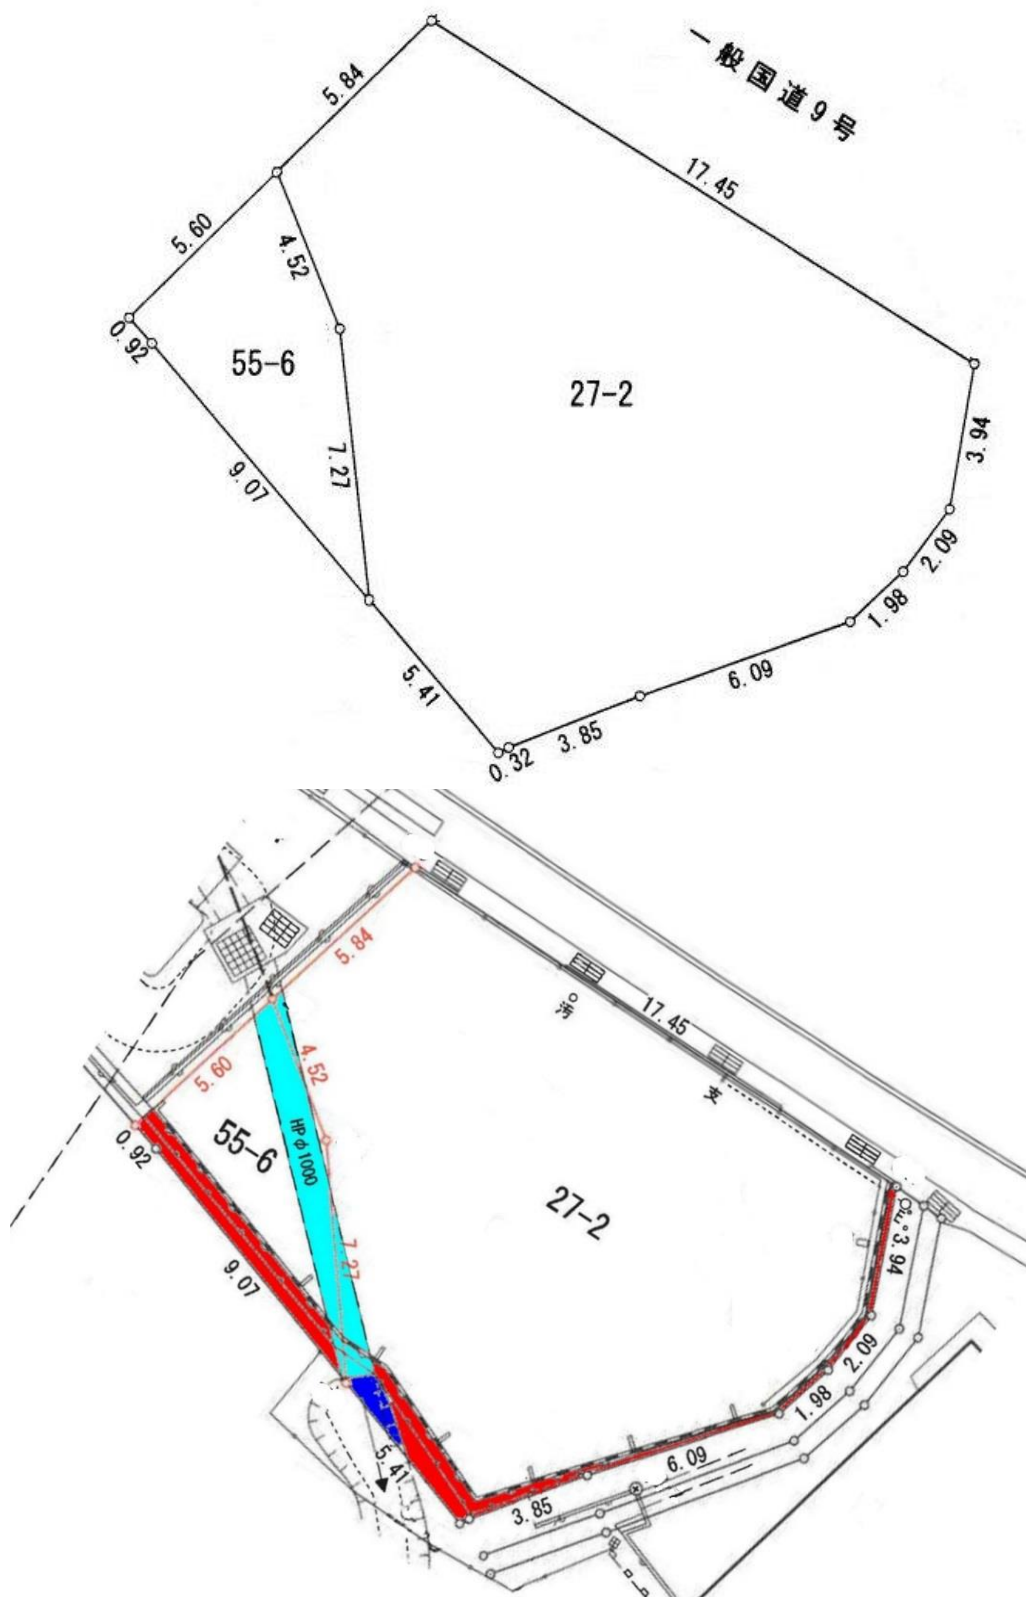
明 細 図

- 1 本物件調書は令和2年8月20日時点のものであり、物件調書上の記載と現況が異なる場合は、現況を優先します。
- 2 本物件には、法務局備え付けの地積測量図があり、土地の範囲は確定しています。
- 3 本物件の南東側境界線は、現況のブロック塀より若干外側(里道側)にあり、境界鉤が存しています。  
南東側の里道は、台帳幅員が0.91m～1.20mですが、上記の塀外部分及び暗渠水路と一体として舗装された状況にあつて、外観上は幅約2mとなっています。  
なお、本物件のうち、南東側の塀外部分は約5㎡程度と見られます。

- 4 本物件の南西側境界線は、現況のブロック塀及び擁壁面より若干外側にあり、境界鉤等は確認できません。  
上記南西側の塀外部分は、約1.5m低位な地盤面となっており、その現況は雑草等が茂るJR山陰本線軌道敷に面した余地、及び一部は現況水路(水溜り)となっていて、その面積は約15㎡程度と見られます。
- 5 以上総じて、本物件のうち、南東側及び南西側の塀外部分を除く有効宅地面積は、約238㎡程度と見られます。

- 6 本物件の有効宅地部分については、後添「明細図」のとおり、地下に口径1,000mmの水路管が配されており、その管口が南西側擁壁面に見られ、同管からの流水が南西側の塀外部分の一部において現況水路(水溜り)となっています。  
よつて、本物件の南西側擁壁は、現況水路(水溜り)に接する状況となっており、相応の劣化等があると史料されます。

敷地内に介在する水色部分は、地下に配された水路管です。  
 その南側に続く青色部分は、水路管から出た水路(水溜り)です。  
 南東側及び南西側の赤色部分は、ブロック塀外の部分です。  
 「支」は、敷地外の電柱から配された支線です。

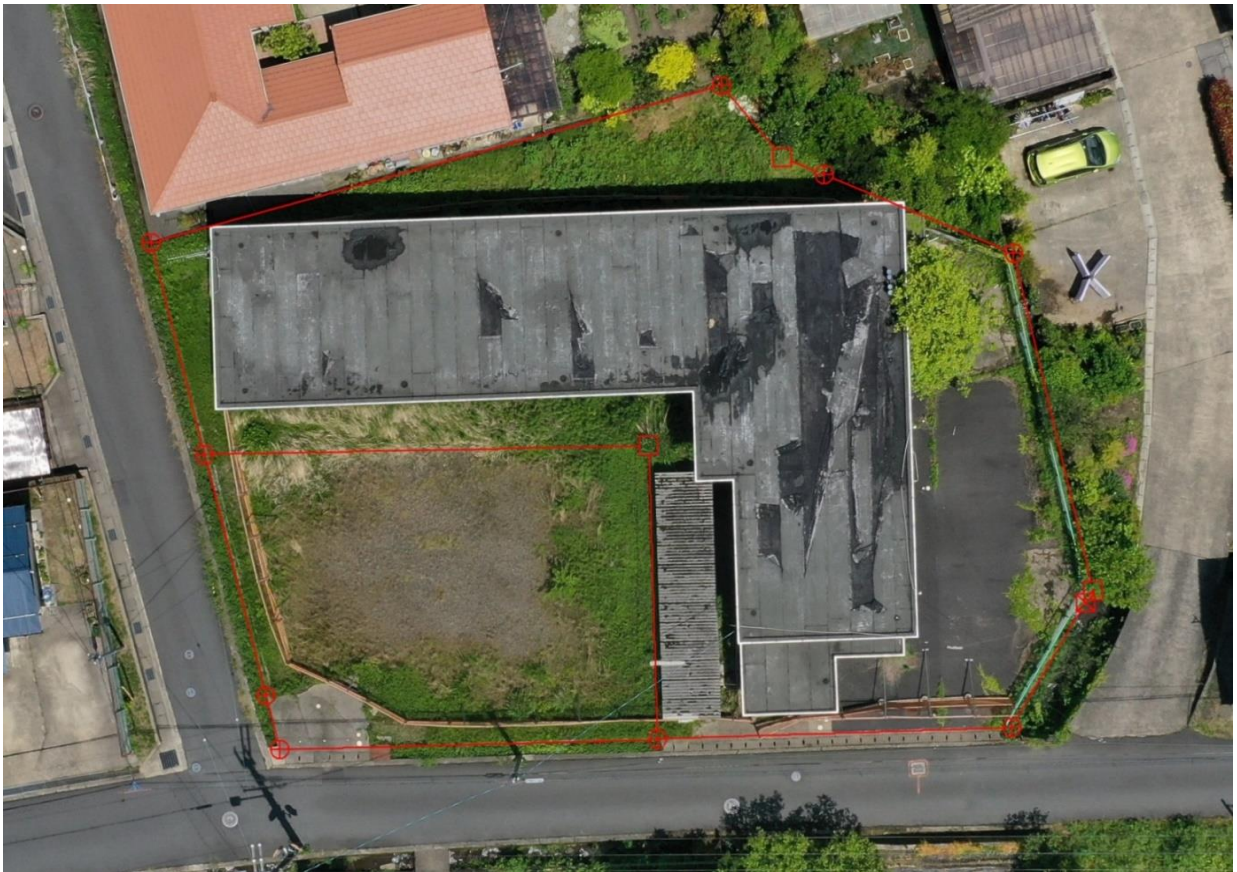
明 細 図

(当図は、空撮画像に、地積測量図を重ねたものであり、その位置及び縮尺については若干のズレが生じている可能性があります。)

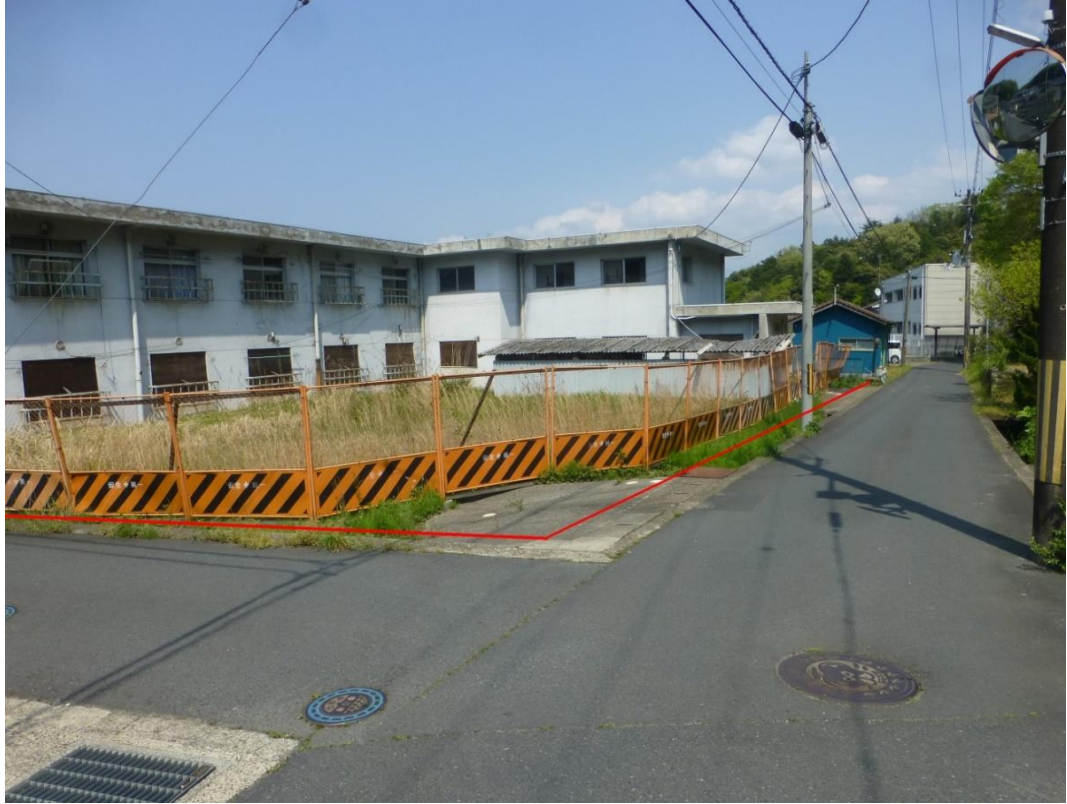
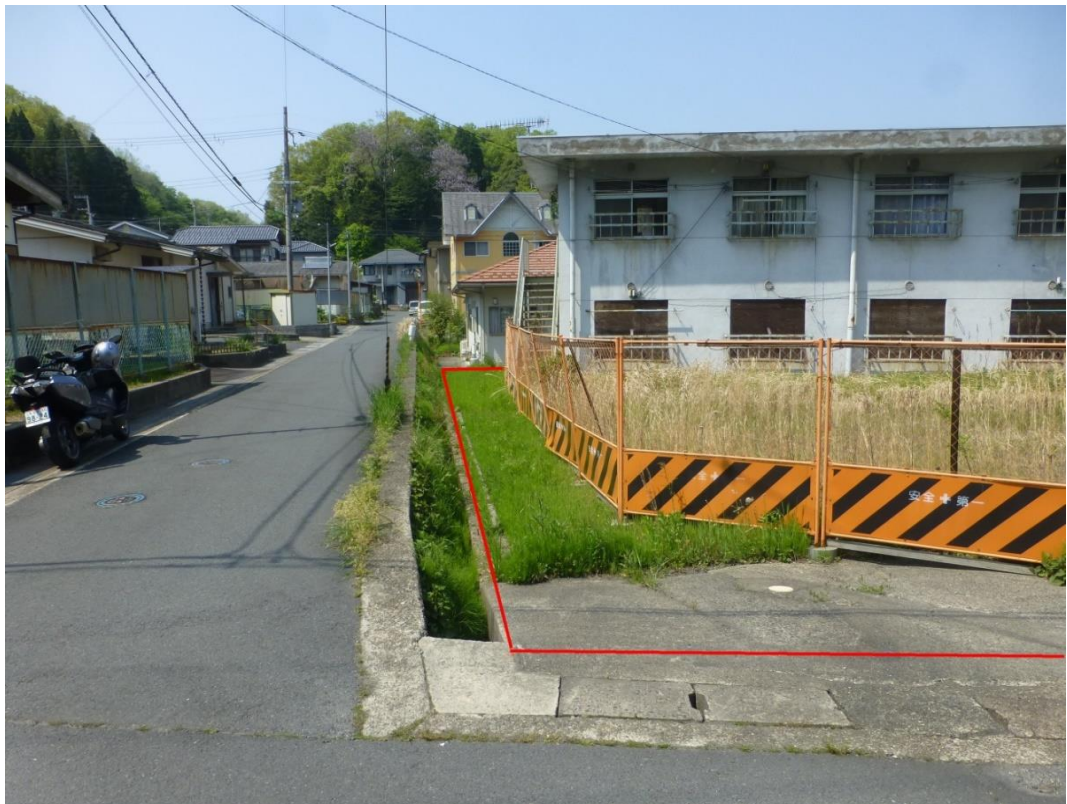
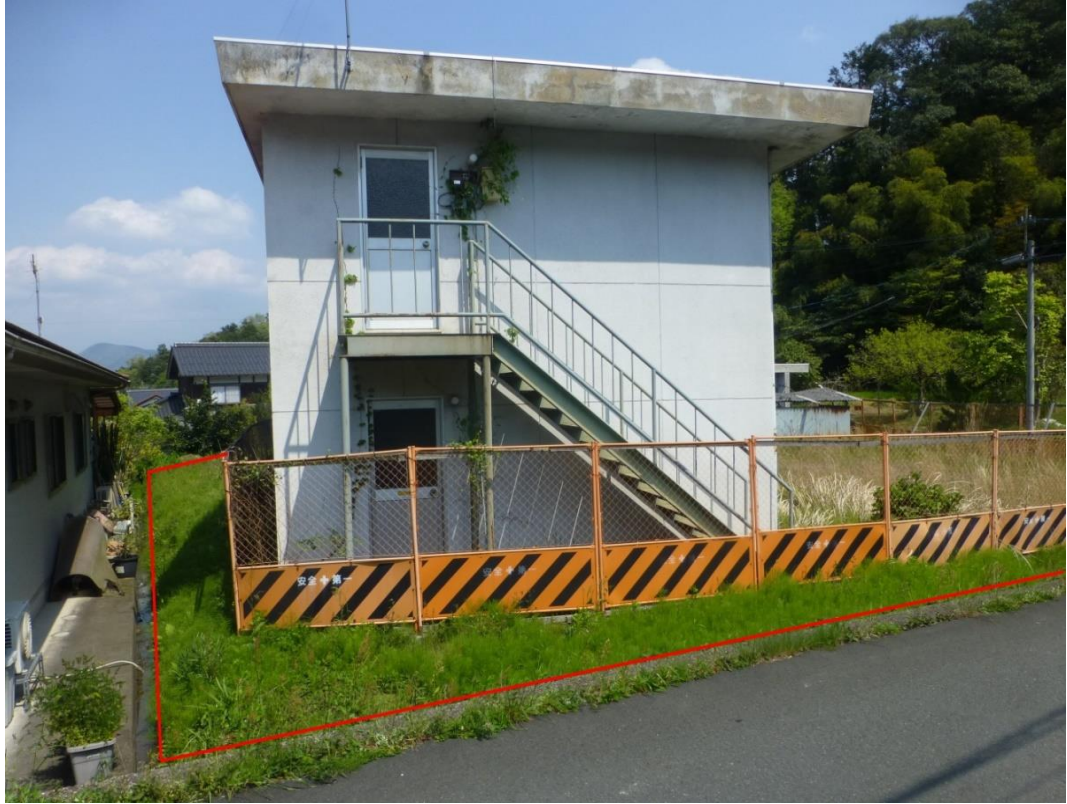
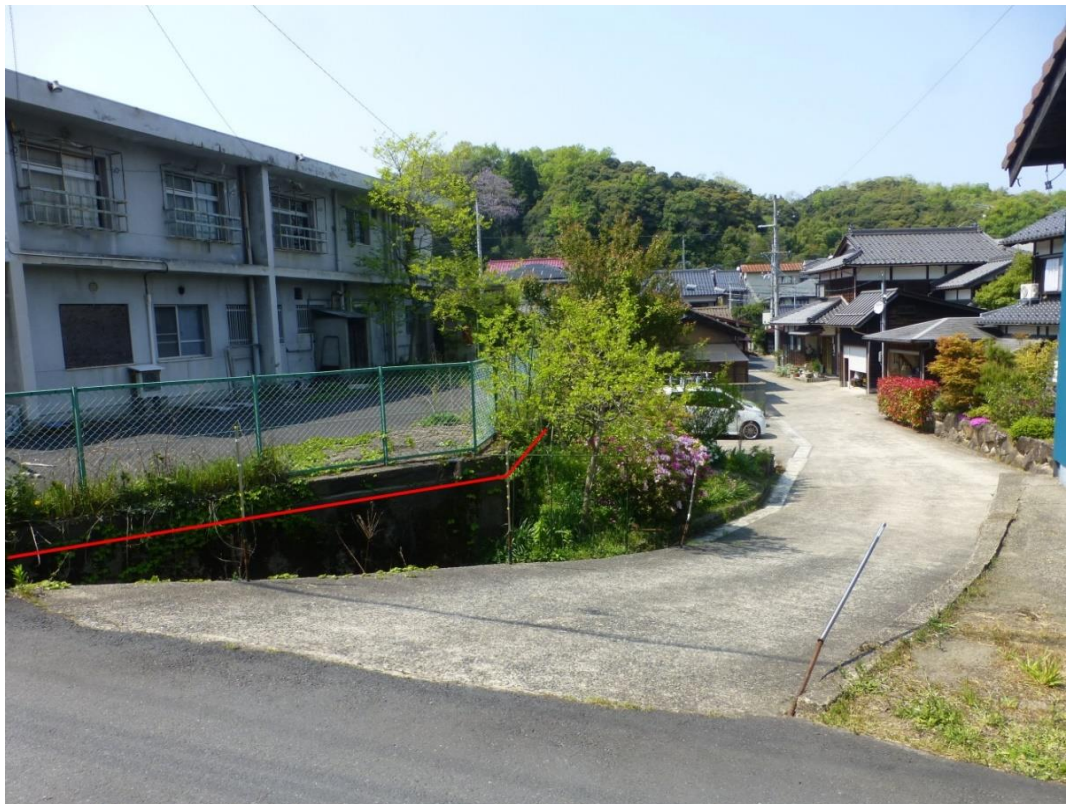
建物の外観

2 建物の概要	
家 屋 番 号	①家屋番号43番2
種 類	①寄宿舍
構 造	①鉄筋コンクリート造陸屋根2階建
内 訳	①1階204.36㎡、2階191.80㎡、計396.16㎡
建 築 時 期	①昭和44年3月20日
備 考	
<p>1 本建物は、長期空家の状況にて放置されています。</p> <p>2 本建物は、築後相当年数を経過しており、物理的損傷や形式の旧式化等が認められ、経済的耐用年数を満了しています。 特に、2階においては、雨漏りにより天井及び床の各所が劣化しており、水溜りができている状況です。</p> <p>3 本建物の性能診断等は未実施です。 本建物を使用する場合は、専門業者による補修・点検等の必要な措置を行い、安全及び使用方法等を確認する必要があります。</p> <p>4 本建物・設備、建物内にある残置物を含め、現状有姿で引き渡します。登記簿の面積と実測面積に違いが生じても、売買代金の精算は行いません。</p>
