土砂災害警戒区域・土砂災害特別警戒区域 位置図

自然現象の種類	急傾斜地の崩壊
区域番号	あ1305
区域名	鷹峯A
所在地	京都市北区西賀茂西氷室町

土砂災害警戒区域・土砂災害特別警戒区域 区域図

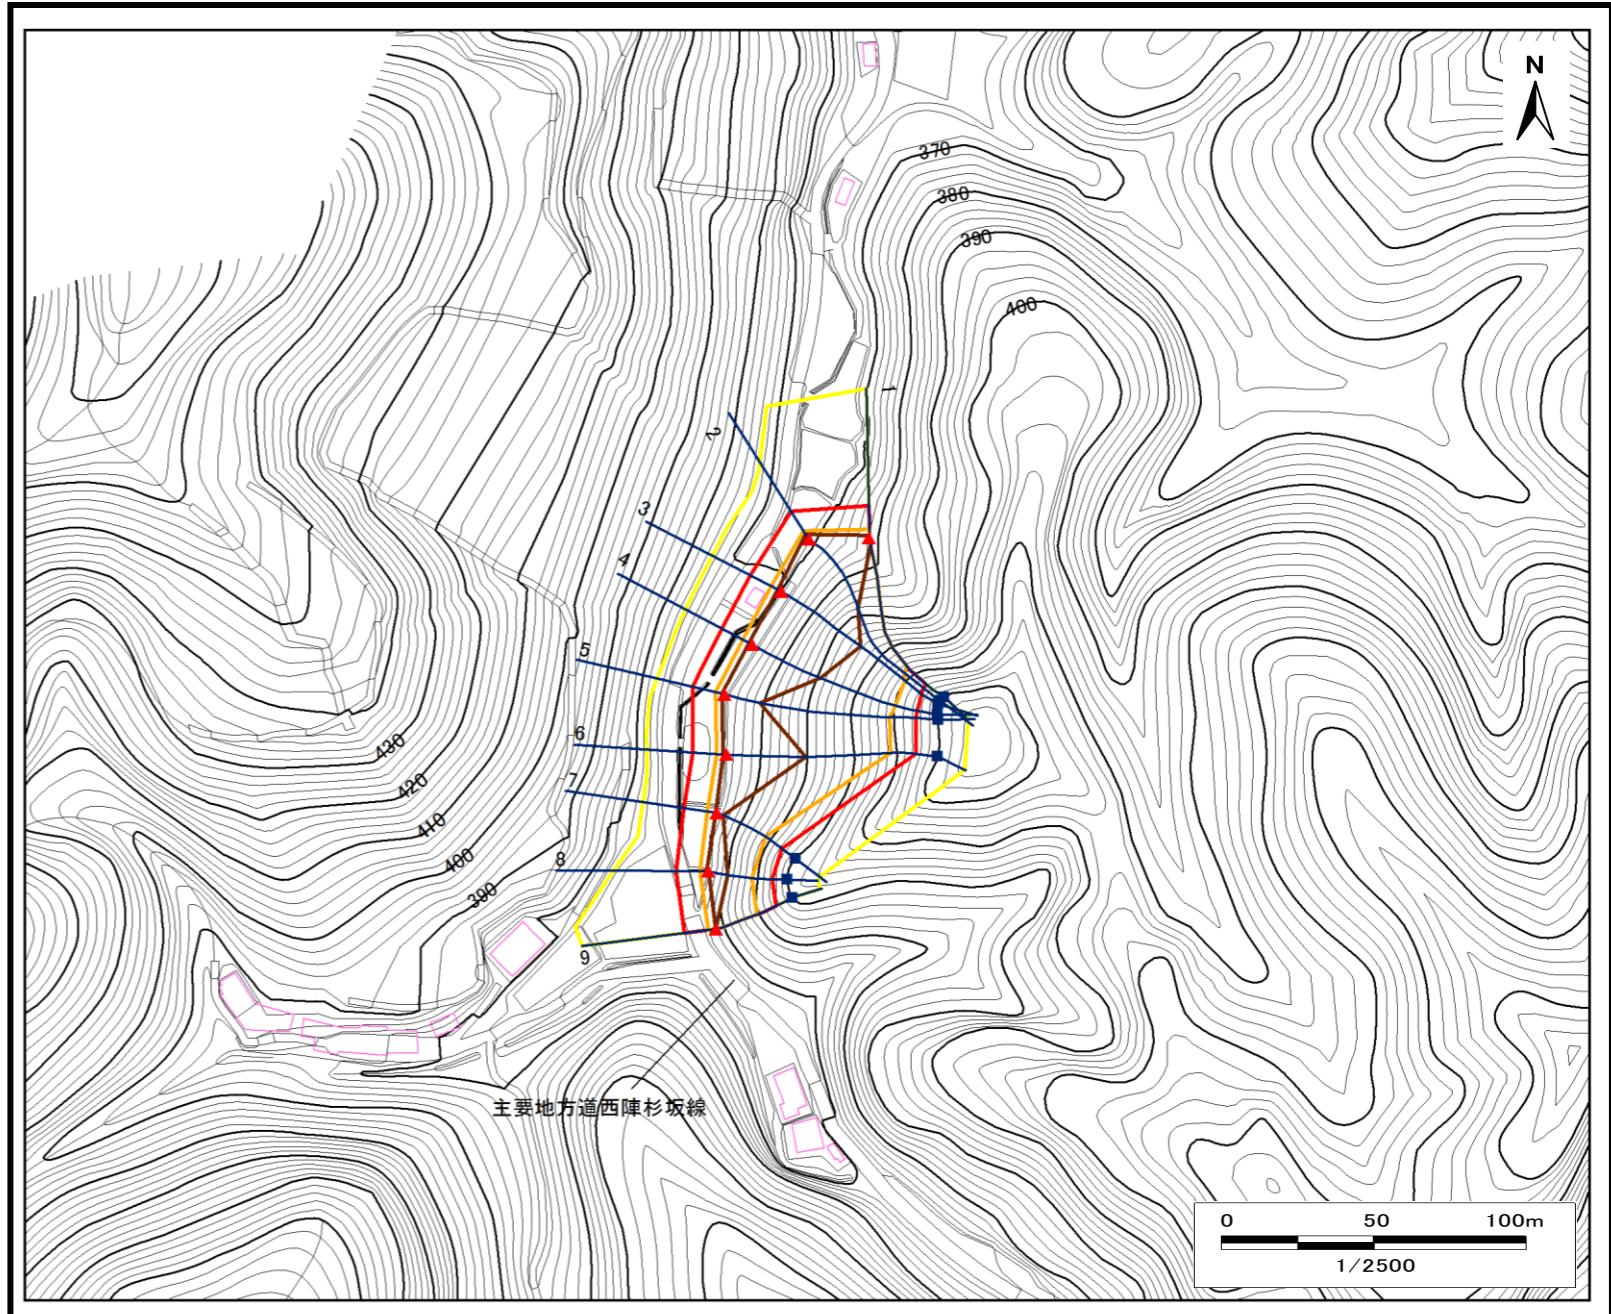
土砂災害警戒区域	
土砂災害特別警戒区域	土石等の(移動)高さが1m以下の場合、土石等の移動による力が $100\text{kN}/\text{m}^2$ を超える区域
	土石等の堆積の高さが3mを超える区域
	それ以外の区域

斜面下端	
斜面上端

移動による力の最大値(kN/m^2)	161.1
移動高の最大(m)	1.0
堆積による力の最大値(kN/m^2)	19.7
堆積高の最大(m)	3.9
