土砂災害警戒区域・土砂災害特別警戒区域 位置図

自然現象の種類	急傾斜地の崩壊
区域番号	は1055-11
区域名	胡麻G
所在地	京都府南丹市日吉町畑郷

土砂災害警戒区域・土砂災害特別警戒区域 区域図

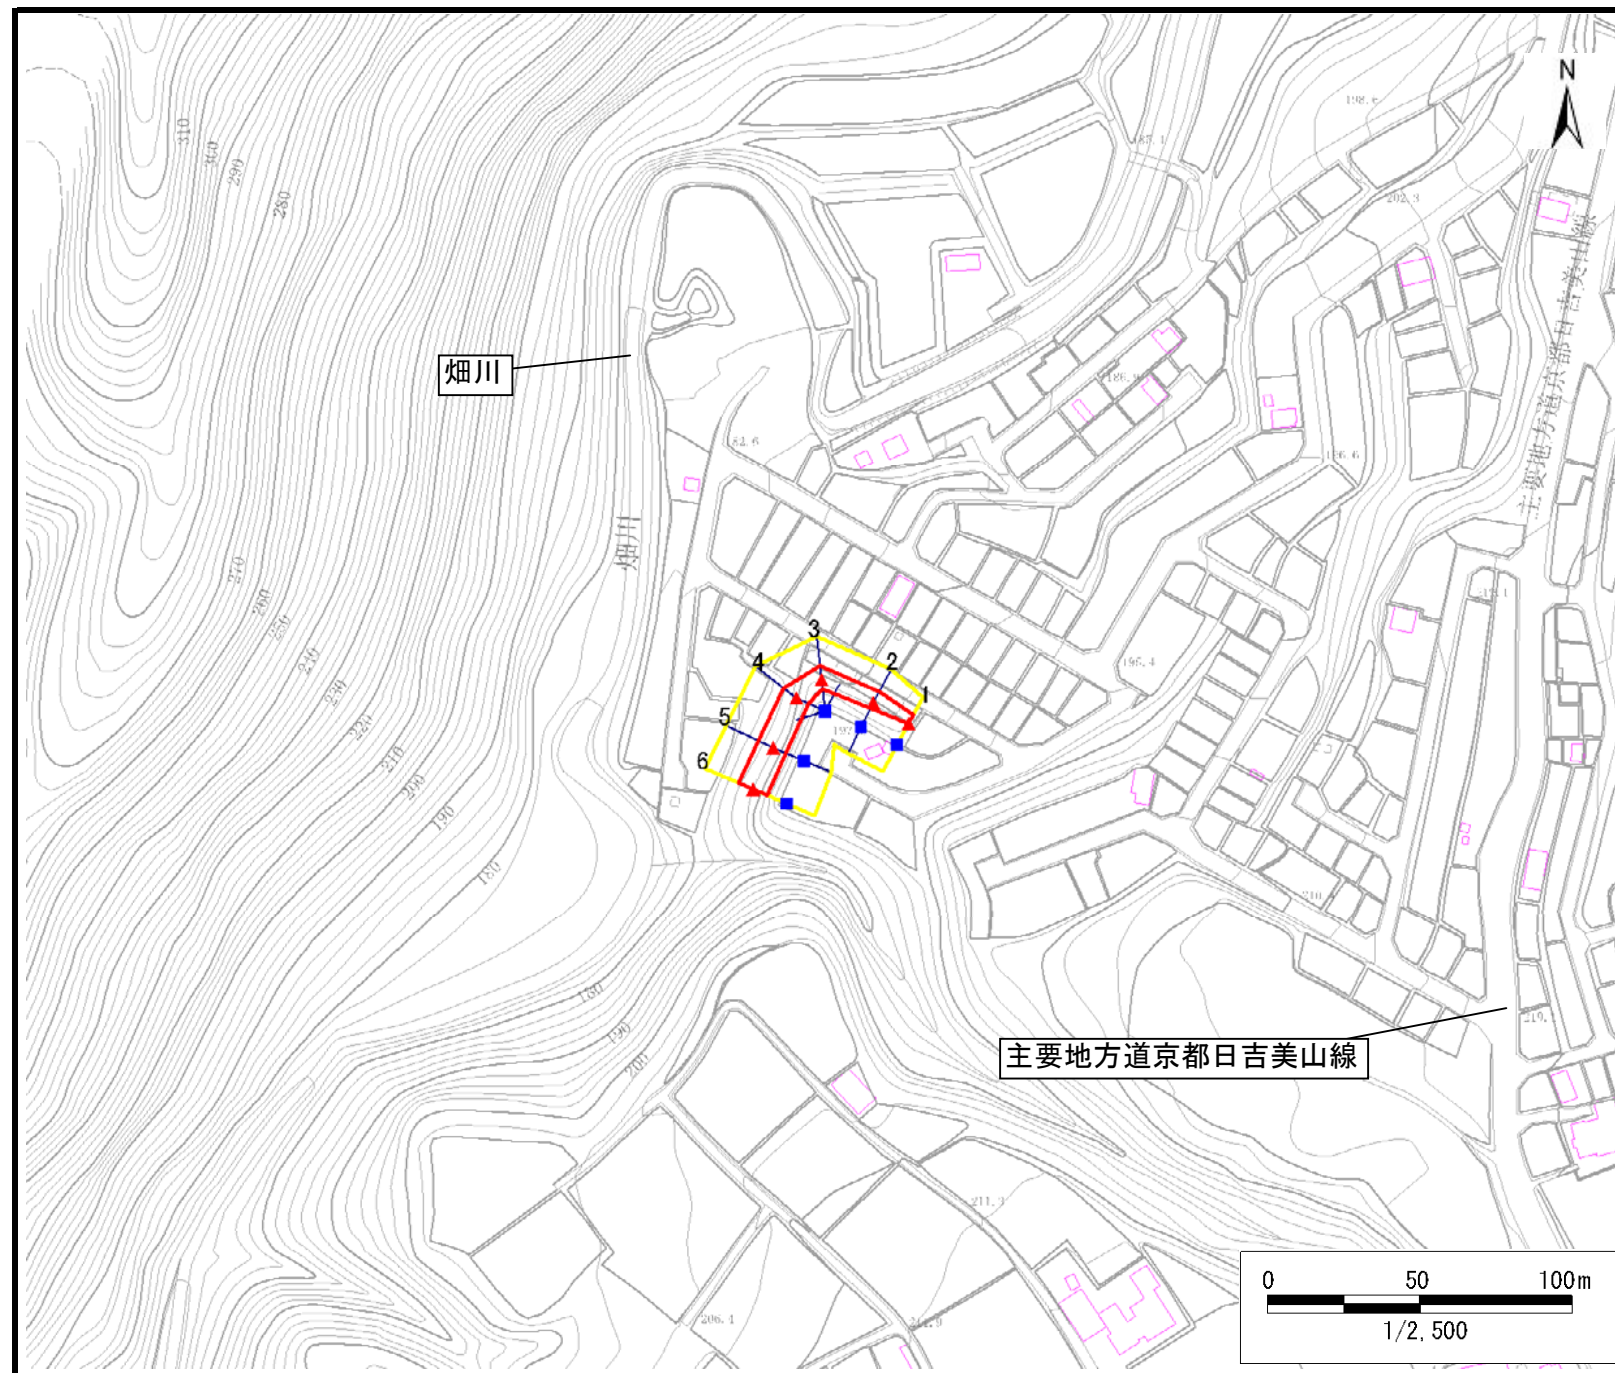
土砂災害警戒区域		
土砂災害特別警戒区域	土石等の(移動)高さが1m以下の場合、土石等の移動による力が100kN/m ² を超える区域	
	土石等の堆積の高さが3mを超える区域	
	それ以外の区域

移動による力の最大値(KN/m ²)	79.4
移動高の最大(m)	1.0
堆積による力の最大値(KN/m ²)	8.0
堆積高の最大(m)	1.8
