土砂災害警戒区域・土砂災害特別警戒区域 位置図

自然現象の種類	急傾斜地の崩壊
区域番号	は1057-8
区域名	胡麻I
所在地	京都府南丹市日吉町胡麻

土砂災害警戒区域・土砂災害特別警戒区域 区域図

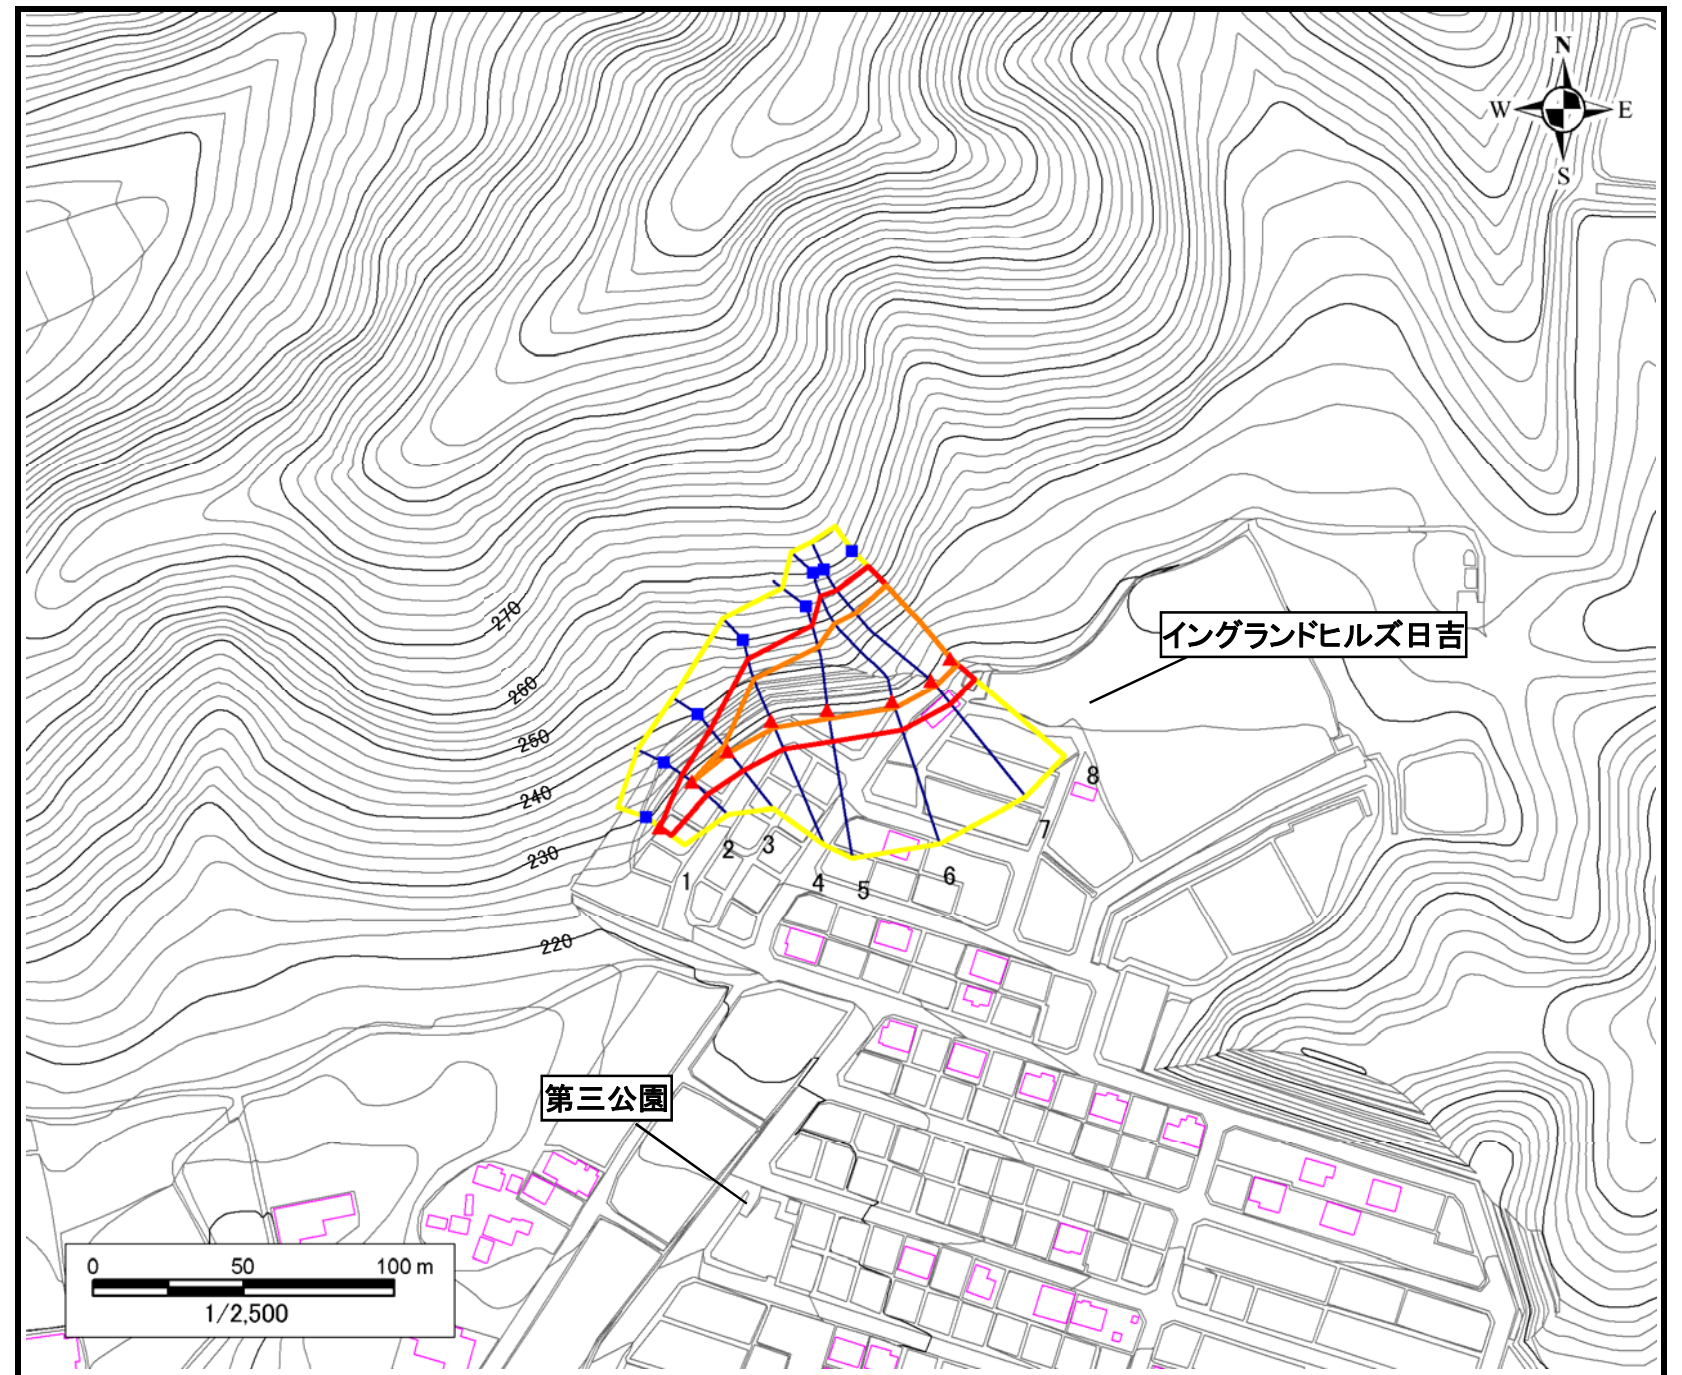
土砂災害警戒区域		
土砂災害特別警戒区域	土石等の(移動)高さが1m以下の場合、土石等の移動による力が100kN/m ² を超える区域	
	土石等の堆積の高さが3mを超える区域	
	それ以外の区域

移動による力の最大値(KN/m ²)	146.4
移動高の最大(m)	1.0
堆積による力の最大値(KN/m ²)	15.2
堆積高の最大(m)	3.0
