自然現象の種類	急傾斜地の崩壊
区域番号	は1058-6
区域名	上胡麻F
所在地	京都府南丹市日吉町上胡麻

土砂災害警戒区域・土砂災害特別警戒区域 区域図

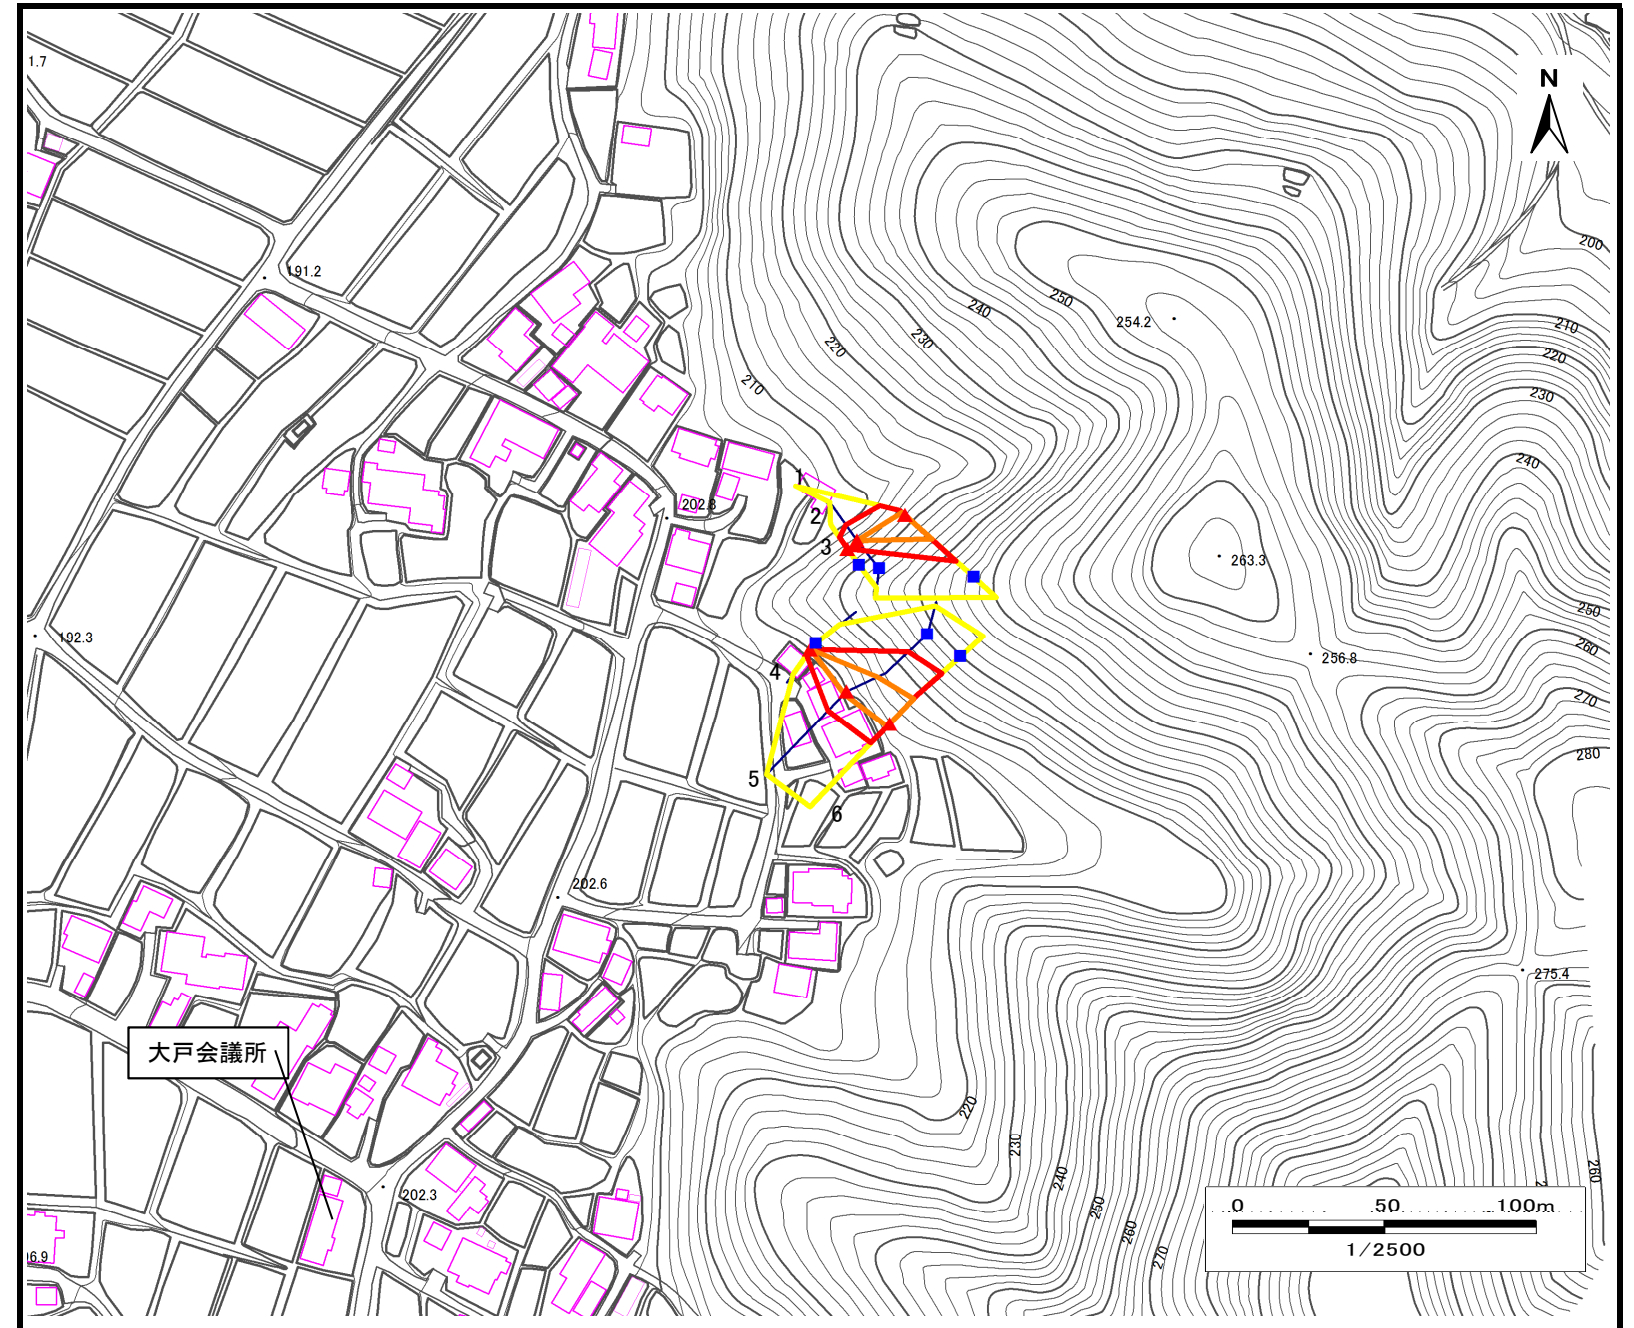
土砂災害警戒区域		
土砂災害特別警戒区域	土石等の(移動)高さが1m以下の場合、土石等の移動による力が100kN/m <sup>2</sup> を超える区域	
	土石等の堆積の高さが3mを超える区域	
	それ以外の区域

移動による力の最大値(KN/m <sup>2</sup> )	121.6
移動高の最大(m)	1.0
堆積による力の最大値(KN/m <sup>2</sup> )	12.5
堆積高の最大(m)	2.5
