土砂災害警戒区域・土砂災害特別警戒区域 位置図

自然現象の種類	急傾斜地の崩壊
区域番号	は1058-9
区域名	上胡麻I
所在地	京都府南丹市日吉町上胡麻

土砂災害警戒区域・土砂災害特別警戒区域 区域図

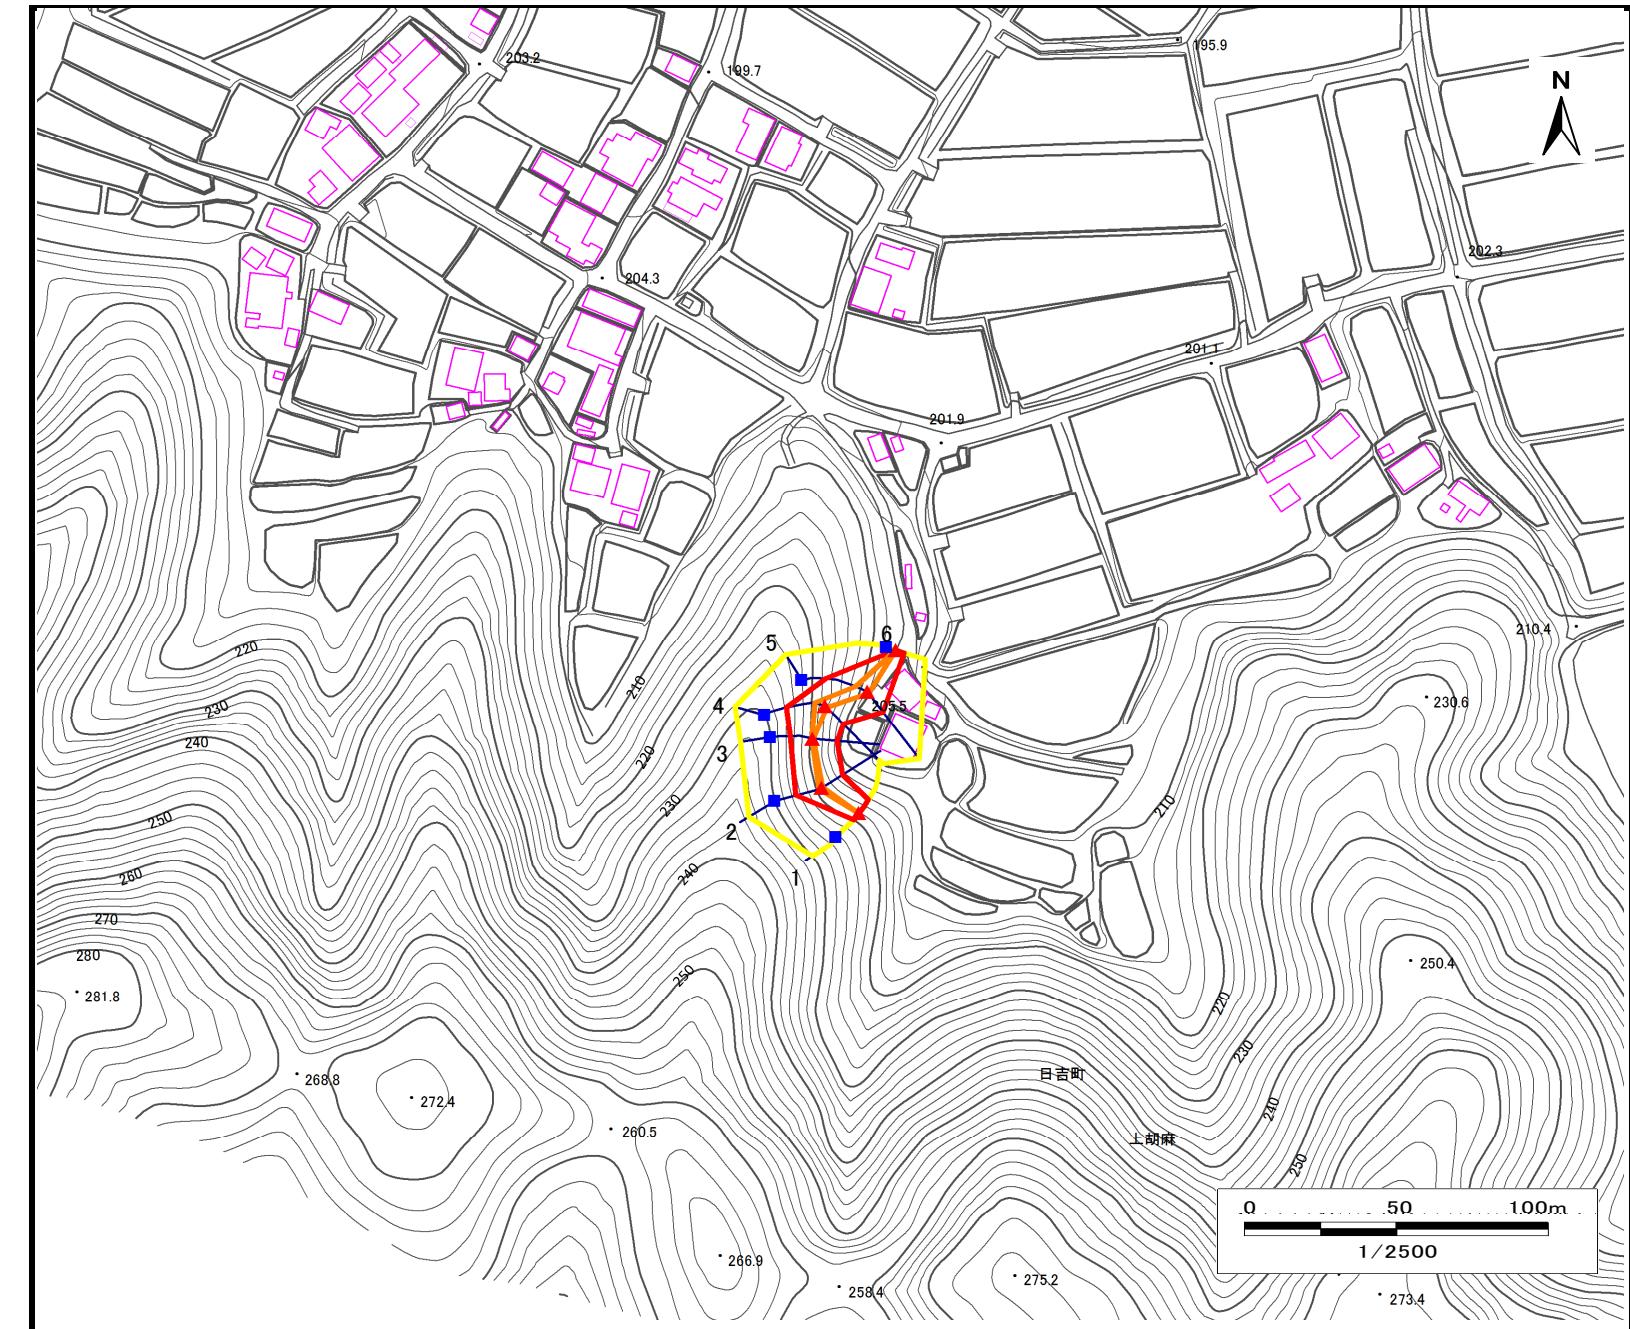
土砂災害警戒区域	<input style="border: 1px solid yellow; width: 100px; height: 20px;" type="text"/>
土砂災害特別警戒区域	<input style="border: 1px solid orange; width: 100px; height: 20px;" type="text"/>
土石等の堆積の高さが3mを超える区域	<input style="border: 1px solid red; width: 100px; height: 20px;" type="text"/>
それ以外の区域	<input style="border: 1px solid red; width: 100px; height: 20px;" type="text"/>

移動による力の最大値(KN/m ²)	110.5
移動高の最大(m)	1.0
堆積による力の最大値(KN/m ²)	11.9
堆積高の最大(m)	2.4
