土砂災害警戒区域・土砂災害特別警戒区域 区域図

自然現象の種類	急傾斜地の崩壊
区域番号	そ1012-1
区域名	北兎並A
所在地	京都府木津川市加茂町兎並 地区

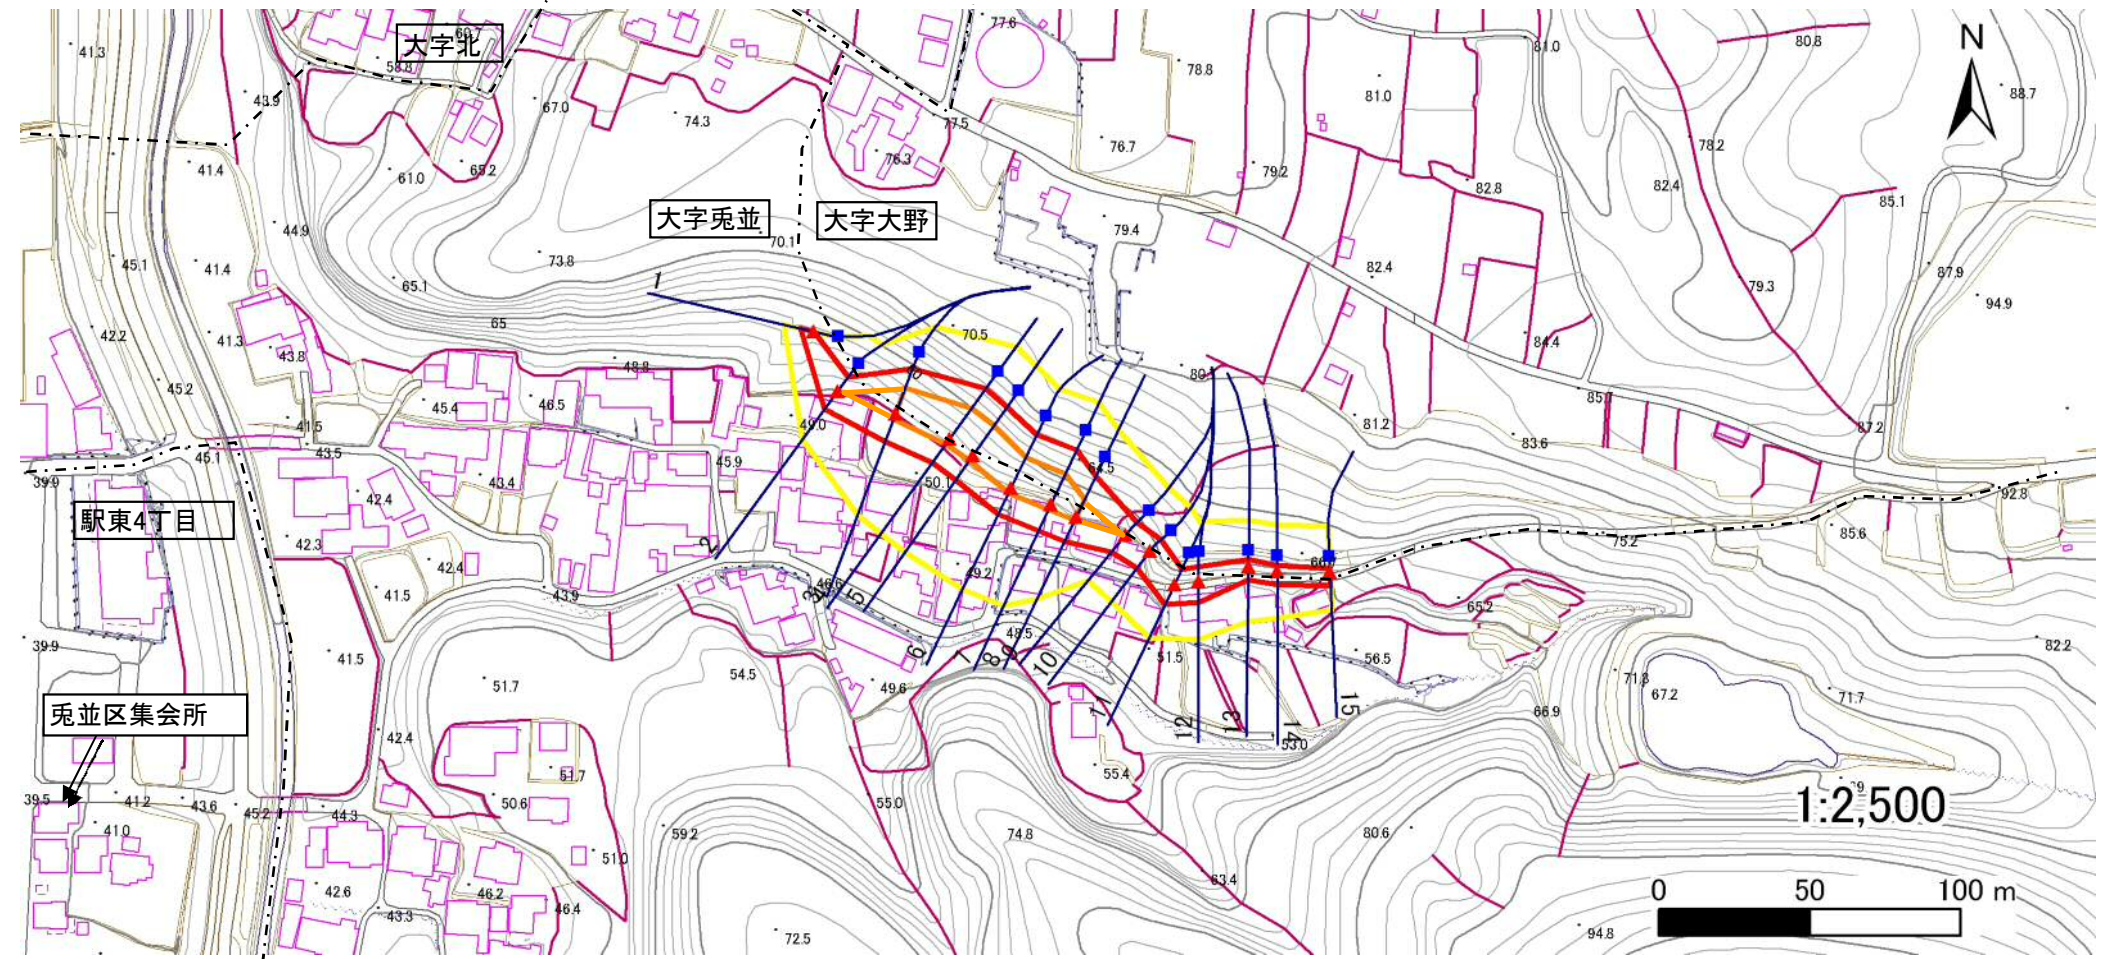
土砂災害警戒区域		
土砂災害特別警戒区域	土砂等の(移動)高さが1m以下の場合、土砂等の移動による力が100kN/m²を超える区域	
	土砂等の堆積の高さが3mを超える区域	
	それ以外の区域

移動による力の最大値(kN/m²)	134.3
移動高の最大(m)	1.0
堆積による力の最大値(kN/m²)	12.3
堆積高の最大(m)	2.4
