土砂災害警戒区域・土砂災害特別警戒区域 区域図

自然現象の種類	急傾斜地の崩壊
区域番号	そ2019-2
区域名	小防院B
所在地	京都府木津川市加茂町兔並 地区

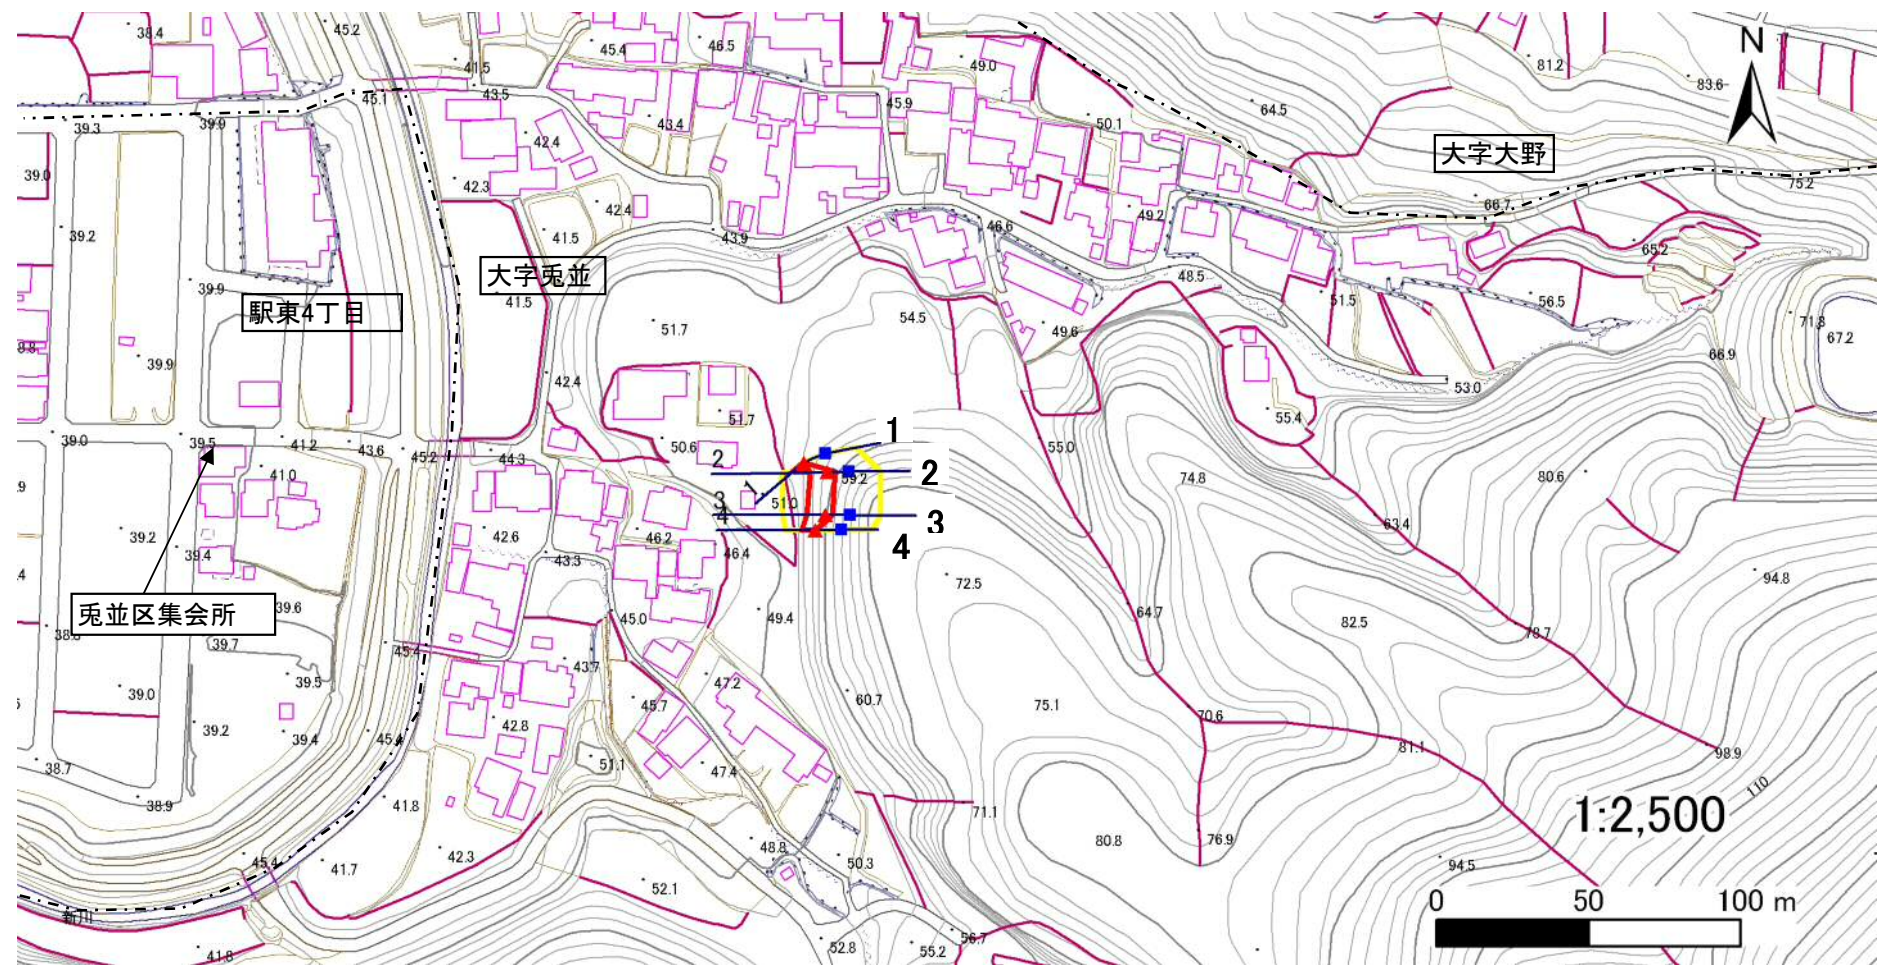
土砂災害警戒区域		
土砂災害特別警戒区域	土石等の(移動)高さが1m以下の場合、土石等の移動による力が100kN/m ² を超える区域	
	土石等の堆積の高さが3mを超える区域	
	それ以外の区域

移動による力の最大値(kN/m ²)	75.2
移動高の最大(m)	1.0
堆積による力の最大値(kN/m ²)	10.2
堆積高の最大(m)	2.0
