土砂災害警戒区域・土砂災害特別警戒区域 位置図

自然現象の種類	急傾斜地の崩壊
区域番号	せ2020-2
区域名	州見台3丁目A
所在地	京都府木津川市州見台地区

土砂災害警戒区域・土砂災害特別警戒区域 区域図

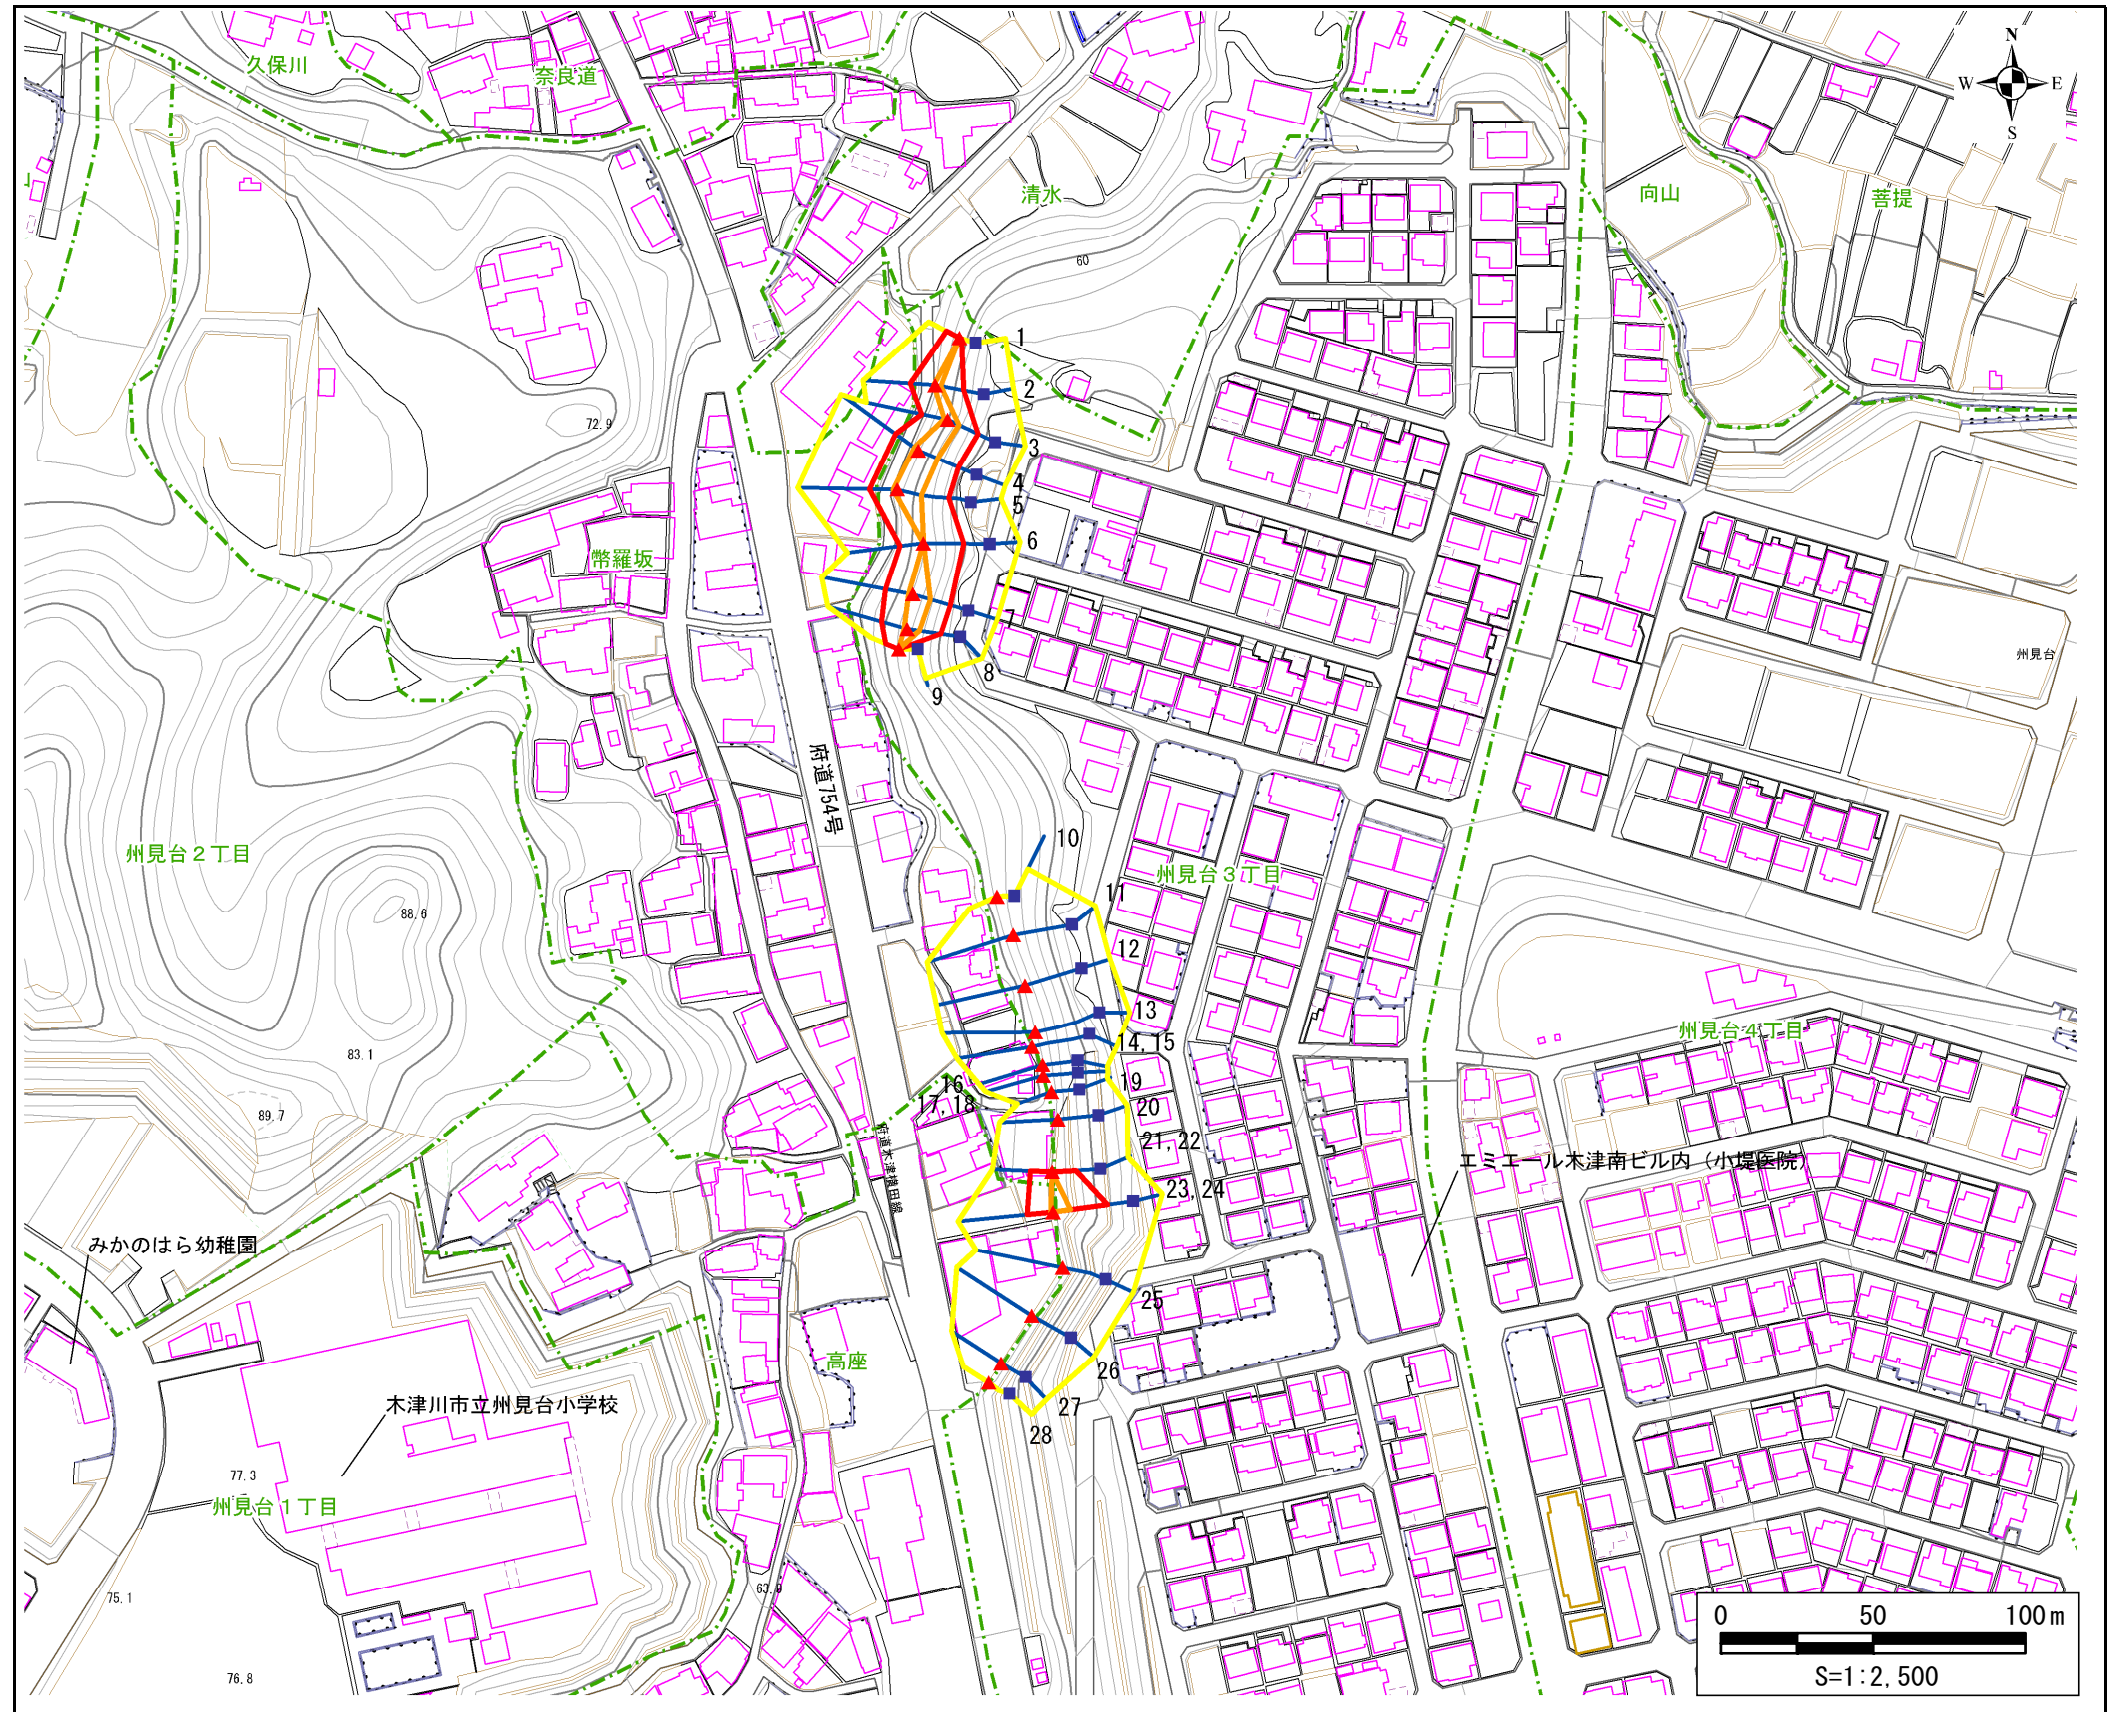
土砂災害警戒区域	
土砂災害特別警戒区域	
それ以外の区域

移動による力の最大値 (kN/m <sup>2</sup> )	123.4
移動高の最大 (m)	1.0
堆積による力の最大値 (kN/m <sup>2</sup> )	12.2
堆積高の最大 (m)	2.4
