土砂災害警戒区域・土砂災害特別警戒区域 位置図

自然現象の種類	急傾斜地の崩壊
区域番号	そ3008-1
区域名	南加茂台4丁目A
所在地	木津川市南加茂台地区

土砂災害警戒区域・土砂災害特別警戒区域 区域図

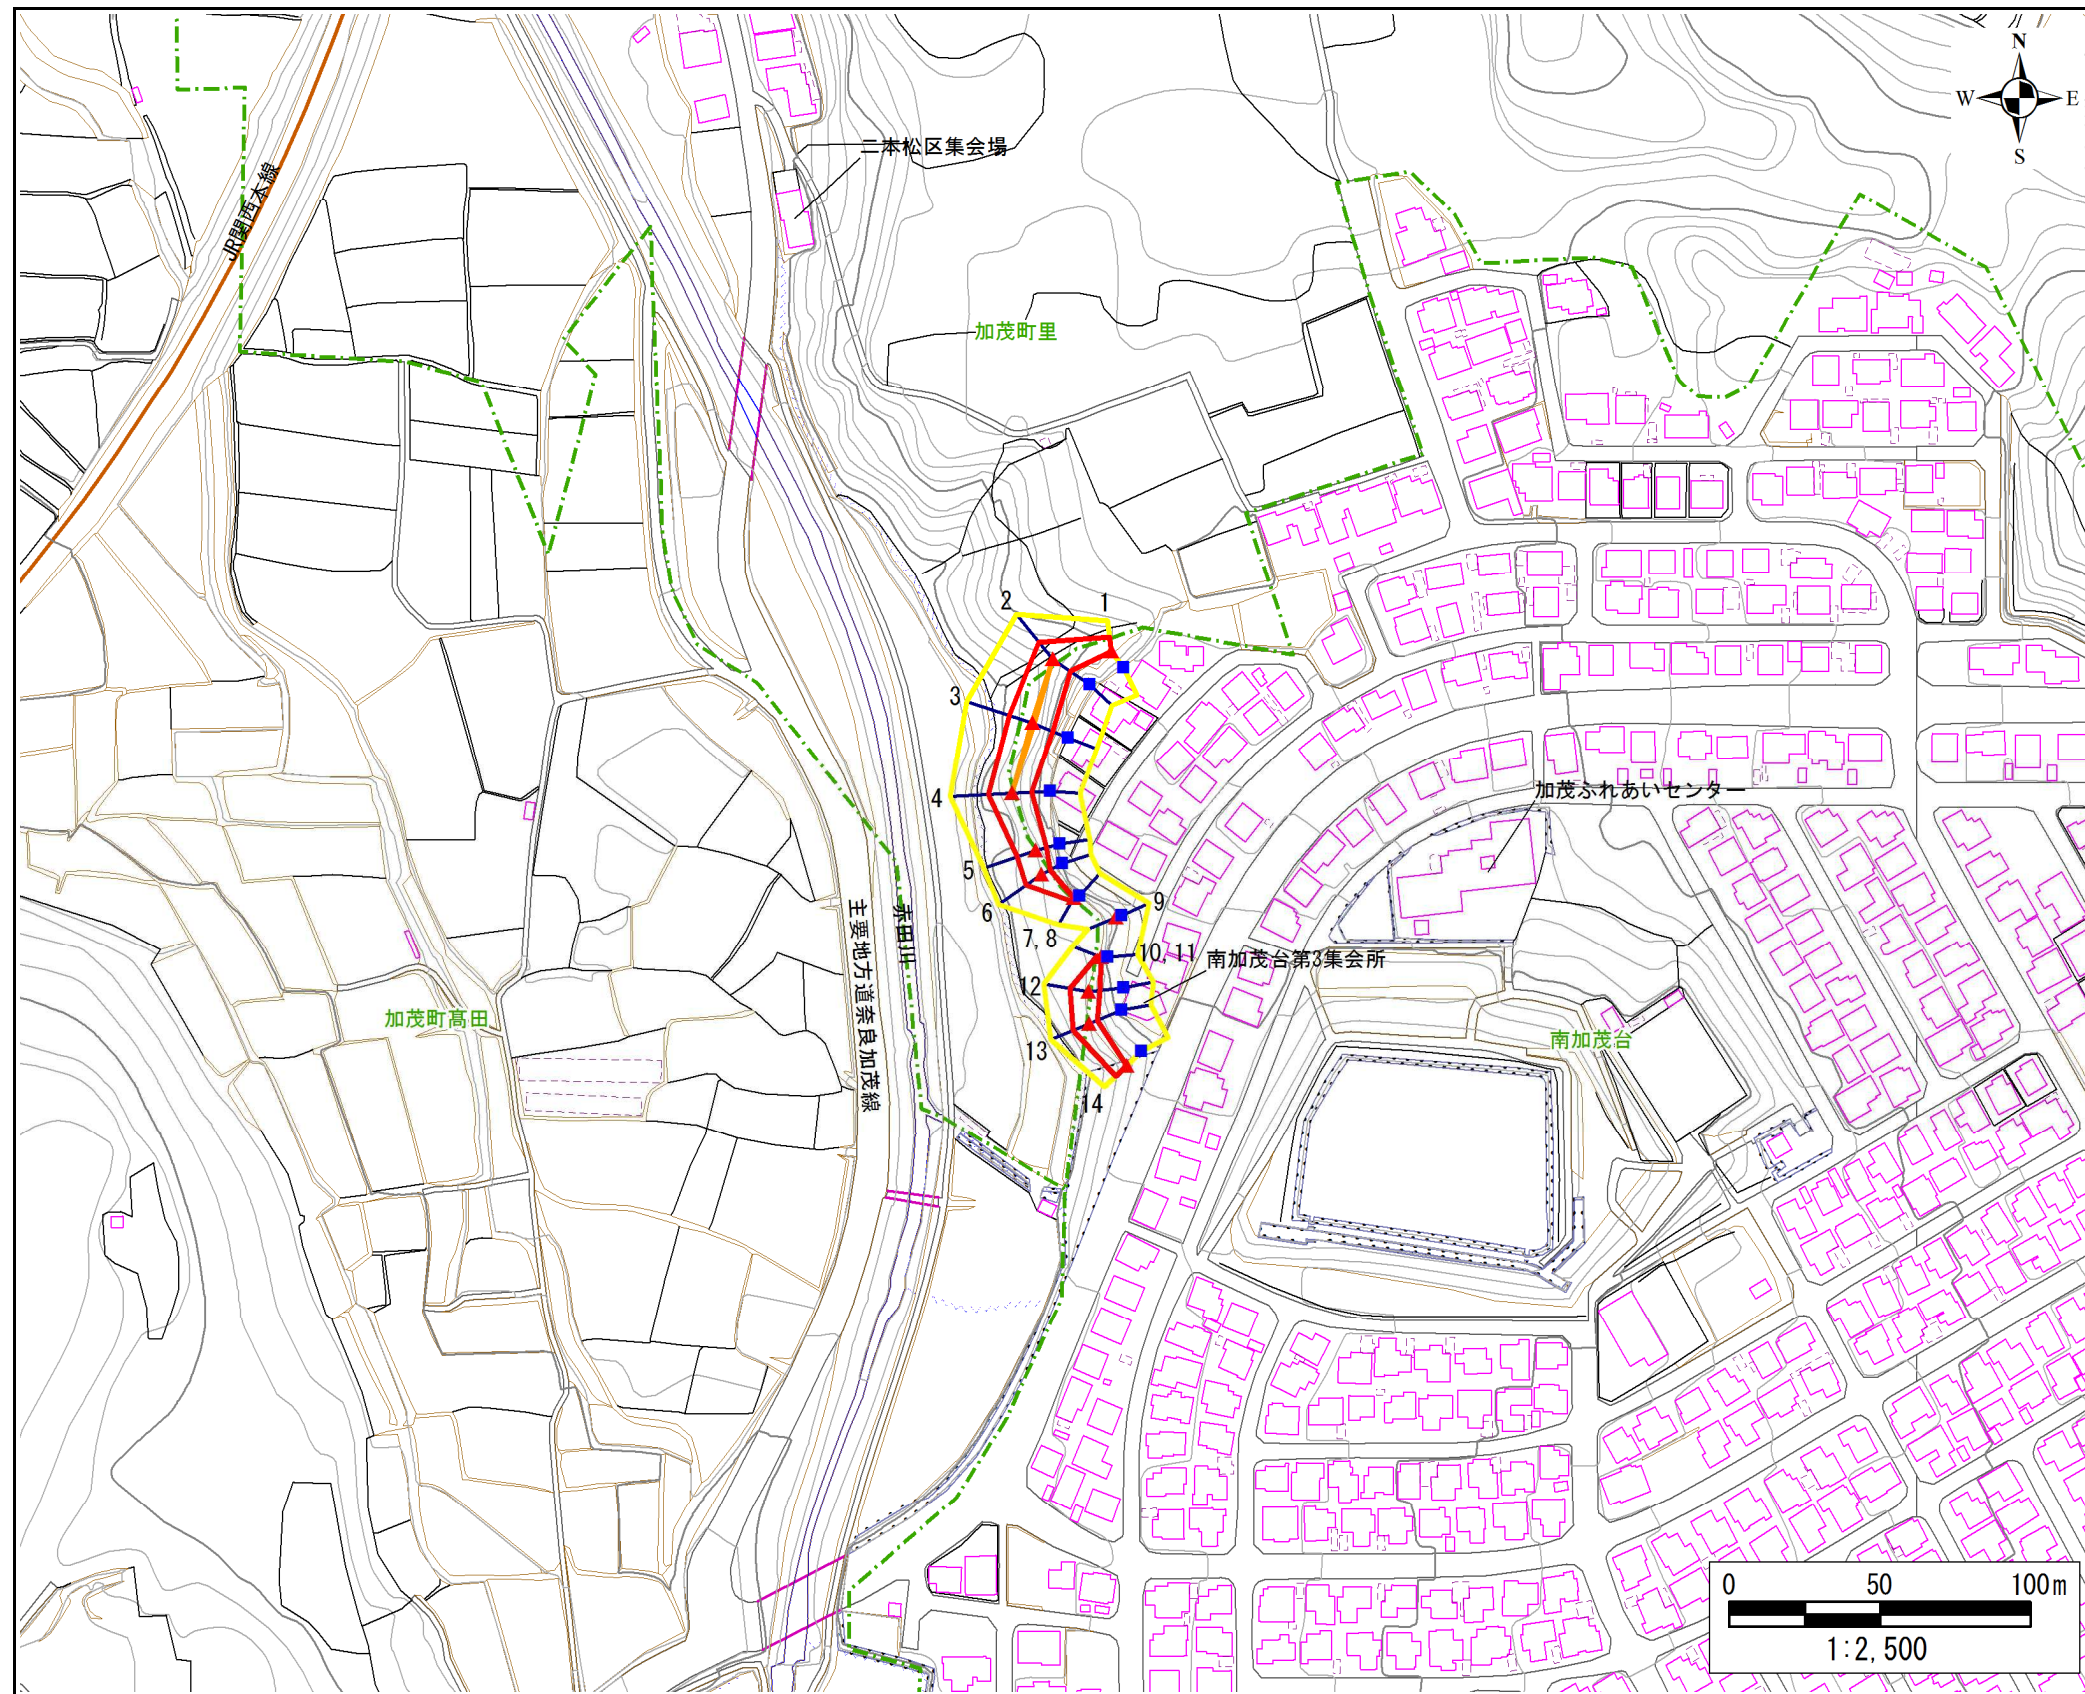
土砂災害警戒区域		
土砂災害特別警戒区域	土石等の(移動)高さが1m以下の場合 土石等の移動による力が100kN/m ² を超える区域	
	土石等の堆積の高さが3mを超える区域	
	それ以外の区域

移動による力の最大値 (kN/m ²)	103.5
移動高の最大(m)	1.0
堆積による力の最大値 (kN/m ²)	14.5
堆積高の最大(m)	2.9
