土砂災害警戒区域・土砂災害特別警戒区域 位置図

自然現象の種類	急傾斜地の崩壊
区域番号	そ3009-2
区域名	南加茂台2丁目B
所在地	木津川市南加茂台地区

土砂災害警戒区域・土砂災害特別警戒区域 区域図

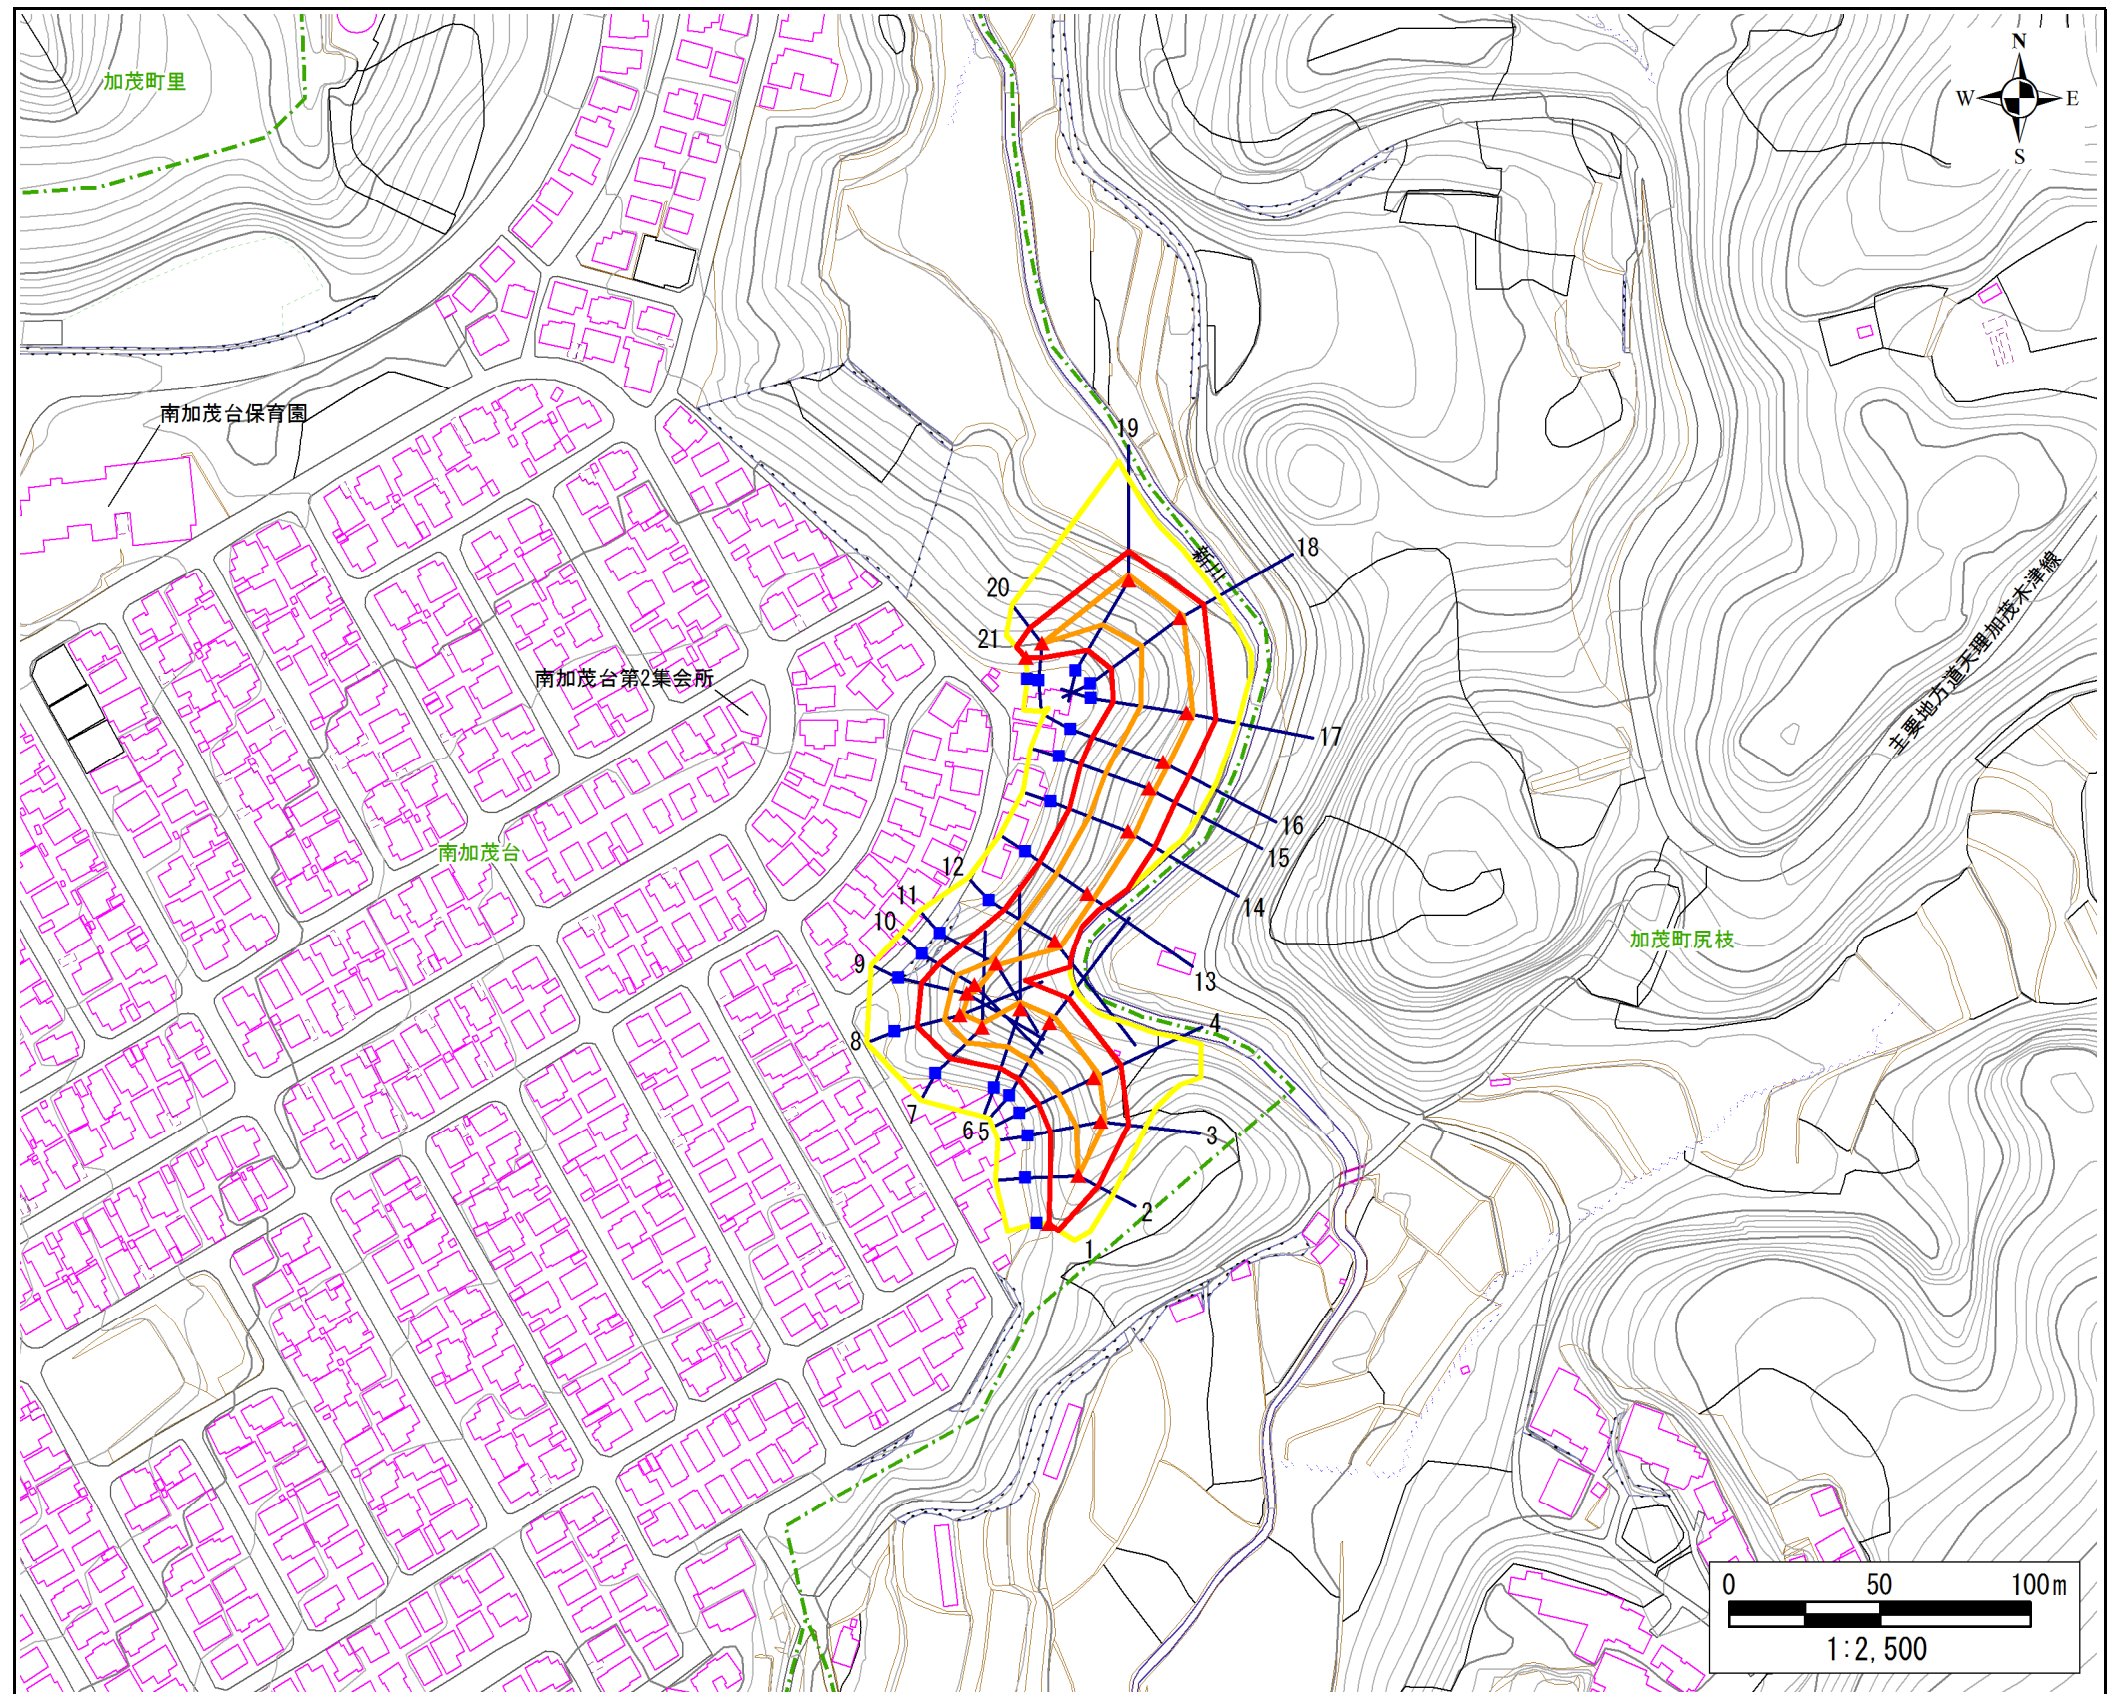
土砂災害警戒区域		
土砂災害特別警戒区域	土石等の(移動)高さが1m以下の場合 土石等の移動による力が100kN/m ² を超える区域	
	土石等の堆積の高さが3mを超える区域	
	それ以外の区域

移動による力の最大値 (kN/m ²)	140.5
移動高の最大(m)	1.0
堆積による力の最大値 (kN/m ²)	14.3
堆積高の最大(m)	2.8
