土砂災害警戒区域・土砂災害特別警戒区域 位置図

自然現象の種類	急傾斜地の崩壊
区域番号	つ1003-1
区域名	山田北A
所在地	京都府相楽郡精華町山田地区

土砂災害警戒区域・土砂災害特別警戒区域 区域図

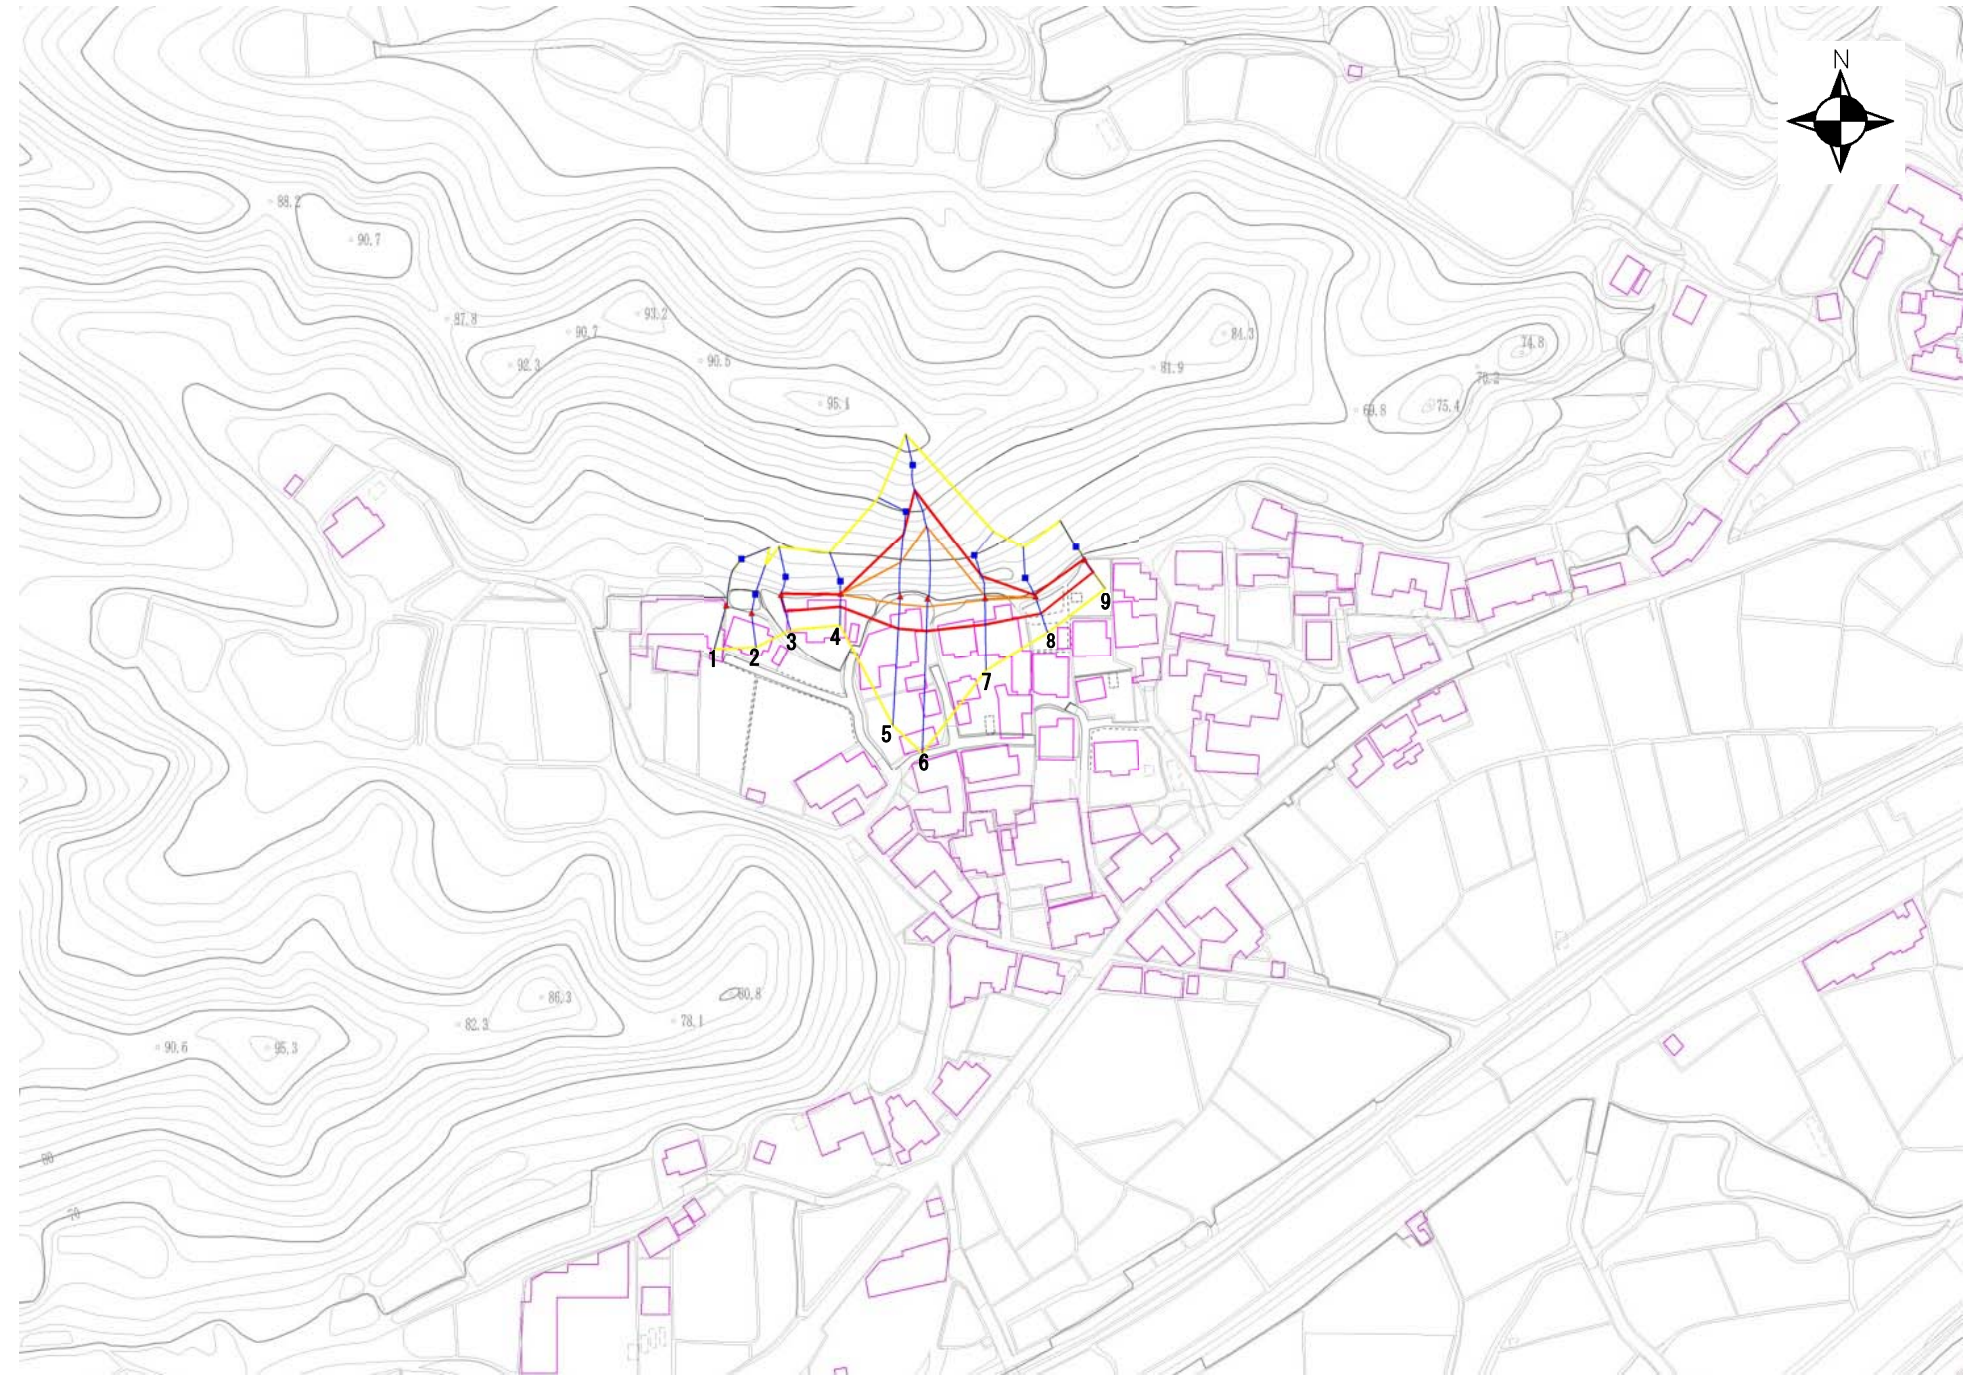
土砂災害警戒区域		
土砂災害 特別警戒区域	土石等の(移動)高さが1m以下の場合、 土石等の移動による力が100kN/m ² を超える区域	
	土石等の堆積の高さが3mを超える区域	
	それ以外の区域

移動による力の最大値(kN/m ²)	139.4
移動高の最大(m)	1.0
堆積による力の最大値(kN/m ²)	14.3
堆積高の最大(m)	2.8
