土砂災害警戒区域・土砂災害特別警戒区域 区域図

自然現象の種類	急傾斜地の崩壊
区域番号	II-す2019
区域名	菖蒲谷 I
所在地	京都府相楽郡山城町神童子地区

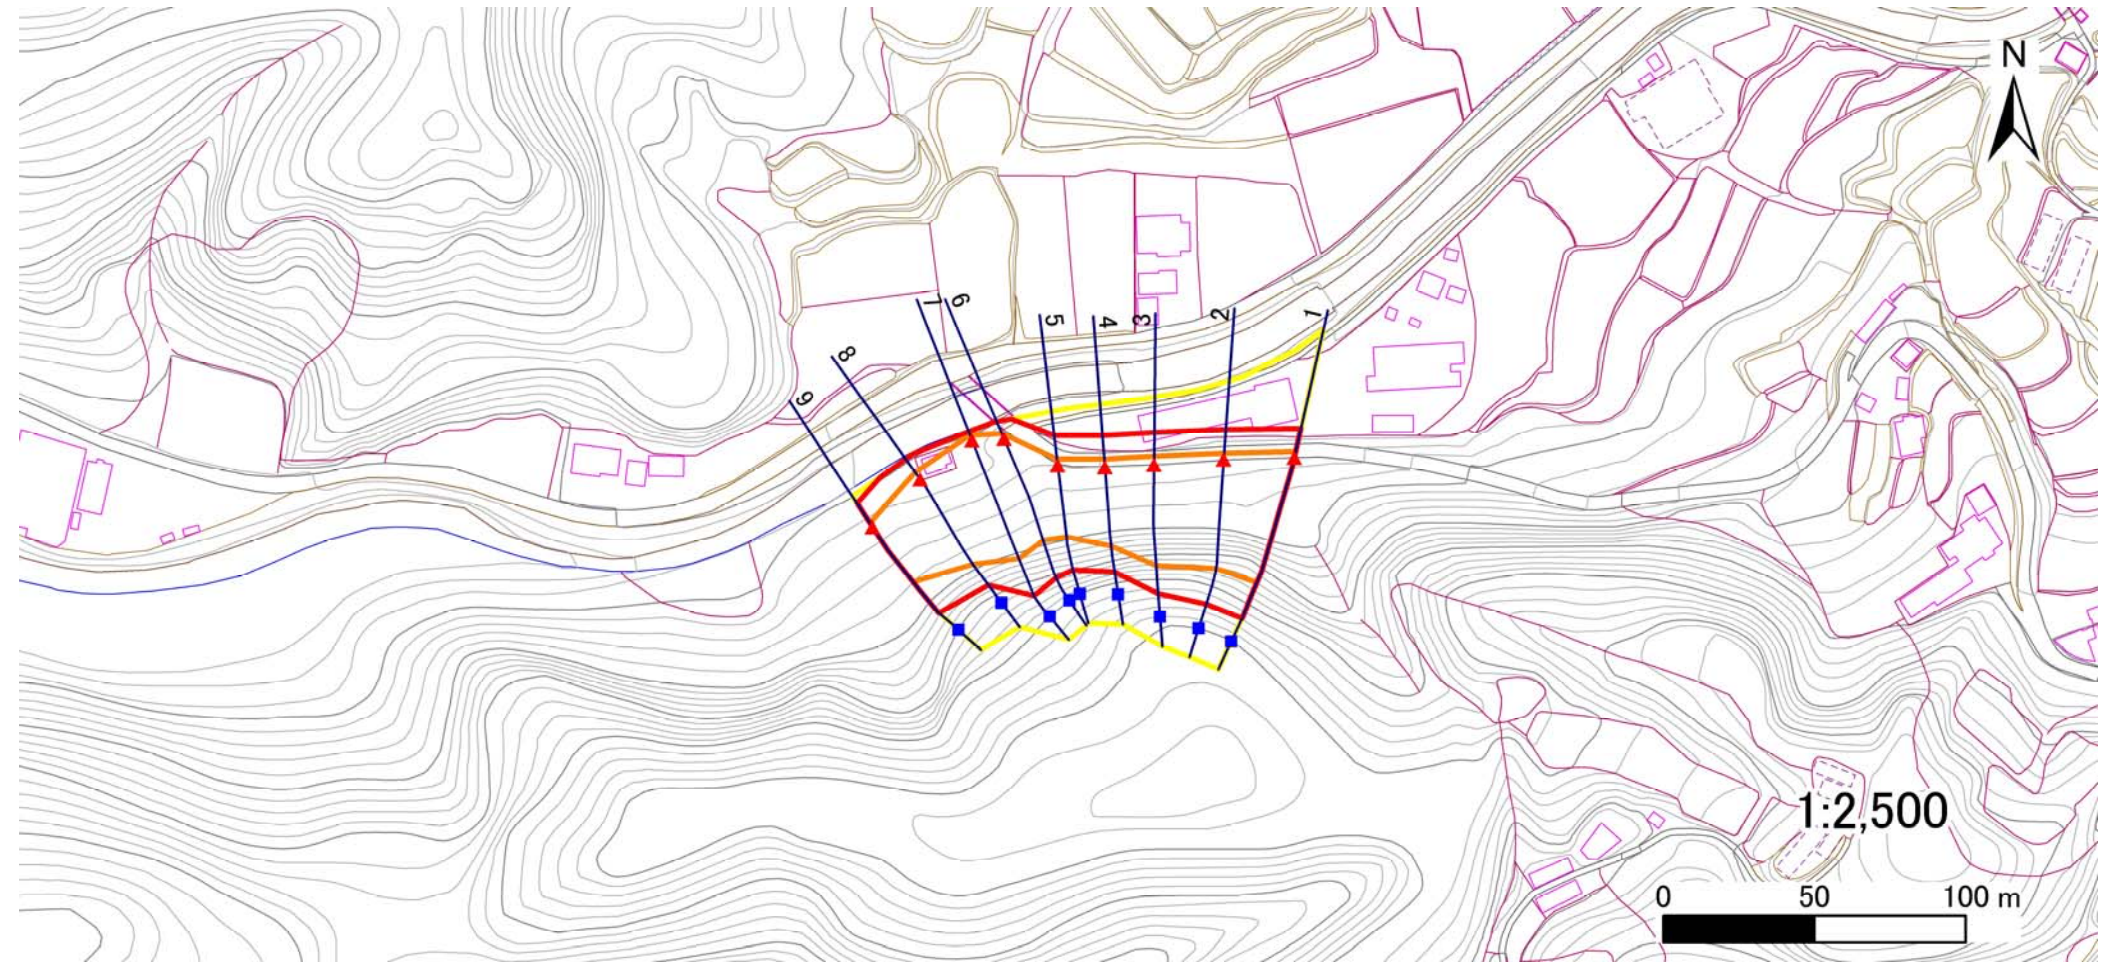
土砂災害警戒区域		
土砂災害特別警戒区域	土石等の(移動)高さが1m以下の場合、 土石等の移動による力が100kN/m ² を超える区域	
	土石等の堆積の高さが3mを超える区域	
	それ以外の区域

移動による力の最大値(kN/m ²)	147.1
移動高の最大(m)	1.0
堆積による力の最大値(kN/m ²)	15.2
堆積高の最大(m)	3.0
