自然現象の種類	急傾斜地の崩壊
区域番号	I-す1004
区域名	不晴谷Ⅱ
所在地	京都府木津川市山城町神童子地区

土砂災害警戒区域・土砂災害特別警戒区域 区域図

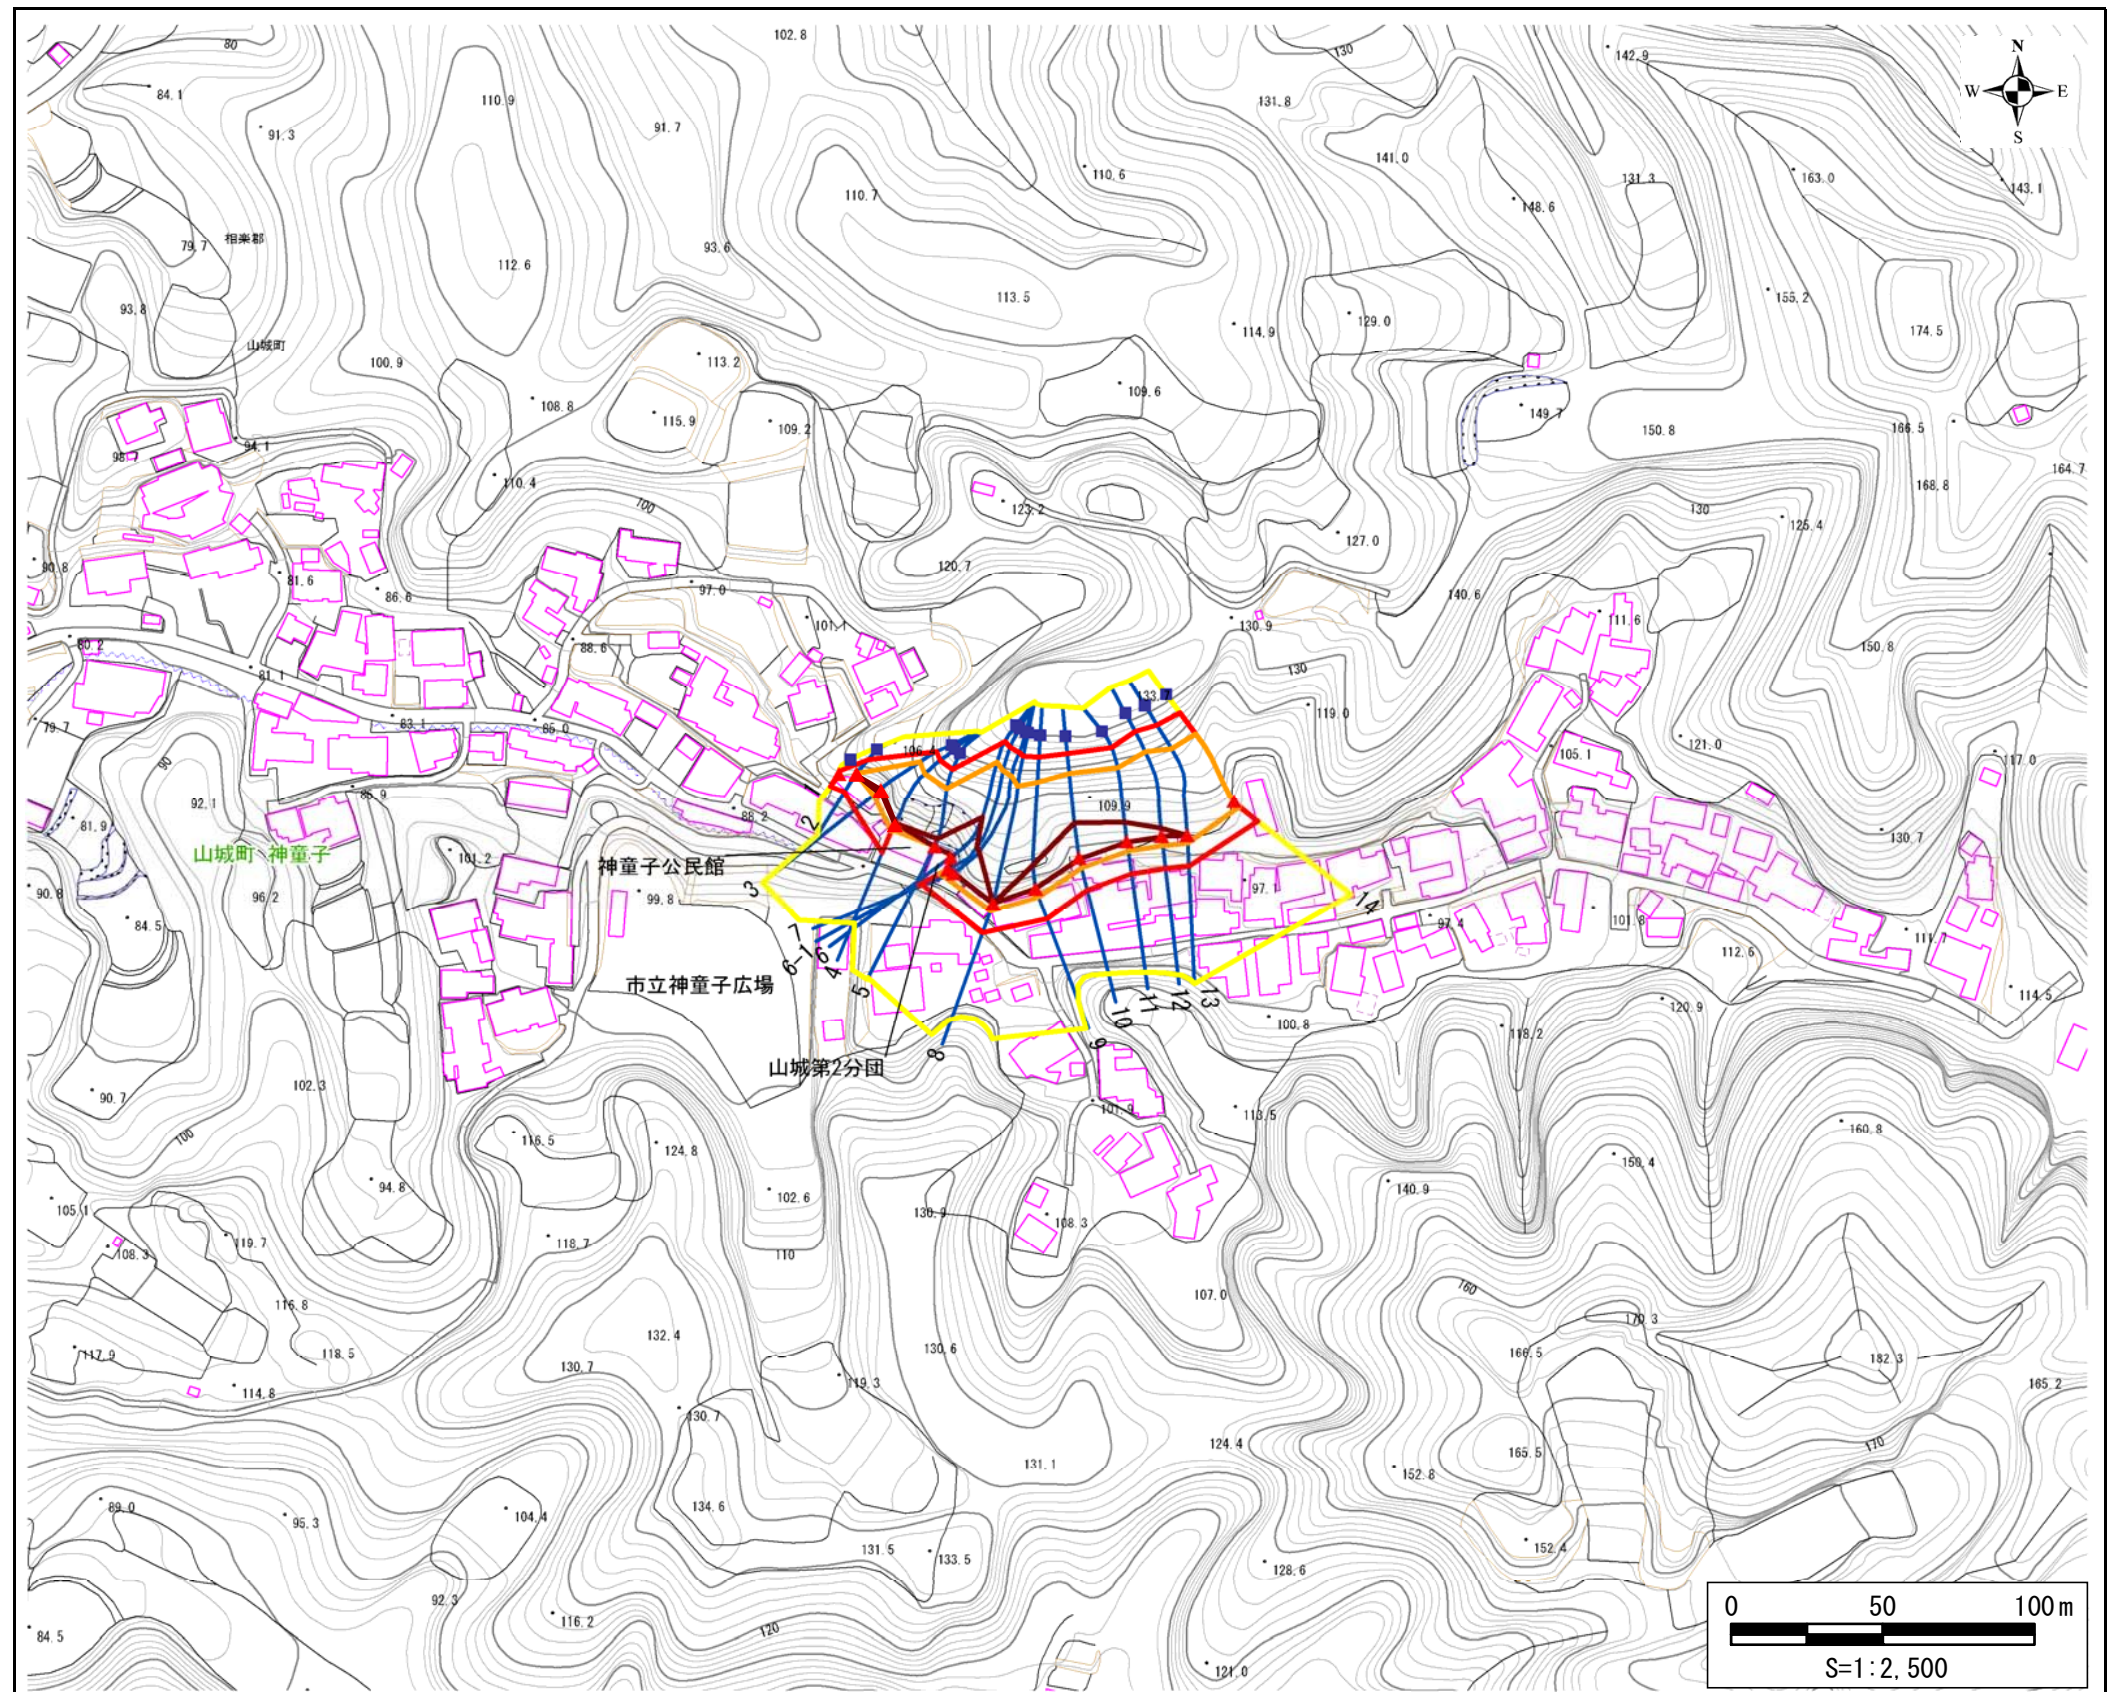
土砂災害警戒区域	
土砂災害特別警戒区域	
それ以外の区域

移動による力の最大値 (kN/m ²)	158.6
移動高の最大(m)	1.0
堆積による力の最大値 (kN/m ²)	16.7
堆積高の最大(m)	3.3
